Holma 1:18

Herrestads Ekholma 166

| Besiktningsdatum | 2026-03-19 |
| Besiktningföretag | OBM Besiktning Bohuslän AB |

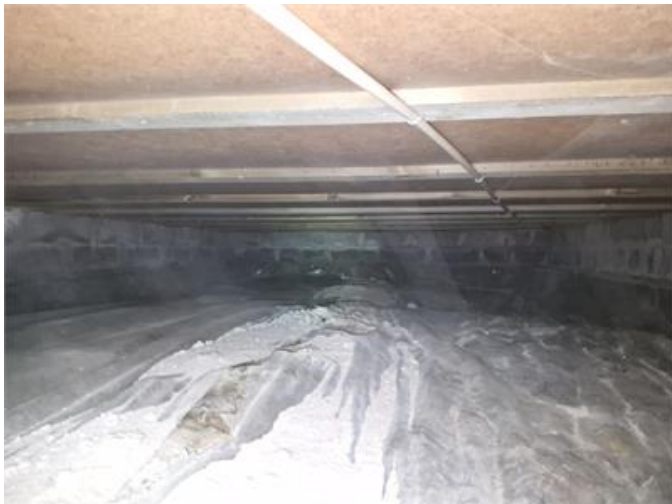
| Besiktningresultat | | | | | |
|---|---|---|---|---|---|
| <b>Krypgrund</b> | | X | | | Krypgrunder är generellt ansett som riskkonstruktion för fuktskador. Ingen avvikande lukt upplevdes. Plasten/fuktspärren på marken är delvis skadad. Fuktvärden under och i nivå med gränsvärde uppmättes i bjälklaget. Se kommentar/riskanalys samt bilaga "Kontroll av konstruktion". |

Krypgrund, översiktsbild.

Det rekommenderas att klimatet i utrymmet hålls under kontinuerlig uppsikt, tex kan trådlös luftfuktighetsmätare placeras i utrymmet. Den relativa luftfuktigheten bör aldrig överstiga ca70%.

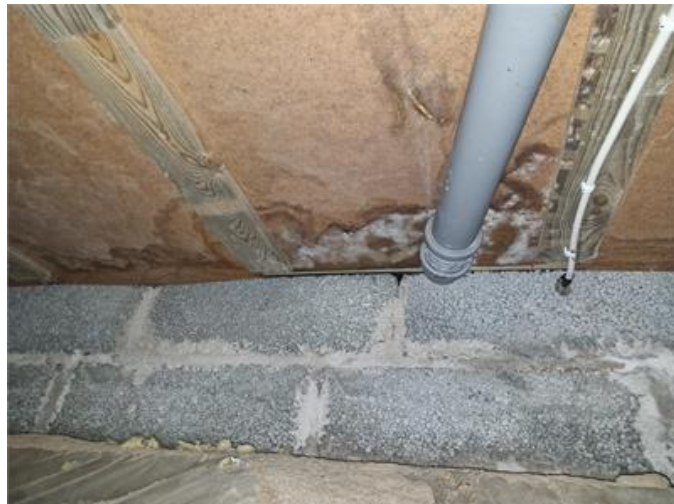
| Besiktningsresultat | | | | | |
|---|---|---|---|---|---|
| Kök | | X | | | Fuktskydd tät/botten finns ej i diskbänkskåpet.<br>Läckage har inträffat, se "Krypgrund" |

| Besiktningresultat | | | | | |
|---|---|---|---|---|---|
| | | | X | | Under kök finns fuktanvisningar efter läckage på blindbottenskivor. Viss uttorkning har skett. Rekommenderar friläggning underifrån för att fastställa omfattningen av skadan. |

Krypgrund, fuktanvisningar efter läckage under Kök.

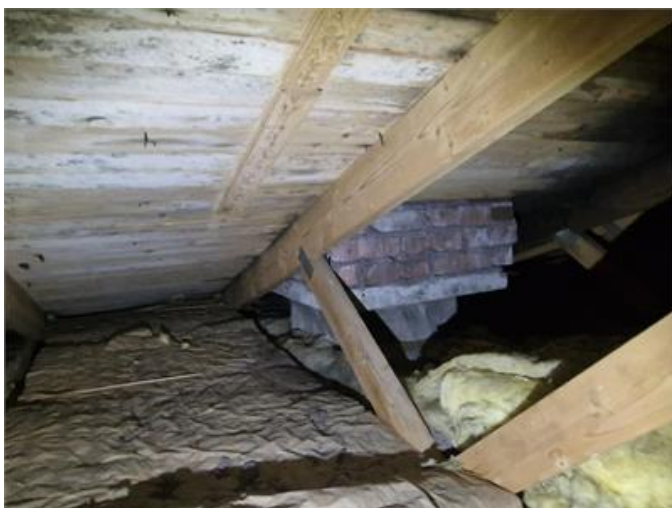
| Besiktningsresultat | | | | | |
|---|---|---|---|---|---|
| Nockvind | | | X | | Mikrobiell påväxt i underlagstaket i båda utrymmena, sk konvektionskada.<br>I sydöstra utrymmet upplevdes mikrobiell lukt.<br>Se kommentar/riskanalys. |

Den mikrobiella påväxten på underlagstaket indikerar att vinden periodvis tillförs eller har tillförts fukt inifrån bostaden, som den kallare delen av året riskerar att kondensera mot underlagstaket (sk konvektionsskada). För att komma tillrätta med detta måste fukttillförseln inifrån bostaden minskas. Detta kan göras genom att ventilationen i bostaden förbättras samt att eventuella otätheter i vindsbjälklaget (tak/väggvinklar, genomföringar) tätas. Det rekommenderas att en fördjupad undersökning (fuktutredning) utförs för att helt fastställa orsak och omfattning.

Nockvind nordvästra delen, mikrobiell påväxt i underlagstaket.

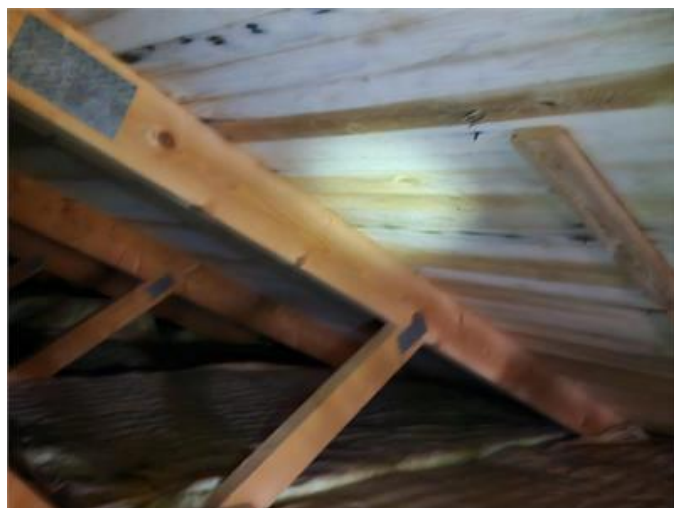
Nockvind sydöstra delen, mikrobiell påväxt i underlagstaket.

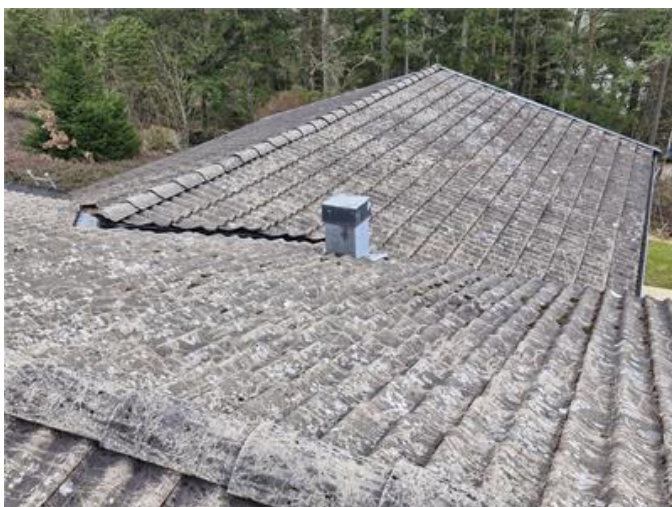
| Besiktningsresultat | | | | | |
|---|---|---|---|---|---|
| Tak | | | X | | Original och passerat beräknad teknisk livslängd på 35-40 år.<br>Rikligt med barr under pannorna.<br>Vid entretaket är vindskivor rötskadade, vattplåtar finns ej.<br>Se kommentar/riskanalys.<br>Kommentaren gäller även Garage. |

När takbeklädnaden är äldre och påvisar åldersrelaterade brister har den nedsatt motstånd mot vatteninträngning, med risk för fuktnrelaterade skador i underliggande konstruktioner.

Tak, från 1980 och passerat beräknad teknisk livslängd.

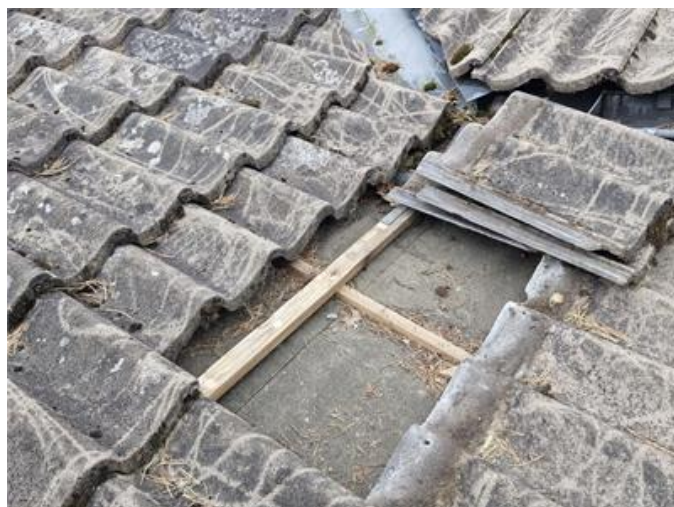
Tak, barr under pannorna och mossor vid rännar.

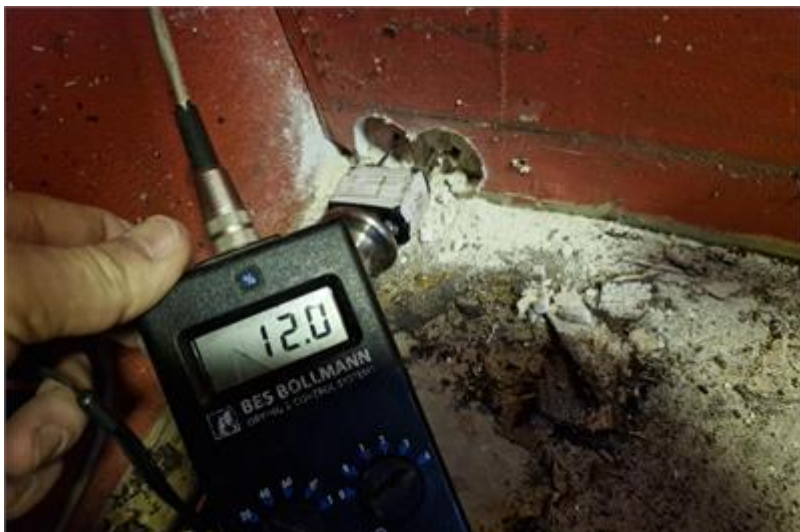
Kontroll av konstruktionen gjordes via stickprovsmässig håltagning bakom golvlist i Pannrum (vägg) samt vid trösklar och genomföring avlopp i Trappförråd (golv).

Ingen avvikande lukt upplevdes i konstruktionen och fuktvärden under gränsvärdet för mikrobiell tillväxt uppmättes.

Fuktkvoten uppmättes till 11-13% i väggregel.

Risk för mikrobiell tillväxt föreligger vid en fuktkvot på 17% och rötskador >28%.

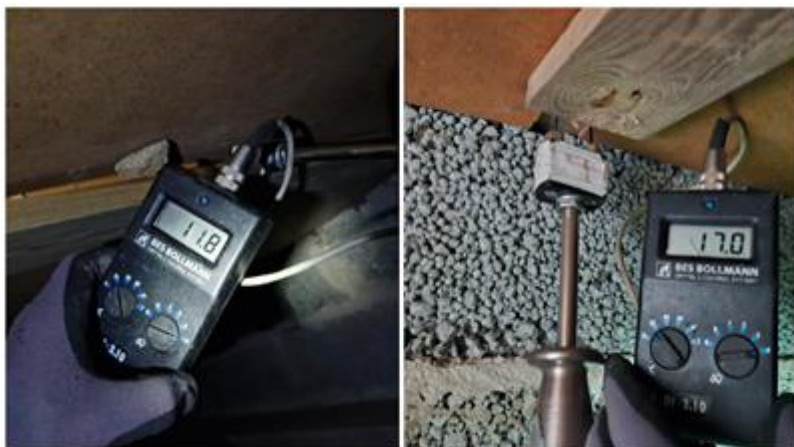
Plasten/fuktspärren på marken är delvis skadad.

Kontroll av konstruktionen utfördes genom stickprovsmässig fuktmätning i syll och golvreglar. Fuktvärden under och i nivå med gränsvärde för mikrobiell tillväxt uppmättes.

Fuktkvoten i uppmättes till 11-13% i golvbjälkar i mittre delen av huset.

Fuktkvoten i uppmättes till 16-18% i syll i ytterkant.

Risk för mikrobiell tillväxt föreligger vid en fuktkvot på 17% och rötskador >28%.
