Fastighetsuppgifter

Hajfenan 1

Brötvägen 5

Uppdragsnummer	C17851
Besiktningsdatum	2026-03-09
Besiktningföretag	OBM Fuktteknik AB
Besiktningförrättare	Anders Borgenvik
Närvarande	Fastighetsägaren
Giltig till och med	2027-03-09

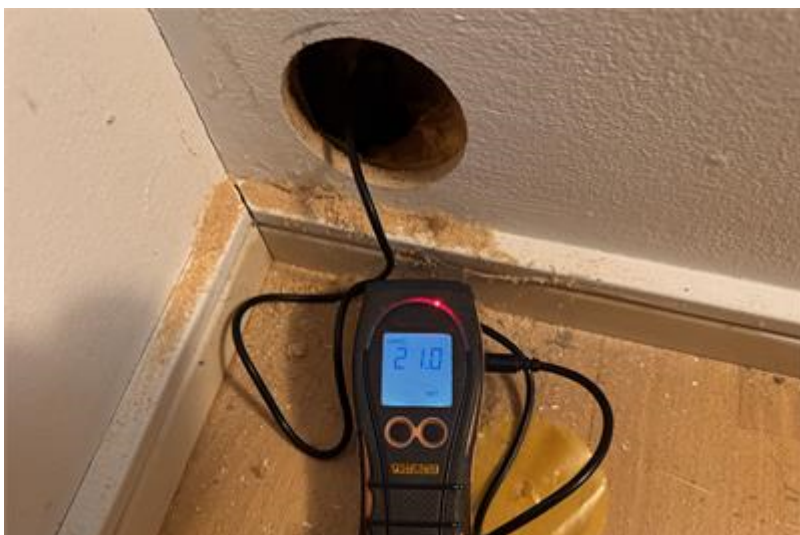
Fuktstatus togs i de utreglade väggarna via två borrhål och följande fuktvärden uppmättes.

-Sovrum 1: Fk i regel uppmättes till ca 21%.
Avvikande lukt upplevdes via borrhål.

-Allrum/kontor: Rf i isolering uppmättes till ca 56% (under kritisk nivå).

Det kritiska gränsvärdet för mikrobiell tillväxt brukar anges till ca 15-17% fuktkvot (FK) eller ca 70-75% i relativ luftfuktighet (RF).

Notera att stickprovsmässig undersökning är utförd samt att mätvärden normalt sett kan variera över årstiderna. För att säkert fastställa konstruktionens kondition och fuktstatus samt orsak till det förhöjda fuktvärdet rekommenderas en fortsatt teknisk utredning.
