# Besiktningsprotokoll

Anticimex Försäkringsbesiktning i samarbete med Fastighetsbyrån

| Fastighetsbeteckning:<br>Branäs 4:729 | |
| Fastighetsadress:<br>Aspen 1 | |

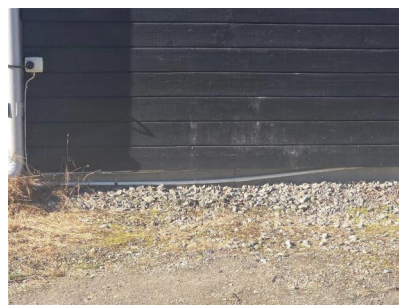
Elkabel bristfälligt uppsatt  
Risk finns för att den skadas.

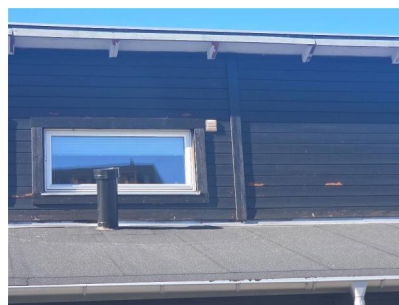
Fasadpanelen är i behov av målning/underhåll.

Fasadbeklädnad och träkonstruktioner där målningsbehov finns riskerar att få fukt- och rötskador på grund av sämre vattenavvisande förmåga. För att öka livslängden på fasadbeklädnaden rekommenderas målning och underhåll.

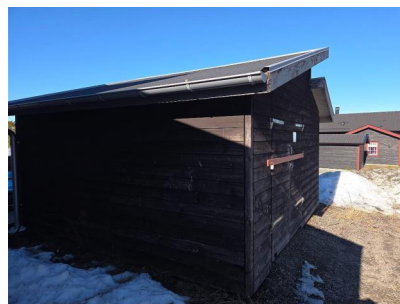
Underhållsbehov kan noteras på hela förrådet

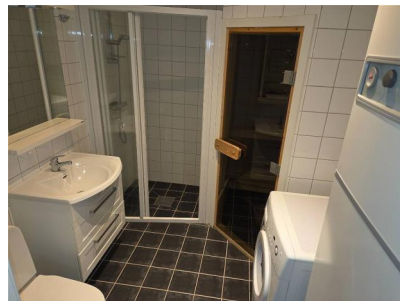
Kalkutfällning på klinkers vid värmepump, bedömning är att skvallerör är tät.

Skåp bristfälligt insatt

Notera att värmepumpens funktion ej är besiktad.

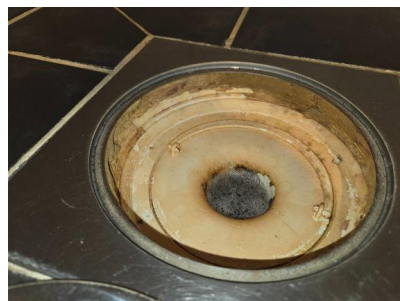
Klämring finns inte i golvbrunn.

Avsaknad av klämring i golvbrunn medför att vatten kan tränga ner i omkringliggande konstruktioner med fuktskador som följd. Detta kan i sin tur leda till mikrobiella skador (angrepp av mikroorganismer).

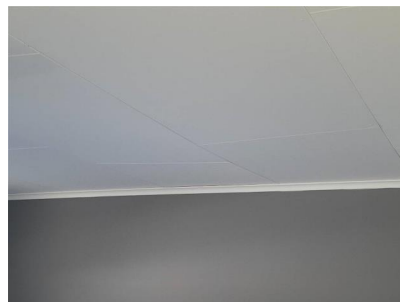
Tak, skivor hänger ner

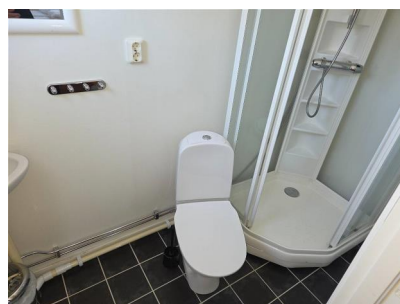
Klinkers på golv  
Golvbrunn finns inte i utrymmet.

I denna typ av utrymme bör en golvbrunn finnas. Avsaknaden utgör en ökad risk för fuktskador i omkringliggande konstruktioner.
