# Besiktningsprotokoll

Anticimex Försäkringsbesiktning i samarbete med Fastighetsbyrån

| Fastighetsbeteckning:<br>Branäs 4:728 | |
| Fastighetsadress:<br>Aspen 2 | |

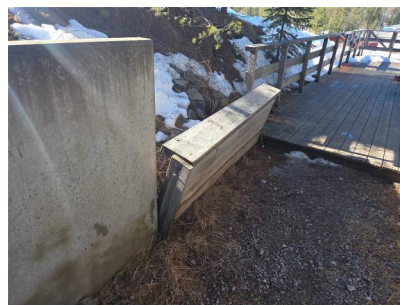
#### Utvändigt / Markförhållanden

Marken lutar mot huset, stödmur rasat in.

Detta innebär en ökad fuktbelastning mot grunden och risken finns att detta förvärras.

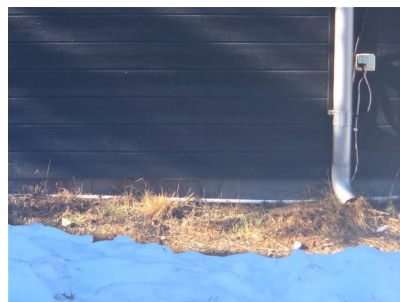
#### Utvändigt / Sockel

Elkabel bristfälligt uppsatt.  
Risk finns för att den skadas.

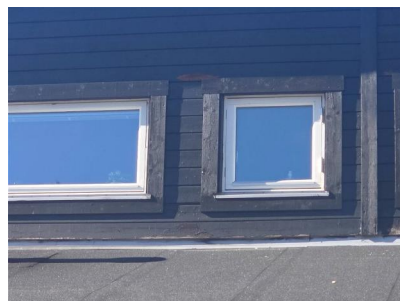
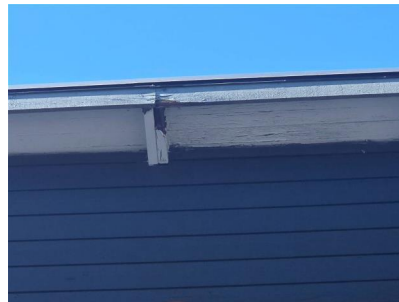
#### Utvändigt / Fasad

Fasadpanelen är i behov av målning/underhåll.  
Rötskador finns lokalt

Fasadbeklädnad och träkonstruktioner där målningsbehov finns riskerar att få fukt- och rötskador på grund av sämre vattenavvisande förmåga. För att öka livslängden på fasadbeklädnaden rekommenderas målning och underhåll.

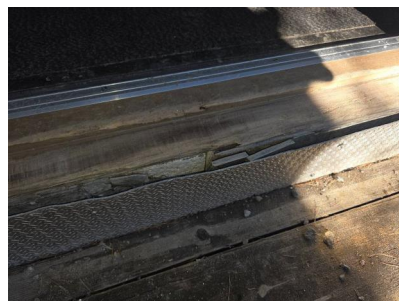
### Utvändigt / Dörrar

Brister/ trasigt vid tröskel  
Dörr bristfälligt insatt

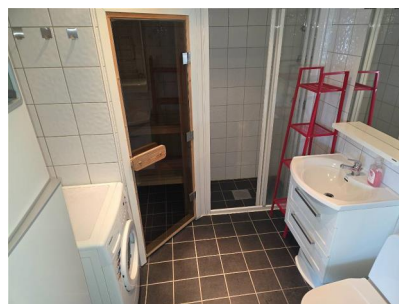
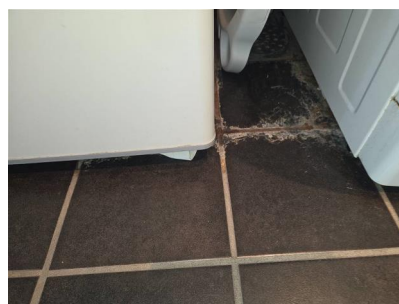
### Entréplan / Dusch/Toalett/Tvätt

Kakel och klinkers

Kalkutfällnibgar på klinkers vid värmepump, bedömning är att skvallerrör är tätt.

Notera att värmepumpens funktion ej är besiktad.

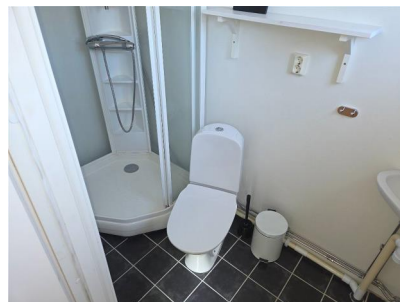
### Övre plan / Dusch/Toalett

Klinkers på golv  
Dörr lutar  
Golvbrunn finns inte i utrymmet.

I denna typ av utrymme bör en golvbrunn finnas. Avsaknaden utgör en ökad risk för fuktskador i omkringliggande konstruktioner.
