Besiktningssprotokoll

Anticimex Försäkringsbesiktning i samarbete med Fastighetsbyrån

Fastighetsbeteckning: Hablingbo Hemmungs 1:45	
Fastighetsadress: Hablingbo Hemmungs 993C	
Postnummer: 623 42	Ort: Havdhem

Försäkringsbesiktning

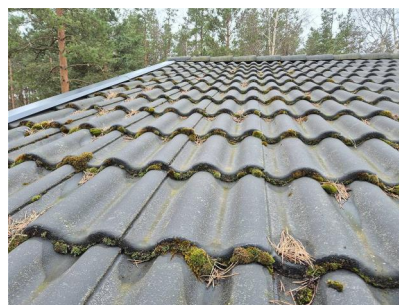
Utvändigt / Tak

Viss mosspåväxt finns på takpannor.

Mossa som växer på taket kan leda till att taktäckningen har ett minskat motstånd mot vatteninträning. Detta i sin tur kan leda till fuktskador på träläkt och takkonstruktionen vilket kan resultera i mikrobiella skador (angrepp av mikroorganismer).

För att öka livslängden på taket rekommenderas att mossan tas bort från takpannorna.

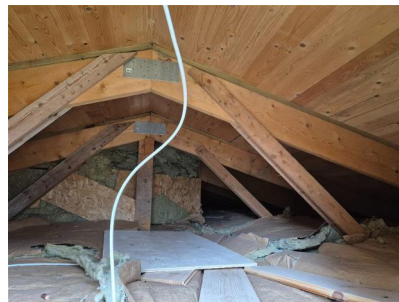
Utvändigt / Vind

Vid kontroll av vinden uppmättes fuktvärden över/på kritisk fuktnivå för mikrobiell tillväxt och en normal lukt upplevdes. Fuktkvoten i underlagstak uppmättes till ca 17%.

Vi rekommenderar en fördjupad undersökning för att bedöma orsak och omfattning.

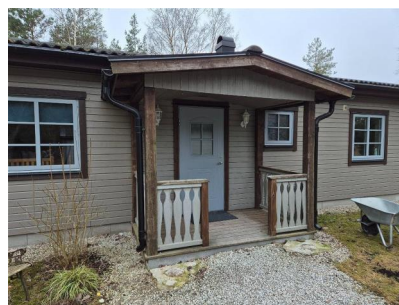
Utvändigt / Farstuvist

Farstuvistens panel och träkonstruktioner är i behov av målning/underhåll.

Träkonstruktioner där målningsbehov finns riskerar att få fukt- och rötskador på grund av sämre vattenavvisande förmåga. För att öka livslängden på fasadbeklädnaden rekommenderas målning och underhåll.

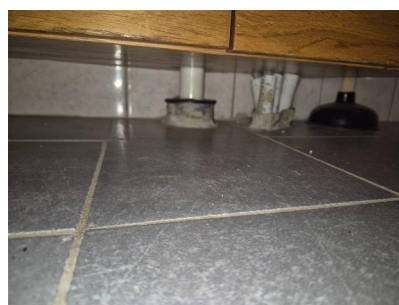
Entréplan / Dusch/Toalett/Tvätt

Rör genomföring finns i golv.

Rör genomföringar i golvet medför en ökad risk för att vatten tränger ner i omkringliggande konstruktioner och orsakar fuktskador.

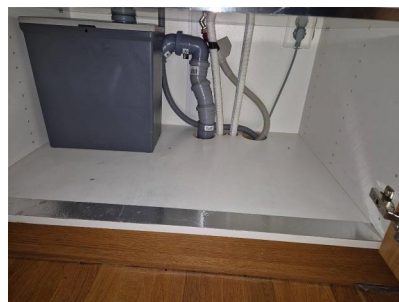
Entréplan / Kök

⚠ Fuktskydd saknas i diskbänksskåp samt under kyl/frys.

Utan fuktskydd är det svårt att upptäcka läckage från rörledningar. Vatten kan då tränga in i omkringliggande konstruktioner och orsaka fuktskador.

För att upptäcka eventuella läckage, installera ett fuktskydd.

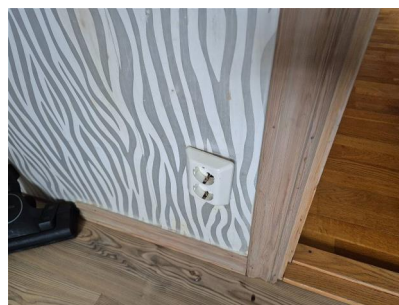
Entréplan / Sovrum 3

Eluttag sitter löst.

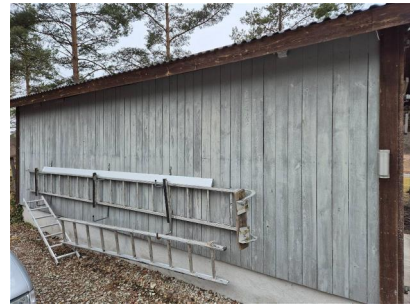
Utvändigt / Fasad

Fasadpanelen är i behov av målning/underhåll.

Fasadbeklädnad och träkonstruktioner där målningsbehov finns riskerar att få fukt- och rötskador på grund av sämre vattenavvisande förmåga. För att öka livslängden på fasadbeklädnaden rekommenderas målning och underhåll.

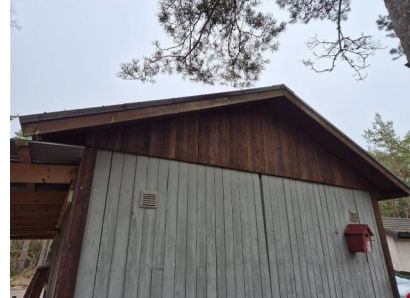
Utvändigt / Tak

Vindskivor är i behov av målning/underhåll.
