Besiktningssprotokoll

Anticimex Försäkringsbesiktning i samarbete med Fastighetsbyrån

Fastighetsbeteckning: Dagsberg 3:11	
Fastighetsadress: Dagsberg 9	
Postnummer: 605 91	Ort: Norrköping

Besiktningdatum: 2026-03-17	Protokollnummer: 69601295
Temperatur: 5 °C	Väderlek: Mulet
Tekniker: Elin Arvidsson	
E-post: Elin.Arvidsson@anticimex.se	
Kontor: Norrköping	
Närvarande: - Peter Ström, Digitalcap Properties AB - Hyresgäst

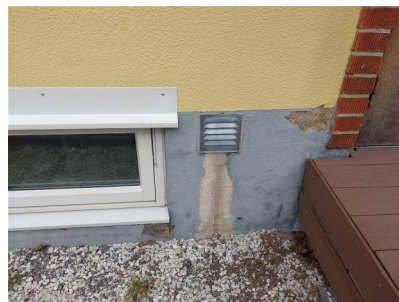
Utvändigt / Sockel

Sprickor och puts/färgsläpp finns på sockel.

Detta kan leda till fukt- och frysskador i konstruktionen.

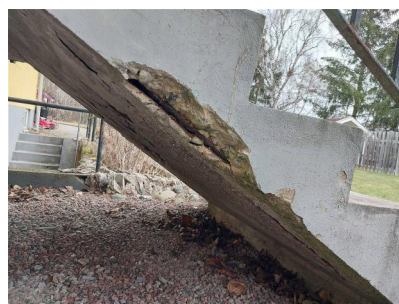
Utvändigt / Entrétrappa

Underhållsbehov noterades på betongtrappa.

Mindre skador/sprickor finns och armeringsjärn är tills viss del synliga under trappan, dessa noterades med rostangrepp.

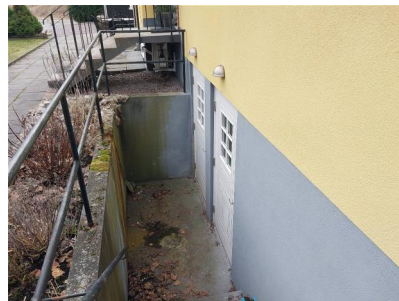
Utvändigt / Källartrapp

Utvändig källarnedgång har inget ovanliggande skärmtak.

Med fördel kan skärmtak monteras ovan källartrappan för att minska fuktbelastningen mot angränsande delar. I övrigt är det viktigt att markbrunnen i källarnedgången hålls ren så avrinning av regn och smältvatten fungerar tillfredställande och inträngande fukt till källaren kan undvikas.

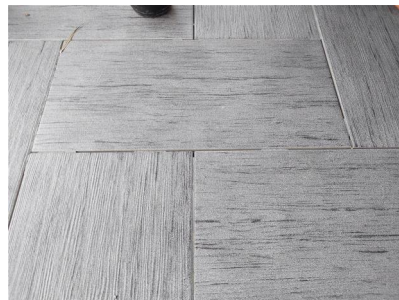
Utvändigt / Uterum

Bomljud noterades i klinkergolv och vissa klinkerplattor ligger lösa där fog saknas.

Enklare underhållsbehov noterades på trädetaljer. Tvätt/målning rekommenderas.

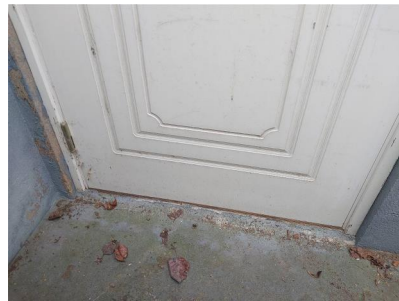
Tröskelbleck saknas under källardörr.

Avsaknad av tröskelbleck medför att det finns risk för att vatten kan rinna in och orsaka fuktskador på tröskel och/eller angränsande trädetaljer.

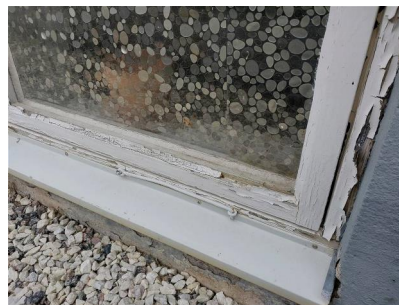
Utvändigt / Fönster

Underhållsbehov finns på äldre fönster. Mindre rötskador noterades vid källarfönster.

Rötskadorna kan bero på olika saker, exempelvis bristfälligt underhåll, bakfall på fönsterbleck, målning, skruvar och beslag etc. För att bedöma orsak och omfattning krävs vidare kontroll. Genomför underhåll och byt ut skadade delar efter behov.

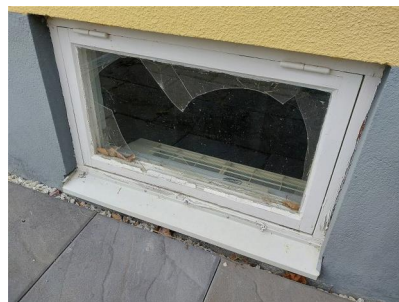
Fönsterruta är trasig på ett av källarfönstren.

Kontakt med glasmästare rekommenderas för lämpliga åtgärder.

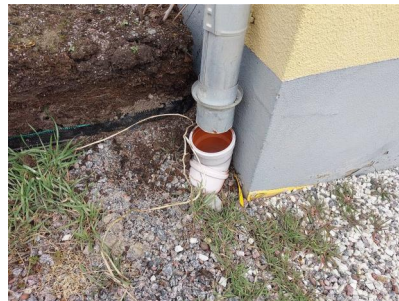
Utvändigt / Hängrännor / Stuprör

Några stuprör är bristfälligt anslutet till markledning och lövsil saknas.

Stuprör som avslutas intill huset (ovan mark) kan medföra en ökad fuktbelastning på grundmur/sockel som i sin tur kan leda till fuktrelaterade skador. För att hindra stopp i dagvattenledningar rekommenderas komplettering av lövsilar.

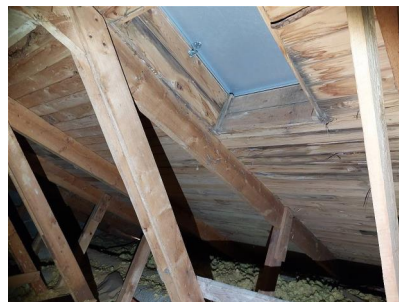
Utvändigt / Vind

Mindre missfärgningar noterades på underlagstak. Dessa bedöms vara äldre och tros ha uppkommit innan takomläggning. Dock bör området kring takluckan hållas under uppsikt för att upptäcka eventuellt inträngande vatten vid denna.

Vid kontroll av vinden uppmättes fuktvärden under kritisk fuktnivå för mikrobiell tillväxt. Fuktkvoten i underlagstak/takbjälkar uppmättes till omkring 9%. Det finns risk för mikrobiell tillväxt om fuktkvoten överstiger på 17%.

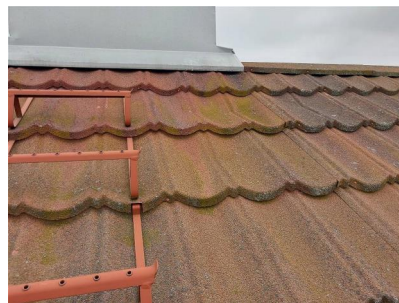
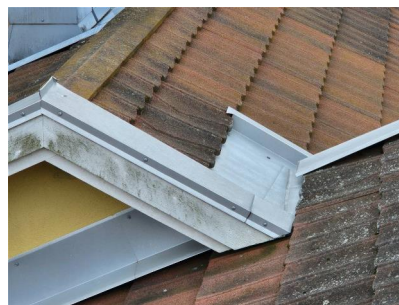
Utvändigt / Tak

Plåttaket noterades med mindre bucklor på några ställen.

Vindskivor noterades med enklare underhållsbehov, tvätt/målning rekommenderas.

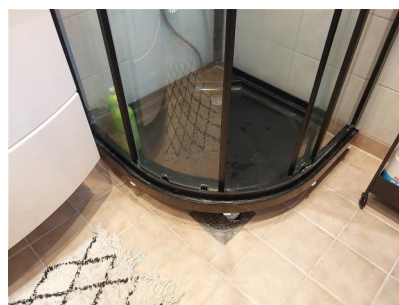
Entréplan / Dusch/Toalett

Förhöjningsring finns i golvbrunnen.

Förhöjningsringen i golvbrunnen är en riskkonstruktion eftersom det ofta förekommer otätheter mellan förhöjningsringen och brunnen. Detta kan i sin tur leda till fuktskador i omkringliggande konstruktioner.

Observera att duschkabin står ovan brunnen vilket begränsade besiktningen av denna.

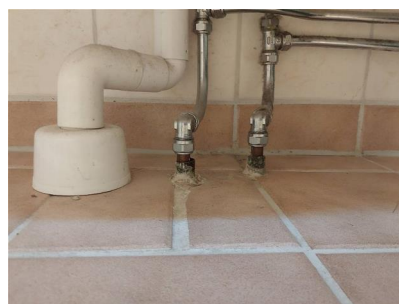
Rör genomföring finns i golv.

Rör genomföringar i golv medför en ökad risk för att vatten tränger ner i omkringliggande konstruktioner och orsakar fuktskador.

Håltagning förekommer på vägg utanför duschzonen. Dessa kan med fördel tätas.

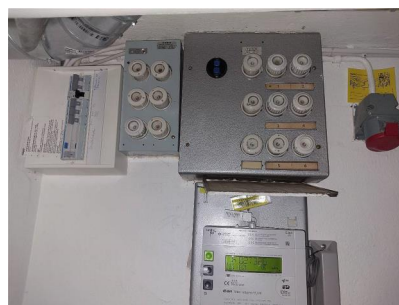
Källarplan / Hall

Jordfelsbrytare finns installerad för delar av elanläggningen.

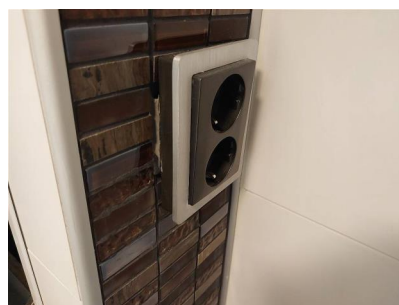
Källarplan / Badrum

Kondens och mindre korrosion noterades på rör i installationsschakt.

Vid stickprovskontroll av jordade eluttag noterades inga avvikelser. Dock noterades att eluttag sitter löst, se även "Hela huset / Allmänt".

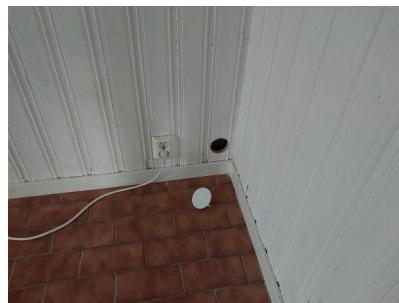
Källarplan / Rum 1

I utrymmet finns utreglade källarväggar med träpanel, ej isolerade.

Befintlig påreglad vägg och eventuella väggsyllar riskerar att drabbas av fuktskador på grund av naturlig fuktpåverkan. Detta i sin tur kan leda till mikrobiella skador (angrepp av mikroorganismer) som kan resultera i att mikrobiell lukt sprids till boendemiljön.

Vid kontroll av konstruktion uppmättes fuktvärden under kritisk nivå för mikrobiell tillväxt. Fuktkvoten uppmättes till omkring 9 % i golv/väggregel.
