Besiktningssprotokoll

Anticimex Försäkringsbesiktning i samarbete med Fastighetsbyrån

Fastighetsbeteckning: Lenhovda 97:5	
Fastighetsadress: Ålgatan 3	
Postnummer: 36442	Ort: Lenhovda

Försäkringsbesiktning

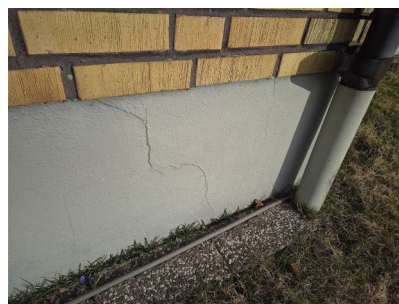
Utvändigt / Sockel

Normala sprickor finns på sockel.

Dessa bedöms inte ha lett till några bakomliggande skador.

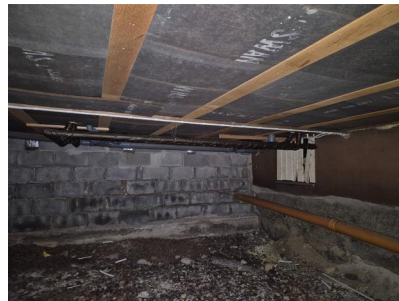
Utvändigt / Krypgrund

Vid kontroll av konstruktionen i krypgrund uppmättes fuktvärden under kritisk fuktnivå för mikrobiell tillväxt och normal lukt upplevdes. Mindre fuktpåslag finns på grundmur som inte bedöms ha lett till några bakomliggande skador.

Golvbjälklaget ovan den uteluftsventilerade krypgrunden riskerar att drabbas av fuktskador på grund av naturlig fuktpåverkan. Detta kan i sin tur leda till mikrobiella skador (angrepp av mikroorganismer) som kan leda till att mikrobiell lukt sprids till boendemiljön. Fuktkvoten uppmättes till 11 %.

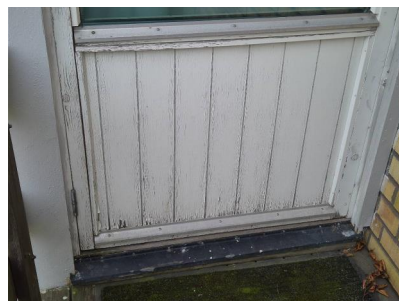
Utvändigt / Dörrar

Altandörr är i behov av målning/underhåll.

Dörrar där målningsbehov finns riskerar att få fukt- och rötskador på grund av sämre vattenavvisande förmåga.

För att öka livslängden på dörr rekommenderas målning och underhåll.

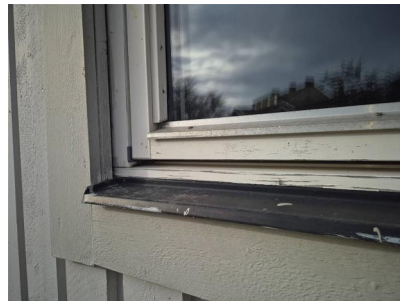
Utvändigt / Fönster

Fönster är i behov av målning/underhåll.

Fönsterbågar och fönsterkarmar där målningsbehov finns riskerar att få fukt- och rötskador på grund av sämre vattenavvisande förmåga.

För att öka livslängden på fönster rekommenderas målning och underhåll.

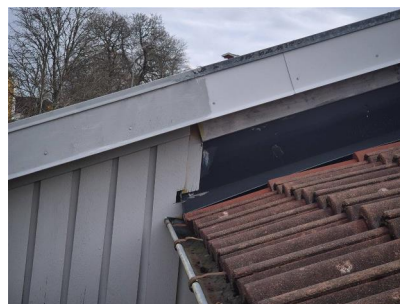
Utvändigt / Tak

Plåtinklädnad går utanför krönplåt på en vindskiva. Enstaka röta noterades i vindskivor bakom plåtinklädnad.

Plåtanslutning mellan huvudbyggnad och tillbyggnad har otätheter.

Detta medför en ökad risk för fuktinträngning med fuktrelaterade skador som möjlig följd i bakomliggande konstruktioner.

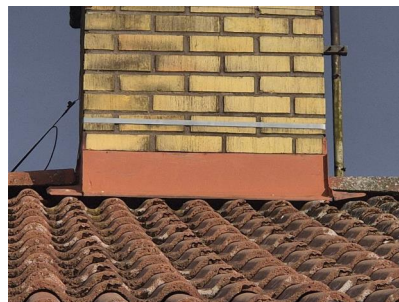
Slitage/torrsprickor noterades av takpapp.
Taket börjar bli av en äldre standard, främst takpappen.

Glapp i plåtning mellan skorsten och takpannor.

Detta kan medföra att det periodvis, vid viss väderlek, blåser in nederbörd som i sin tur kan orsaka fuktrelaterade skador på underliggande konstruktioner.

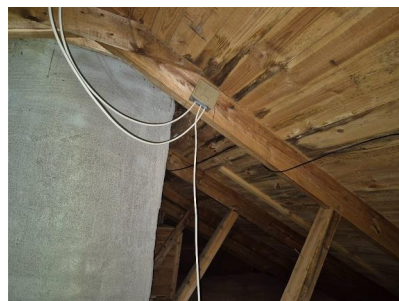
Utvändigt / Vind

Vid kontroll av vinden uppmättes fuktvärden under kritisk fuktnivå för mikrobiell tillväxt och en normal lukt upplevdes. Fuktkvoten i underlagstak/takbjälkar och vid missfärgningar uppmättes till 10-12%.

Rinnmärken runt skorsten bedöms inte blivit värre och inga förändringar kunde noteras sedan besiktning utförd 2020. Vinden rekommenderas att hållas under uppsikt.

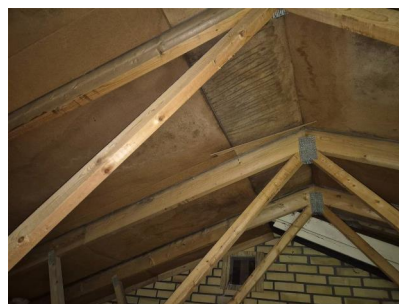
Utvändigt / Vind ovan tillbyggnad

Underlagstaket består av träfiberskivor.
Enstaka fuktfläckar/missfärgningar noterades.

De missfärgningar som finns på underlagstaket av träfiberskivor beror på att skivorna tar åt sig en del av den nederbörd som normalt läcker eller blåser in under takpannorna. Detta kan även fortsättningsvis leda till uppfuktning av skivorna vilket i sin tur ger ytterligare missfärgningar och mikrobiella skador på skivorna.

Vid kontroll av vinden uppmättes fuktvärden under kritisk fuktnivå för mikrobiell tillväxt och en normal lukt upplevdes. Fuktkvoten i underlagsskivor/takbjälkar och vid missfärgningar uppmättes till 10%.

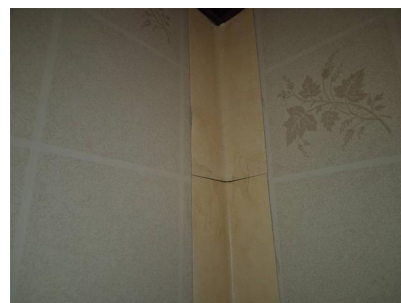
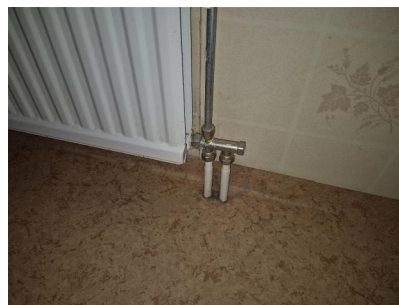
Entréplan / Dusch/Toalett

Våtutrymmet har äldre yt-/tätskikt. Otätheter och dragningar finns i väggbeklädnaden. Äldre golvbrunn av plast. Rörgenomföringar finns i golv.

Eftersom funktionen, som innebär att ytskiktet/tätskiktet ska vara vattentätt, kan vara nedsatt finns en ökad risk att vatten tränger igenom ytskiktet/tätskiktet med vattenskador i omkringliggande konstruktioner som följd.

Fuktindikering i utrymmet gav inga förhöjda fuktindikationer.
