Besiktningssprotokoll

Anticimex Försäkringsbesiktning i samarbete med Fastighetsbyrån

Fastighetsbeteckning: Byggmästaren 4	
Fastighetsadress: Hyttvägen 10	
Postnummer: 612 30	Ort: Finspång

Besiktningdatum: 2026-03-18	Protokollnummer: 69591256
Temperatur: 5 °C	Väderlek: Sol
Tekniker: Elin Arvidsson	
E-post: Elin.Arvidsson@anticimex.se	
Kontor: Norrköping	
Närvarande: En av fastighetsägarna

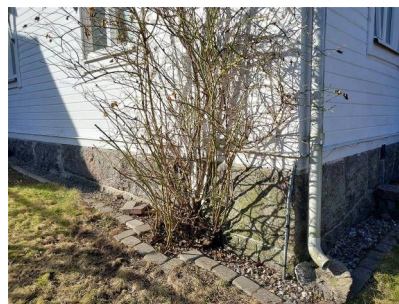
Utvändigt / Markförhållanden

Växtlighet finns i anslutning till byggnaden.

När det finns rabatter och växter nära byggnaden finns risk att fukt stannar kvar i väggarna. Detta kan i sin tur orsaka invändiga fuktskador. Växternas rötter kan också skada grundmuren och sätta eventuell dräneringsledning ur funktion. Området närmast huset rekommenderas att vara fritt från växtlighet.

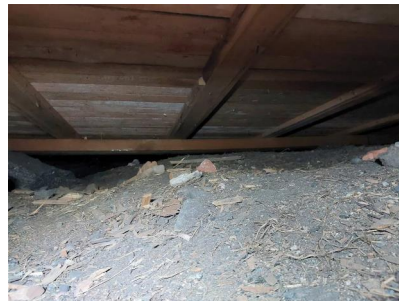
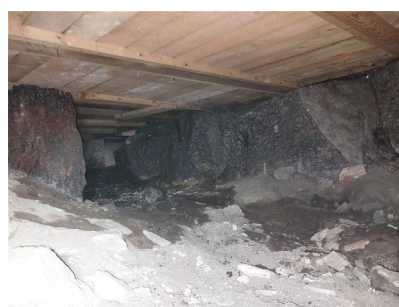
Utvändigt / Torpargrund

Torpargrunden är ej besiktningsbar i sin helhet på grund av låg höjd.

Torpargrunder med bjälklag av organiskt material har ofta fuktskador på grund av naturlig fuktpåverkan. Detta kan resultera i mikrobiella skador (angrepp av mikroorganismer) och, i värsta fall, rötskador. Mikrobiell lukt kan då spridas till boendemiljön.

Vid kontroll av konstruktion vid åtkomliga delar noterades fuktvärden över kritisk fuktnivå och det förekommer mikrobiell påväxt. Fuktkvoten uppmättes till omkring 18 %. Det finns risk för mikrobiell påväxt om den relativa fuktigheten överstiger 75 %, vilket motsvarar en fuktkvot på ca 17 % i gran/furu.

De höga fuktvärdena och den mikrobiella påväxten innebär att grundens klimat under delar av året är för fuktigt. Detta kan i förlängningen leda till rötskador i konstruktionen. För att undvika detta behöver grundens klimat bli torrare. Det rekommenderas en fördjupad undersökning för att ta reda på om skador finns och bedöma orsak och omfattning av de förhöjda fuktvärdena samt att lämpliga åtgärder vidtas efter behov.

Vidare finns organsikt material på marken vilket rekommenderas att rensas bort.

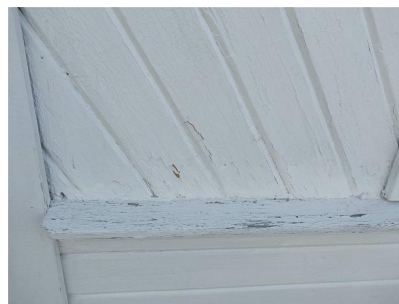
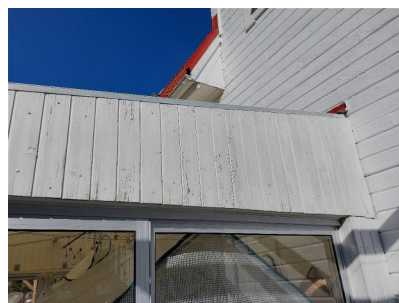
Utvändigt / Fasad

Fasadpanelen är i behov av målning/underhåll.

Fasadbeklädnad och träkonstruktioner (inkl uterum, takfotsinklädning mm) där målningsbehov finns riskerar att få fukt- och rötskador på grund av sämre vattenavvisande förmåga. För att öka livslängden på fasadbeklädnaden rekommenderas målning och underhåll samt att skadade trädetaljer byts ut efter behov.

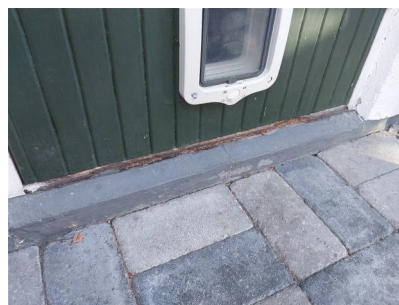
Utvändigt / Dörrar

Tröskelbleck saknas under dörr vid teknikrum och tvättstuga. Slitage/skador finns på trösklar.

Avsaknad av tröskelbleck medför att det finns risk för att vatten kan rinna in och orsaka fuktskador på tröskel och/eller i kringliggande konstruktioner.

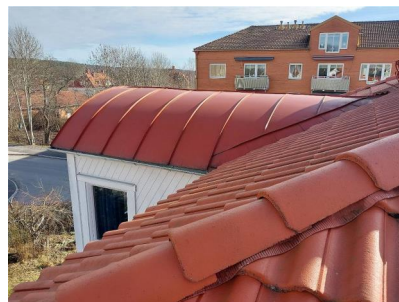
Utvändigt / Tak

Inget att notera.

Besiktning av yttertak har genomförts från mark/balkong, anliggande stege samt takstege.

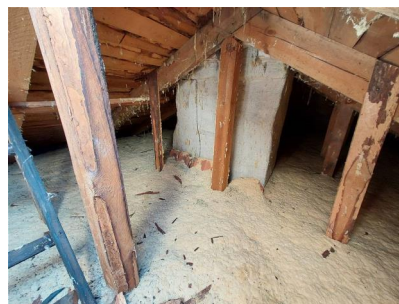
Utvändigt / Vind

Vinden är endast besiktad från taklucka då vindsutrymmet saknar landgångar.

Vid kontroll av åtkomliga delar av vinden uppmättes fuktvärden under kritisk fuktnivå för mikrobiell tillväxt. Fuktkvoten i underlagstak/takbjälkar uppmättes till 11%. Mindre missfärgningar noterades på underlagstak, vilket kan ha uppkommit innan takrenovering, dock rekommenderas att detta hålls under uppsikt.

Äldre insektsangrepp noterades, dessa bedöms inte ha lett till allvarlig skada.

Det rekommenderas att montera landgångar för att göra hela utrymmet besiktningsbart.

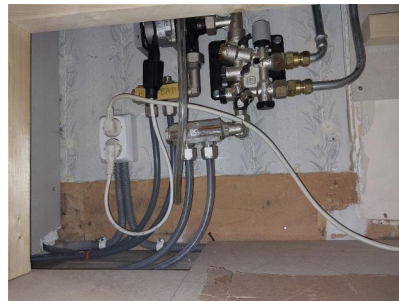
Entréplan / Sovrum 1

I utrymmet finns installationsschakt för golvvärme som inte har vattentät botten.

Risk finns att vatten på grund av smygläckage från rörledningar inte upptäcks och tränger in i bakomvarande/underliggande konstruktioner med fuktrelaterade skador som följd. Med fördel kan botten försees med tätande skikt samt att ett vattenlarm placeras i installationsschaktet.

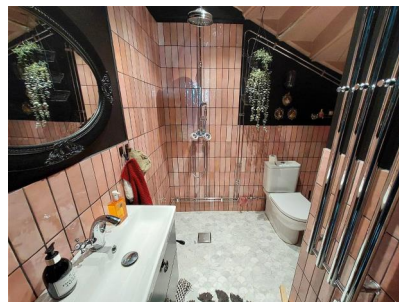
Entréplan / Dusch/Toalett

Dörrfoder ej färdigställt.

Normala fuktvärden indikerades mot klinker/kakel.

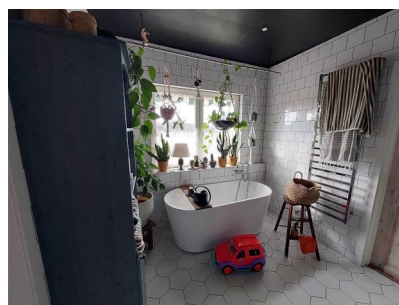
Övre plan / Badrum/Wc

Fönster finns nära plats för bad.

För att minska risken för fuktskador på fönster och väggkonstruktion rekommenderas att man skyddar fönstret mot vattenbegjutning.

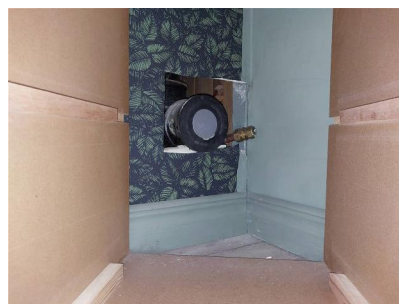
Övre plan / Sovrum 3

I utrymmet finns ett pluggat avlopp och vattenledning (från tidigare kök).
