**Fastighetsuppgifter**

Lärksången 11

Pilgrensvägen 14

| Uppdragsnummer | S17538 |

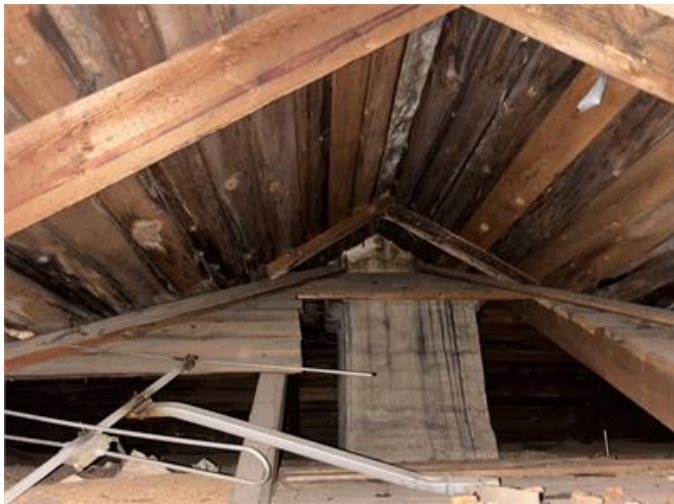
Nockvind

| Besiktningsresultat | | | | | |
|---|---|---|---|---|---|
| <b>Nockvind</b> | | X | | | Fuktfläckar förekommer delvis på underlagstak, vilket bör kontrolleras regelbundet för att fastställa om åtgärdsbehov föreligger. |
| | | X | | | Mikrobiell påväxt förekommer delvis på underlagstakets undersida, vilket bör kontrolleras regelbundet och åtgärdas i erforderlig omfattning om så anses nödvändigt. |
| | | X | | | Fukt- och rinningsmärken förekommer delvis på murstock. |
| | | X | | | Vinden besiktigad från lucka. |

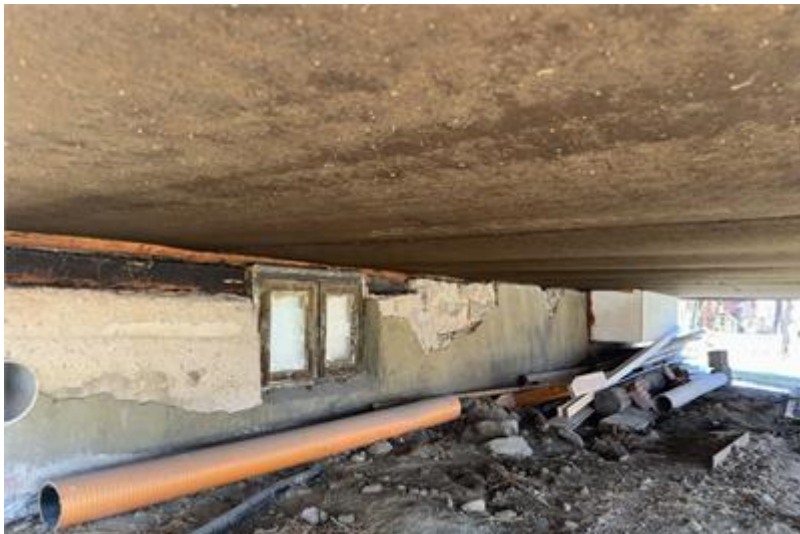
Fuktkvoten i blindbotten uppmättes till mellan 12-14% FK.

Det kritiska gränsvärdet för mikrobiell tillväxt brukar anges till ca 17% fuktkvot (FK).

Uppmätt värde ligger under gränsvärdet för mikrobiell påväxt.
