Fastighetsbeteckning  
Romelanda-Torp 4:48  
Adress  
Flädervägen 3  
44277 Romelanda

| Uppdragsnummer | O31060 |
| Besiktningsdatum | 2026-03-18 |
| Besiktningsföretag | OBM Besiktning Väst AB |

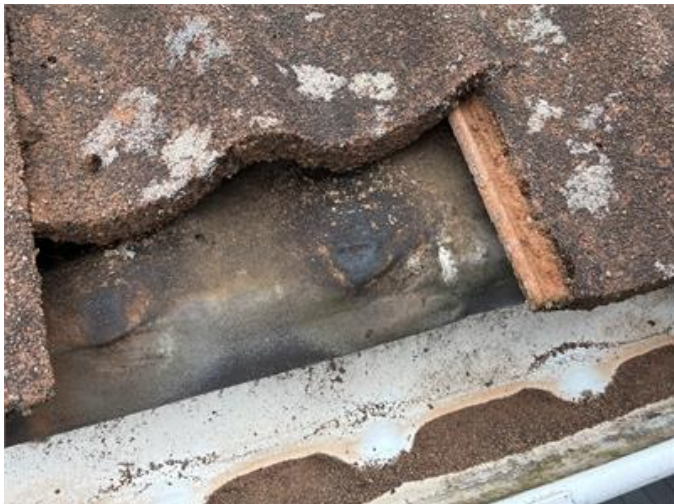
| Besiktningsresultat | | | | | |
|---|---|---|---|---|---|
| Tak | | X | | | Pannor tappar sin yta. Mosspåväxt finns på pannor. Pannor ligger an papp vid takfot, mindre otätheter förekommer i pappen vid hängrännekrokar. Se kommentar/riskanalys. Enstaka pannor i rännadal har hamnat lite ur läge. |

Tak: Pannor tappar sin yta. Pannor ligger an papp vid takfot, mindre otätheter förekommer i pappen vid hängrännekrokar.

När takbeklädningen är äldre och påvisar åldersrelaterade brister har den nedsatt motstånd mot vatteninträngning, med risk för fuktrelaterade skador i underliggande konstruktioner. Mossa binder fukt, vilket försämrar pannornas motståndskraft mot vatten och ökar risken för fuktskador i underliggande konstruktioner.

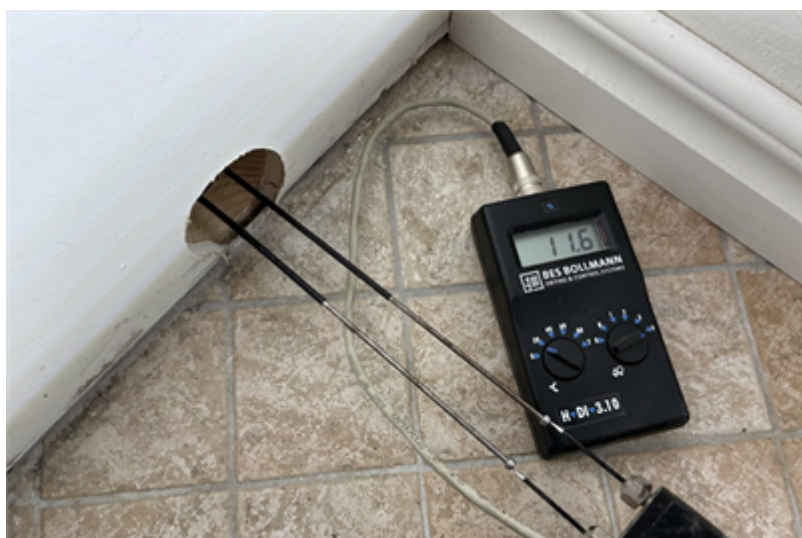
Kontroll av konstruktionen gjordes via stickprovsmässig håltagning/fuktkvotsmätning bakom sockel i hall (ytterväggsyll) samt i sovrum 2 (innerväggsyll).

Fuktvärden under gränsvärdet för mikrobiell tillväxt uppmättes.

Fuktkvoten uppmättes till 11-12% i ytterväggsyll.

Risk för mikrobiell tillväxt föreligger vid en fuktkvot på 17%.
