# Besiktningsprotokoll

Anticimex Försäkringsbesiktning i samarbete med Fastighetsbyrån

| Fastighetsadress:<br>Mariekällgatan 79 | |

| Besiktningsdatum:<br>2026-03-19 | Protokollnummer:<br>69585632 |

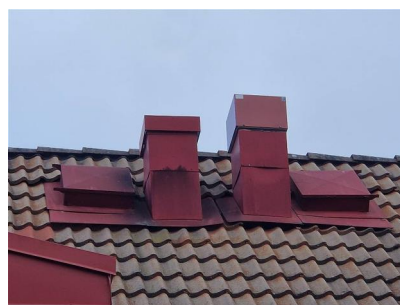
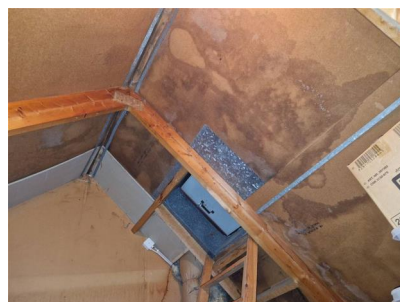
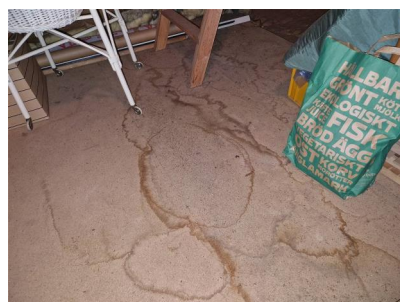
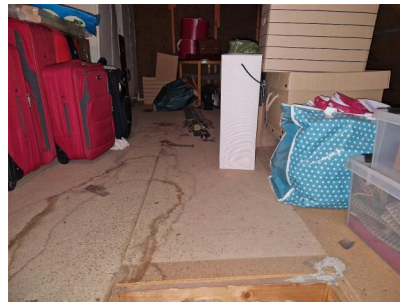
Äldre tak, otäta plåtdetaljer.

På vinden samt i sovrum på övreplan noteras fuktfläckar efter inkommande vatten.

Den upptäckta fuktskadan kan vara ett tecken på en tidigare eller en pågående fuktskada.

Fuktkvoten uppmättes i vindsgolv till 16%.

Det finns risk för mikrobiell tillväxt om den relativa fuktigheten (RF) i den omgivande luften är över 75 %. I furuvirke motsvarar det en fuktkvot (FK) på 17 %.

Vi rekommenderar en fördjupad undersökning via takentreprenör för att bedöma orsak och omfattning.

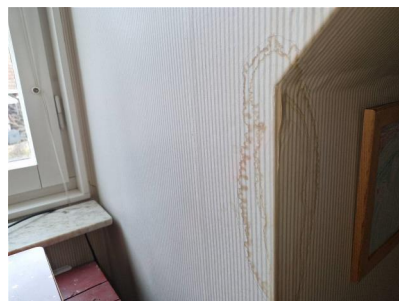
Taket har fuktfläckar.

Fuktfläckar kan bero på olika saker, och kan vara ett tecken på en tidigare eller en pågående fuktskada.

Mäter torra värden vid besiktningstillfället.

Vi rekommenderar en fördjupad undersökning för att bedöma orsak och omfattning.
