Dalby 8:2

Aspö Sjöborg 2

| Uppdragsnummer | A36029 |
| Besiktningsdatum | 2026-03-20 |

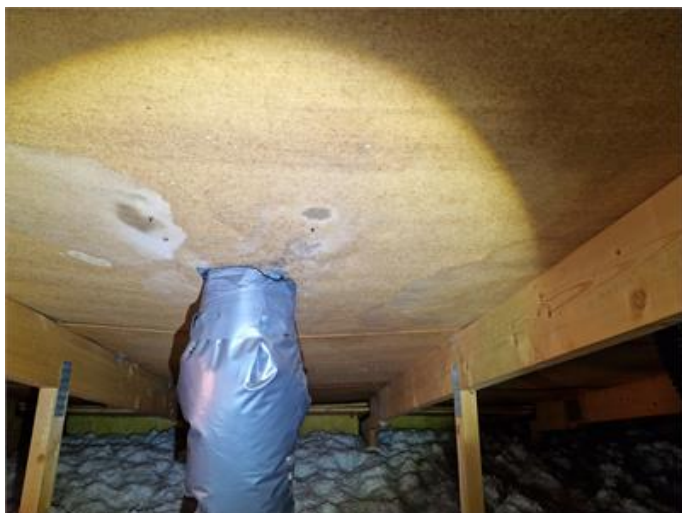
| Besiktningsresultat | | | | | |
|---|---|---|---|---|---|
| Vind | | X | | | Fuktfläckar förekommer på masonitskivor kring genomföringar. Detta bör kontrolleras regelbundet för att se om förändringar sker. (Vinden besiktad från landgång) Se även bild sid 5. |

Vind:  
Fuktfläckar förekommer på masonitskivor kring genomföringar.

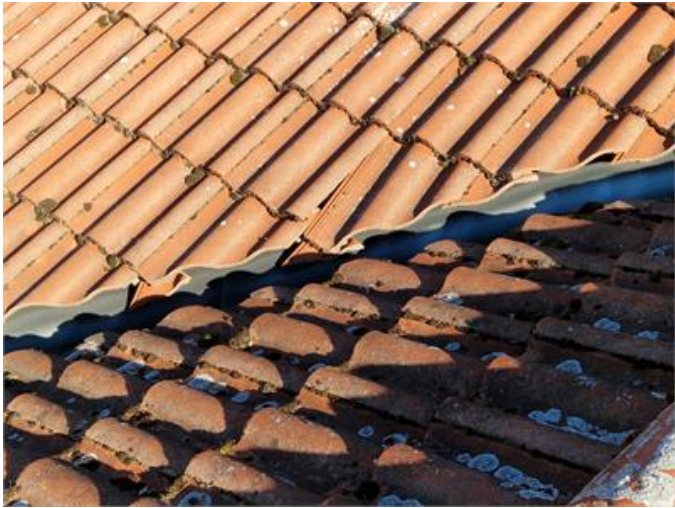
| Besiktningresultat | | | | | |
|---|---|---|---|---|---|
| Tak | | X | | | - Taket är i paritet med sin tekniska livslängd. Sse även info på protokollets näst sista sida Pos. 2.<br>(Taket besiktas från mark och delvis från tak)<br>- Läge på vissa takpannor behöver justeras mot rännadar. Se även bild sid 5. |

Tak:  
Läge på vissa takpannor behöver justeras mot  
ränndalar.

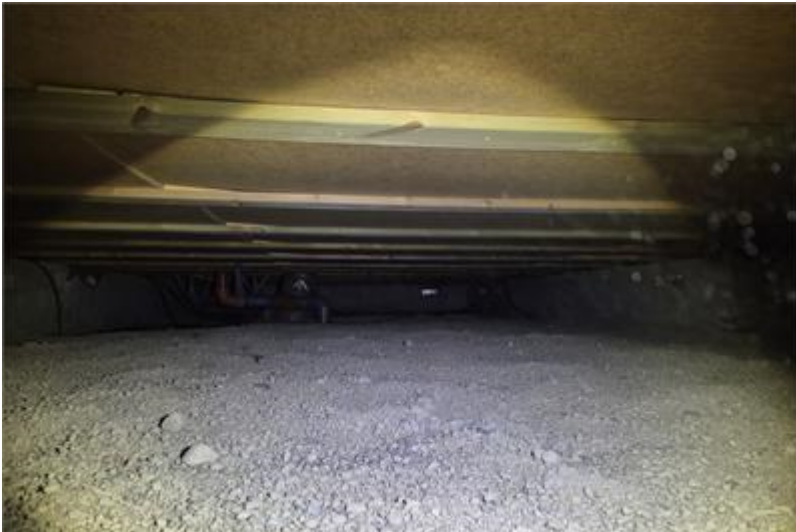
Det kritiska gränsvärdet för mikrobiell tillväxt brukar anges till ca 15-17% fuktkvot (FK).

FK i aktuell grund uppmättes till 9% och ingen avvikande lukt upplevdes i utrymmet.
