Besiktningssprotokoll

Anticimex Försäkringsbesiktning i samarbete med Fastighetsbyrån

| Fastighetsadress: Genvägen 4A | |

| Besiktningdatum: 2026-03-16 | Protokollnummer: 69587975 |

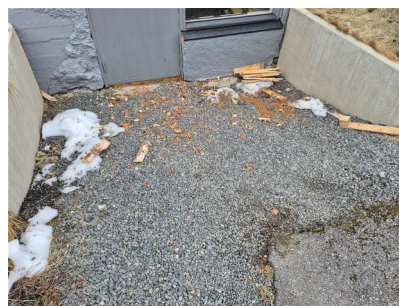
Marken lutar mot huset vid källaringång.

Detta kan innebära en ökad fuktbelastning mot grunden vilket i sin tur kan orsaka fuktskador.

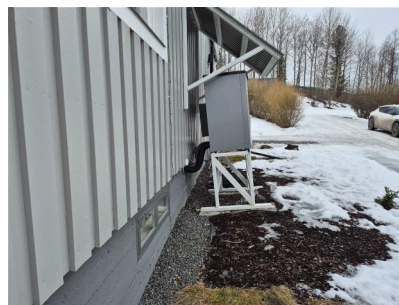
- Värmepumpens utedel lutar kraftigt.
- Kondensvatten från värmepumpen leds ej bort från byggnaden.

Rekommenderar att fundamentet åtgärdas samt att kondensvattnet leds bort.

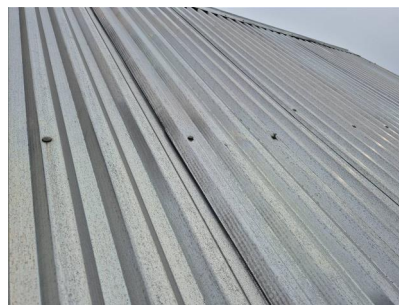
Plåttaket har mindre otätheter i form av spikar som kryper och mindre skador i plåten.

Brister i taktäckningen kan leda till att regn- eller smältvatten tränger ner i underliggande takkonstruktion och orsakar fuktskador.

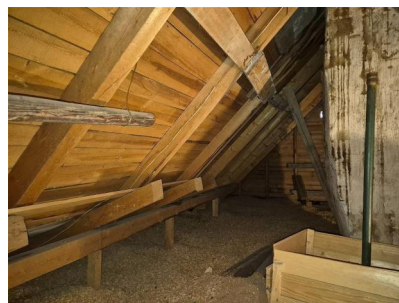
Missfärgning och fuktfläckar förekommer i anslutning till murstock.

Dessa är fuktindikerade utan anmärkning.

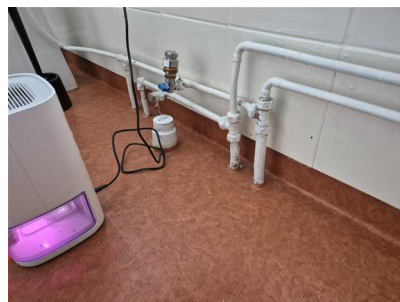
- ⚠
- Våtutrymmet har äldre yt-/tätskikt.
 - Rörgenomföringar finns i golv.
 - Otät skarv i golvbeklädnaden under duschen.
 - Otäta skruvhål i vägg.

Eftersom funktionen, som innebär att ytskiktet/tätskiktet ska vara vattentätt, kan vara nedsatt finns en ökad risk att vatten tränger igenom ytskiktet/tätskiktet med vattenskador i omkringliggande konstruktioner som följd.

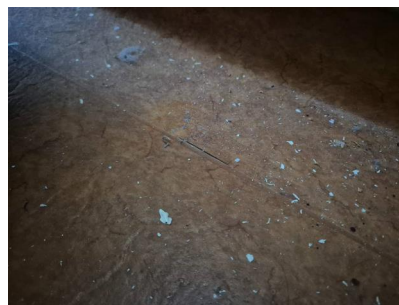
Golvlutning.

Golvfall mot golvbrunnen är endast utfört lokalt kring brunnen.

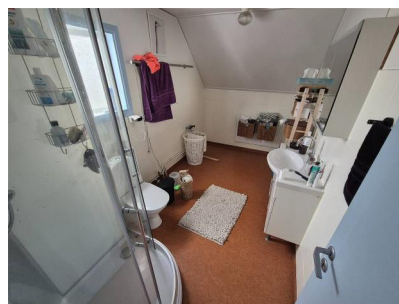
Uttag i badrumsskåp fungerar ej.

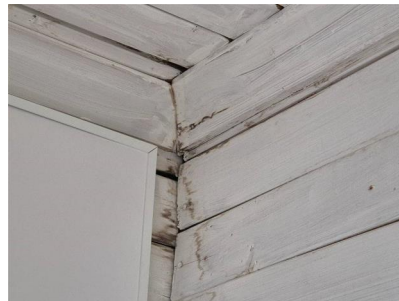
Fuktfläck finns på vägg.

Fuktindikerad utan anmärkning.

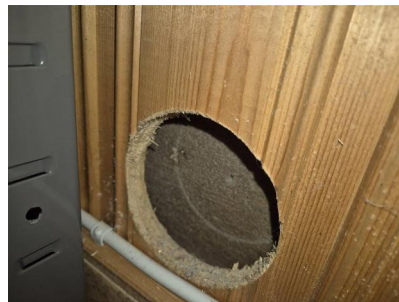
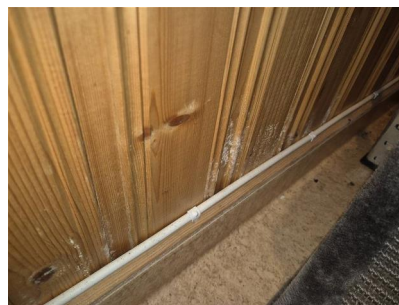
Vid kontroll av konstruktion uppmättes fuktvärden över kritisk nivå för mikrobiell tillväxt och mikrobiell lukt upplevdes.

Källargrundmurar med påreglade isolerade ytterväggar. Denna konstruktion får ofta skador på grund av naturlig fuktvandring.

Provhål 1 Källaryttervägg dusch/förråd.

Fuktkvoten uppmättes till 46 % och den relativa fuktigheten uppmättes till 89 %.

Mikrobiell lukt känns i utrymmet samt påväxt finns på panelen i förråd och i bastu.

Gränsvärde för mikrobiell tillväxt är för fuktkvoten 17 % och för den relativa fuktigheten 75 %.

Golvet i Förråd/Dusch samt Bastu är ett flytande golv på platonmatta och cellplast. Det går ej att utesluta skador även i denna konstruktion och bör kontrolleras vidare

Reglar på bastu står i direkt kontakt med betongen.

Vi rekommenderar en fördjupad undersökning för att bedöma orsak och omfattning. Det är viktigt att tänka på att denna rekommendation om fördjupad undersökning gäller hela källarplanet där denna typ av konstruktion förekommer.

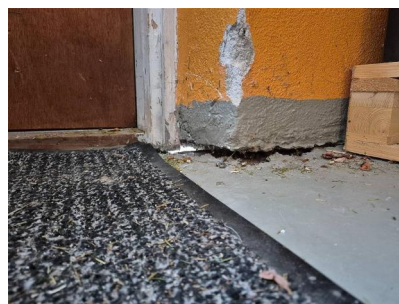
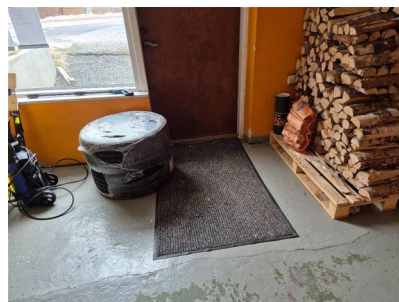
Golvlutning.

Golvfall mot golvbrunnen är bristfälligt utfört.

Hållighet finns i golv/vägg vinkel vid källardörr.

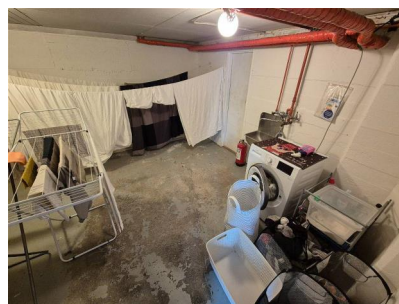
Gjutjärnsbrunnen är rostangripen.

Golvfall mot golvbrunnen är bristfälligt.

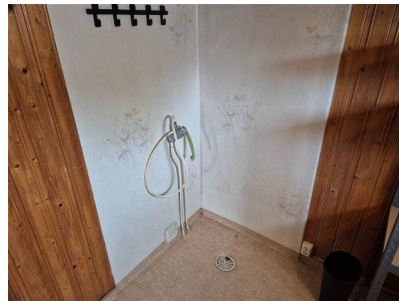
Förhöjd fuktindikation i golv/väggvinkel. Se vidare på allmänt källarplanet angående golv och väggkonstruktion.

- Våtutrymmet har äldre yt-/tätskikt.
- Träpanel i anslutning till dusch.
- Rör genomföring i golv.
- Eluttag i anslutning till duschen.
- Otäta skruvhål i vägg.
- Matta sticker ut under klämringen i brunnen.
- Lokalt golvfall i dusch.

Eftersom funktionen, som innebär att ytskiktet/tätskiktet ska vara vattentätt, kan vara nedsatt finns en ökad risk att vatten tränger igenom ytskiktet/tätskiktet med vattenskador i omkringliggande konstruktioner som följd.
