**Fastighetsuppgifter**

Färgelanda Prästgård

1:250

Björnvägen 1

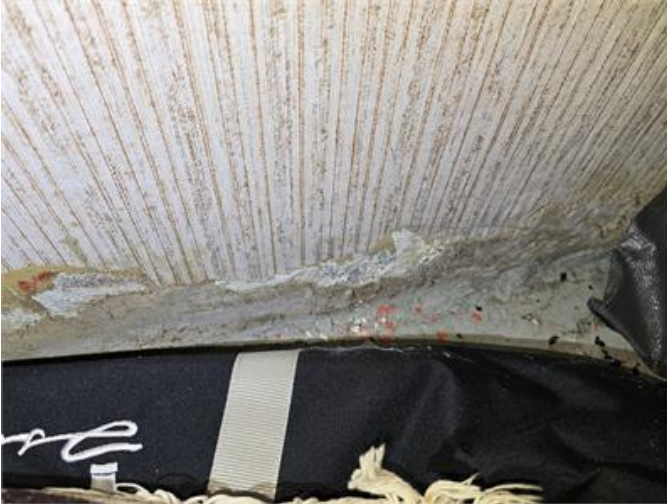
| Besiktningsresultat | | | | | |
|---|---|---|---|---|---|
| Allmänt | | X | | | Äldre källare med betongplatta och motfyllda grundmurar är generellt ansett en riskkonstruktion för fuktskador. Uppreglade golv- och väggkonstruktioner samt täta ytskikt finns.<br>Fuktanvisningar noteras lokalt i nederkant grundmur, tex på tapet i garderob vid inre hall. Färgsläpp på golv förekommer.<br>Vid kontroll av konstruktionen upplevdes ingen avvikande lukt och fuktvärden under gränsvärde uppmättes. Se kommentar/riskanalys samt bilaga "Kontroll av konstruktion".<br>Kommentaren gäller hela källaren och anges ej för vardera rum nedan. |

Källare: Fuktanvisningar noteras lokalt i grundmur.

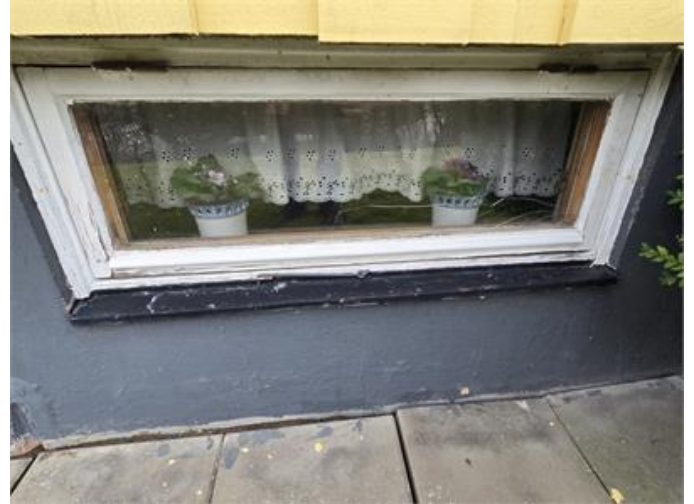
| Besiktningsresultat | | | | | |
|---|---|---|---|---|---|
| Fönster | | x | | | Färgsläpp/torrspäckor förekommer på nyare fönster.<br>Fönster i källare har underhållsbehov, något fönster har spricka i glas.<br>Se kommentar/riskanalys. |

Fönster: Källarfönster med underhåll/renoveringsbehov, spricka noteras i glas.

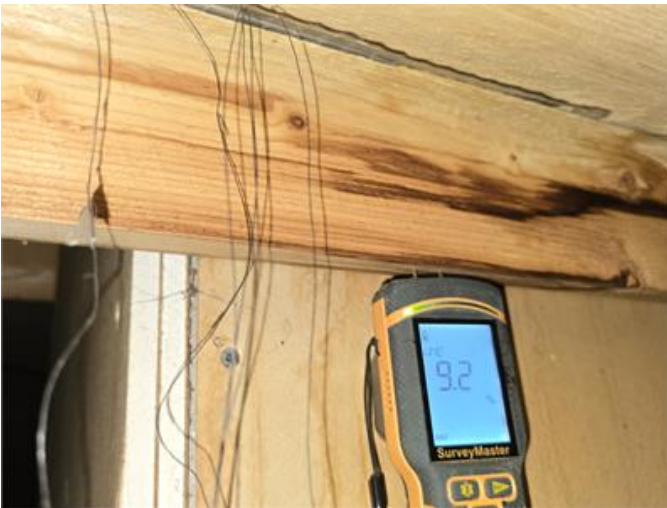
Nockvind: Missfärgningar i underlagstak nedan skorsten, torrt vid besiktning.

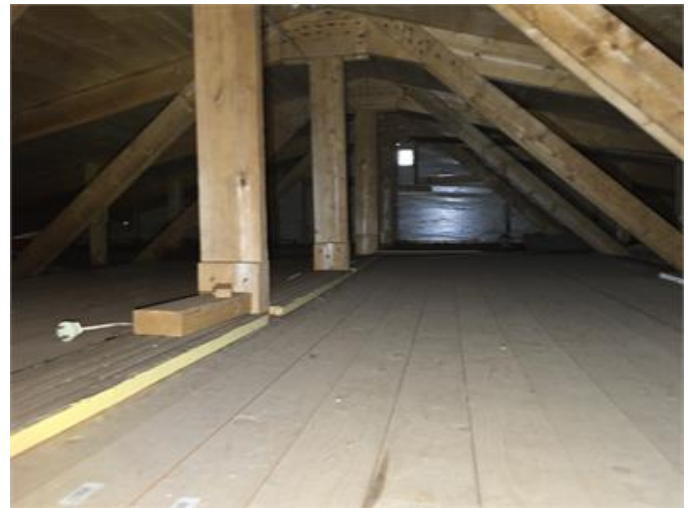
| Besiktningsresultat | | | | | |
|---|---|---|---|---|---|
| Nockvind | | x | | | Plast noteras på ena gavelspetsen, rekommenderar att ersätta med tex<br>vindduk då plast i kallställda utrymmen kan orsaka kondens.<br>Mindre missfärgningar i ovankant takstolar samt nedanför skorsten,<br>troligtvis sedan innan takomläggning, håll under uppsikt. |

Nockvind: Översiktsbild mot söder, plast noteras bakom panel på gavelspets.

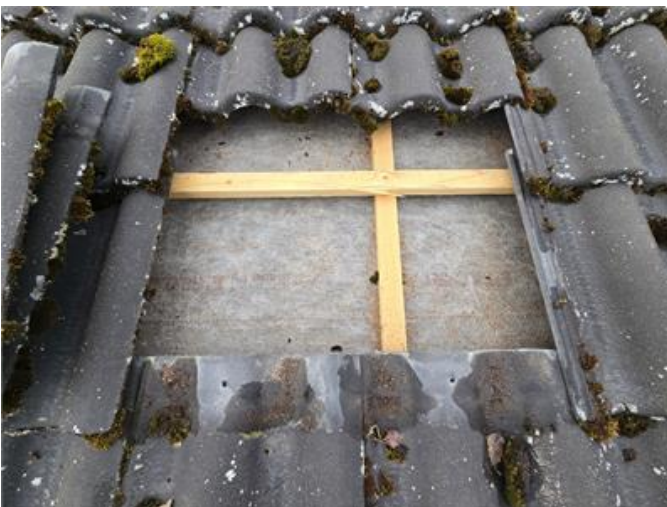
Tak: Stickprovskontroll under pannor utan anmärkning.

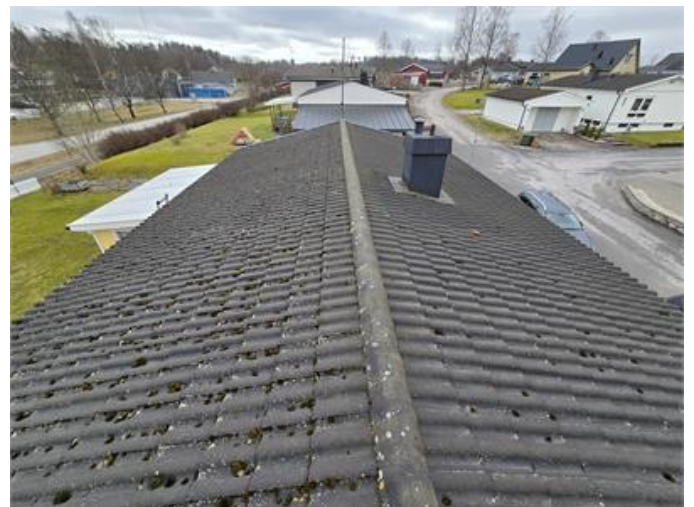
| Besiktningsresultat | | | | | |
|---|---|---|---|---|---|
| Tak | | x | | | Mossa börjar få fäste, bör avlägnas.<br>Huv är äldre och ej bytt vid renovering, ökad risk för läckage. |

Tak: Översiktsbild, mossor bör avlägsnas.

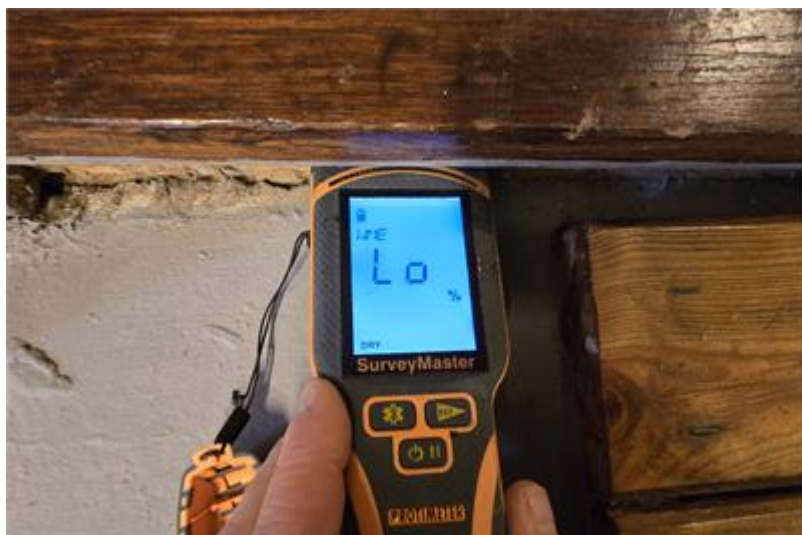
Fuktanvisningar noteras lokalt i nederkant grundmur, tex på tapet i garderob vid inre hall. Färgsläpp på golv förekommer, samt mikrobiell påväxt på vägg i matkällare mot garage.

Kontroll av konstruktionen gjordes via stickprovsmässig fuktkvotsmätning i bl a trösklar.

Ingen avvikande lukt upplevdes i konstruktionen och fuktvärden under gränsvärdet för mikrobiell tillväxt uppmättes. Fuktkvoten uppmättes till under 9% .

Risk för mikrobiell tillväxt föreligger vid en fuktkvot på 17% och rötskador >28%.
