Besiktningssprotokoll

Anticimex Försäkringsbesiktning i samarbete med Fastighetsbyrån

| Fastighetsadress: Vargstigen 6 | |

| Besiktningdatum: 2026-03-20 | Protokollnummer: 69610925 |

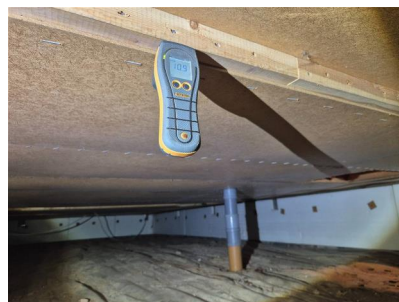
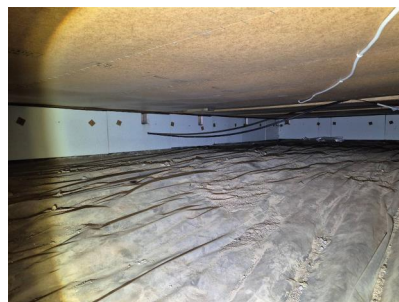
Utvändigt / Krypgrund

Vid kontroll av konstruktionen i krypgrund uppmättes fuktvärden under kritisk fuktnivå för mikrobiell tillväxt.

Golvbjälklaget ovan den uteluftsventilerade krypgrunden riskerar att drabbas av fuktskador på grund av naturlig fuktpåverkan. Detta kan i sin tur leda till mikrobiella skador (angrepp av mikroorganismer) som kan leda till att mikrobiell lukt sprids till boendemiljön.

Fuktkvoten uppmättes till 11 %.

Risk för mikrobiell påväxt föreligger om fuktkvoten överstiger 17 %.

Grunden är i bättre skick än förväntat och ingen avvikande lukt noteras.

Trots detta rekommenderas att en krypgrundsavfuktare installeras. Detta för att säkerställa ett torrt klimat i grunden året runt.

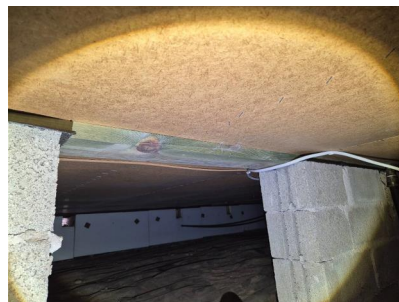
Träskyddsbehandlat virke finns i kryppgrunden, syll på hjärtvägg och ytterväggssyll mot baksidan.

Vissa typer av träskyddsbehandlat virke riskerar om det utsätts för fukt avge en kemisk lukt, lukten kan även spridas till boendemiljön.

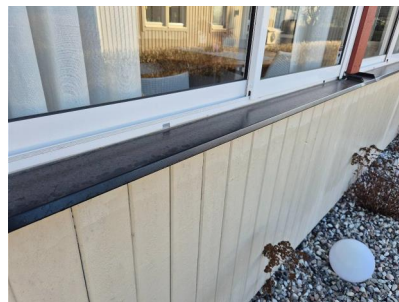
Utvändigt / Uterum baksida

- Målningsbehov på trädetaljer mellan fönster.
- Delvis bakfall på fönsterbleck.

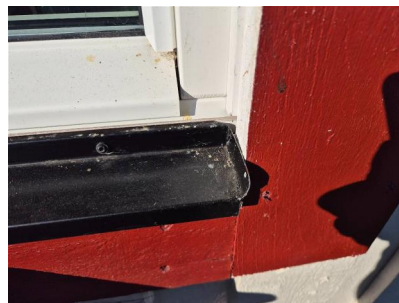
Utvändigt / Fönster

- ✎ Fönsterbleck är något otäta vid infästningar.

Rekommenderas att tätas.

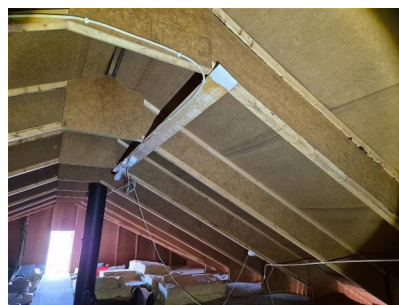
Utvändigt / Vind

- ⚠ Underlagstaket består av behandlade masonitskivor.

Eftersom underlagstaket består av oljehärdad masonit utan yttre täckning av papp under takbeklådningen, finns risk vid ogynnsam väderlek att regnvatten/snö tränger in i skivskarvar med läckage på vindsutrymmet som följd. Med tiden kan även träfiberskivorna drabbas av fuktskador.

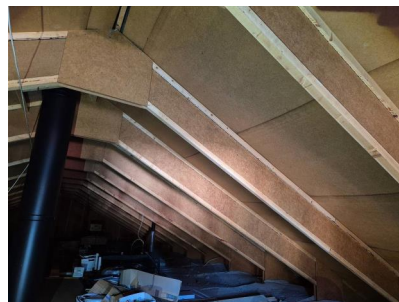
Vid kontroll av vinden uppmättes fuktvärden under kritisk fuktnivå för mikrobiell tillväxt.

Fuktkvoten i takbjälkar uppmättes till 12%.

Risk för mikrobiell påväxt föreligger om fuktkvoten överstiger 17%.

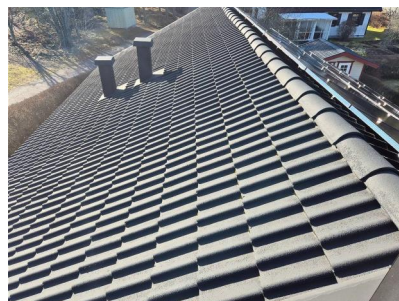
Utvändigt / Tak

Takpannorna är äldre och har uppnått sin tekniska livslängd på ca 40 år.

Då pannorna är tvättade och målade förlängs dess livslängd.

Eftersom ingen underlagspapp finns under pannorna är det extra viktigt att hålla koll så de är hela och ligger korrekt.

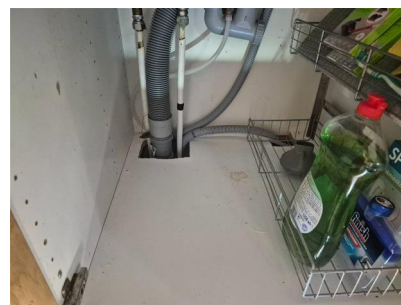
Entréplan / Kök

Fuktskydd saknas i diskbänksskåp och under kyl.

Utan fuktskydd är det svårt att upptäcka läckage från rörledningar. Vatten kan då tränga in i omkringliggande konstruktioner och orsaka fuktskador.

För att upptäcka eventuella läckage, installera ett fuktskydd.

Ett vattenlarm kan med fördel monteras i diskbänksskåpet.

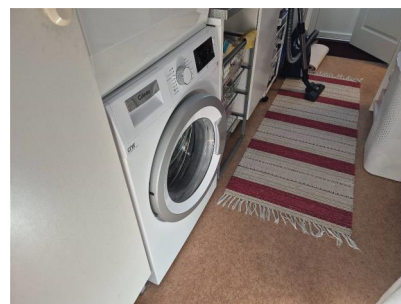
Entréplan / Tvättstuga

Våtutrymmet har äldre yt-/tätskikt. Original från byggåret.

Eftersom funktionen, som innebär att ytskiktet/tätskiktet ska vara vattentätt, kan vara nedsatt finns en ökad risk att vatten tränger igenom ytskiktet/tätskiktet med vattenskador i omkringliggande konstruktioner som följd.

Trots ovan notering anses inte en renovering nödvändig i närtid.

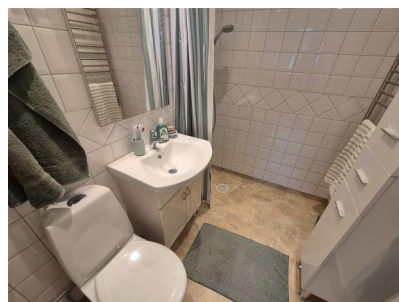
Entréplan / Dusch/Toalett

Rör genomföringar finns i golv till element och bredvid toalett. Rören kommer även upp för nära vägg vilket ytterligare försvårar möjligheten att tätas ordentligt runt dessa rör. Vid tiden för renoveringen var detta inte enligt gällande branschregler. Rekommenderas att undvika vattenbegjutning runt rören.

Risken att detta ska leda till en fuktskada anses vara liten då inget vatten förväntas här.

Rör genomföringar i golvet medför en ökad risk för att vatten tränger ner i omkringliggande konstruktioner och orsakar fuktskador.

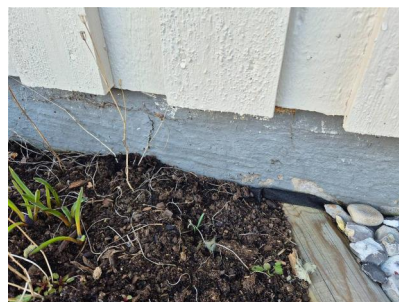
Utvändigt / Sockel

Mindre sprickor och färgsläpp finns i sockel enligt förväntan sett till husets ålder.
