Bålsta 1:456

Kornellvägen 22

Uppdragsnummer	C17954
Besiktningsdatum	2026-03-20
Besiktningföretag	OBM Fuktteknik AB
Besiktningförrättare	Jouni Kekkonen
Närvarande	Fastighetsägare
Giltig till och med	2027-03-20

Byggnadsbeskrivning	Byggnadsår
Huset är ett 1½-plans kedjehus grundlagd på betongplatta på mark.	1976
Till eller ombyggnad	Övrigt
Nej	Huset var möblerat vid besiktningstillfället.

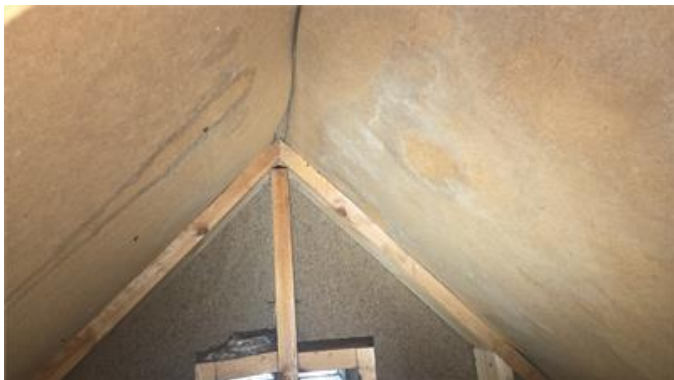
<b>Besiktningresultat</b>					
Bedömningsskala: 1 = Utan anmärkning, 2 = Påpekande, 3 = Bör åtgärdas, 4 = Ej besiktningbart					
Byggnadsdel	1	2	3	4	Anmärkning
<b>Vind och sidovindar</b>					
		X			-Fuktfläckar förekommer på underlagstak av board, vilket är relativt normalt för konstruktionstypen. Takets insida bör regelbundet kontrolleras. Inga förhöjda fuktväten uppmättes. -Vinden besiktigad via golv över isoleringen
Parallell tak/sidovindar				X	-Parallelltakets är en parallellisolerad takkonstruktion som inte är en besiktningbart byggnadsdel. -Sidovindar saknar inspektionsluckor
<b>Övre plan</b>					
Trappa	X				
Allrum	X				
Badrum/wc		X			Golvbrunnen är enligt gällande anvisningar monterad för nära vägg.
Sovrum 1	X				
Sovrum 2	X				
Klädkammare	X				
<b>Entréplan</b>		X			Se kommentar/riskanalis om flytande golvkonstruktion
Hall	X				
Dusch/wc	X				
Kök		X			Fuktskydd saknas under diskbänkens vatteninstallationer.

Bilden visar delar av underlagstaket på vinden med fukt/missfärgningar

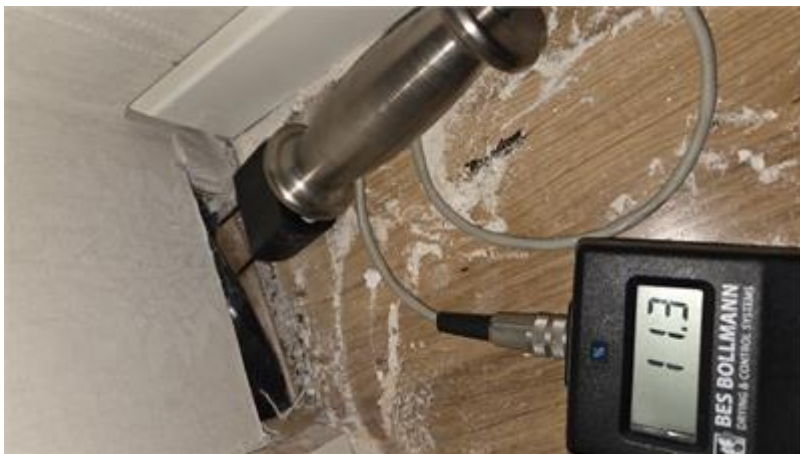
Bakom golvsockel i sovrum uppmättes fuktkvoten i ytterväggsyll till ca 11-13%  
Det kritiska gränsvärdet för mikrobiell tillväxt brukar anges till ca 15-17% fuktkvot (FK).  
En viss avvikande lukt upplevdes i provhål

Notera att stickprovsmässig undersökning är utförd samt att mätvärden normalt sett kan variera över årtiderna. För att säkert fastställa konstruktionens kondition och den avvikande lukten måste en mer omfattande undersökning utföras.
