Besiktningssprotokoll

Anticimex Försäkringsbesiktning i samarbete med Fastighetsbyrån

Fastighetsbeteckning: Dagsberg 3:5	
Fastighetsadress: Dagsberg 6	
Postnummer: 605 91	Ort: Norrköping

Besiktningdatum: 2026-03-17	Protokollnummer: 69601270
Temperatur: 5 °C	Väderlek: Mulet
Tekniker: Martin Lundgren	
E-post: martin.lundgren@anticimex.se	
Kontor: Norrköping	
Närvarande: Peter Ström, Digitalcap Properties AB.

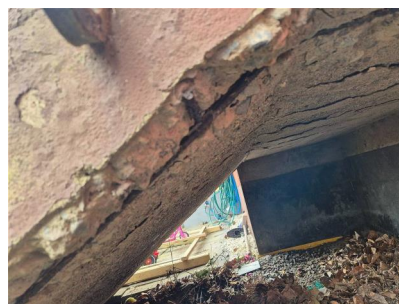
Utvändigt / Entrétrappa

Ett underhållsbehov av betongtrappan föreligger då bland annat armeringsjärn är tills viss del synliga under trappan.

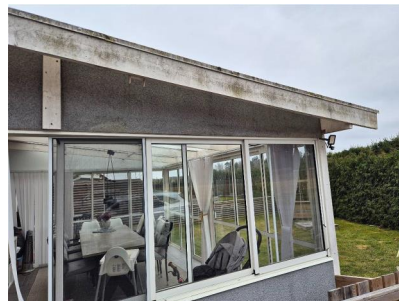
Utvändigt / Uterum

Enstaka klinkers ligger lösa/löst.

I mindre omfattning finns det behov tvättning/målning av trädetaljer utvändigt.

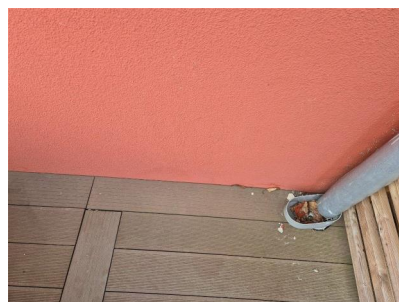
Utvändigt / Altan

Kort distans mellan fasad och trätrall.

Rekommenderas om möjligheten finns att öka avståndet för att undvika fuktrelaterade skador.

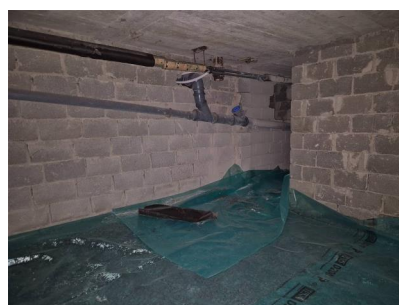
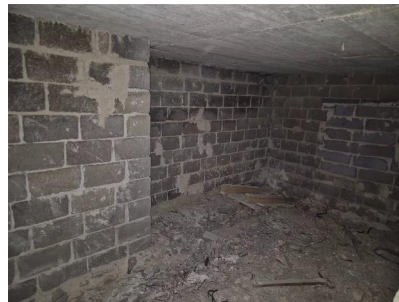
Utvändigt / Krypgrund -betongbjälklag

Krypgrund med två sektioner. I den ena finns det heltäckande markplast med underliggande singel.

I det andra utrymmet finns det inte markplast och det förekommer i mindre omfattning organiskt material på marken.

När man har organiskt material i en fuktig miljö finns en ökad risk för mikrobiell tillväxt (angrepp av mikroorganismer). Detta kan i sin tur leda till att mikrobiell lukt sprids till boendemiljön.

Rekommenderar att det organiska materialet rensas bort.

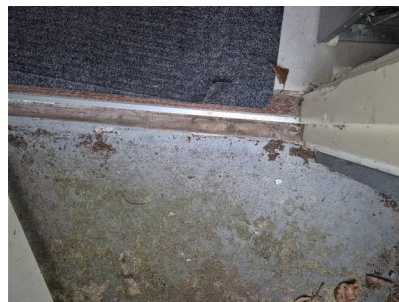
Utvändigt / Dörrar

Tröskelbleck saknas under dörr till källaren.

Avsaknad av tröskelbleck medför att det finns risk för att vatten kan rinna in och orsaka fuktskador på tröskel och dörrkarm.

Mindre målning och underhållsbehov finns av källardörren.

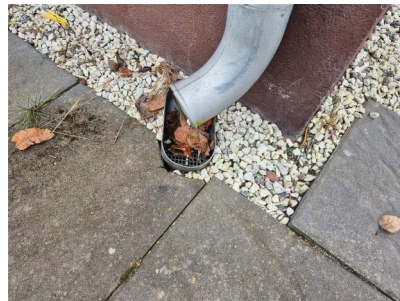
Utvändigt / Hängrännor / Stuprör

Stuprör är bristfälligt anslutet till markledning.

Stuprör som avslutas intill huset (ovan mark) kan medföra en ökad fuktbelastning på grundmur/sockel som i sin tur kan leda till fuktrelaterade skador.

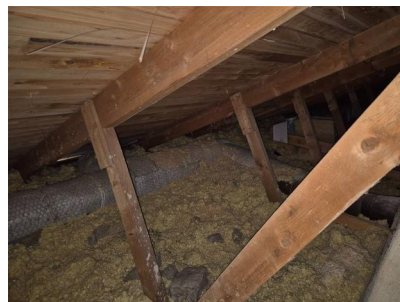
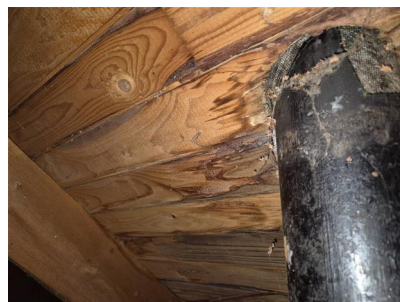
Utvändigt / Vind

Underlagstaket har äldre fuktfläckar/rinnmärken runt rörgenomföring i taket.

Noterade fuktfläckar/rinnmärken uppstod innan takomläggningen.

Vid kontroll av vinden uppmättes fuktvärden under kritisk fuktnivå för mikrobiell tillväxt.

Fuktkvoten i underlagstak/takbjälkar uppmättes vid besiktningstillfället till ca 11 %.

Risk för mikrobiell tillväxt föreligger om fuktkvoten överstiger 17 %.

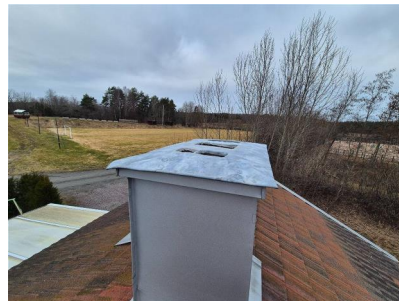
Utvändigt / Tak

Skorstenen saknar väderskydd.

Väderskydd kan monteras för att skydda mot nederbörd som annars kan orsaka fuktskador och frostsprängning i skorstenen/ murstocken.

Vi rekommenderar att du kontaktar en fackman för att ta reda på hur och om ett väderskydd ska monteras.

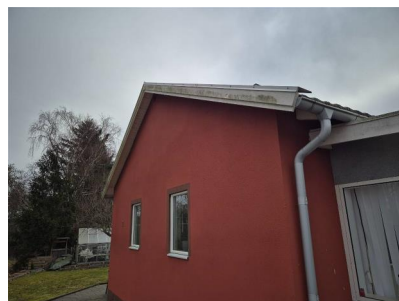
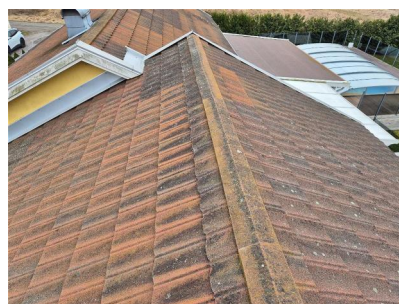
Vindskivor har behov av målning och underhåll.

Vindskivor där målningsbehov finns riskerar att få fukt- och rötskador på grund av sämre vattenavvisande förmåga. För att öka livslängden på vindskivor rekommenderas målning och underhåll.

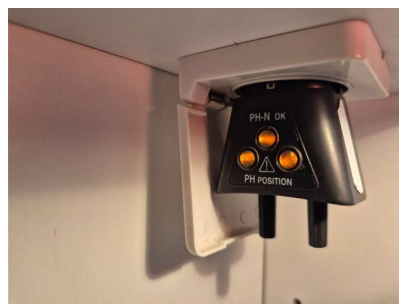
Entréplan / Dusch/Toalett

Vid stickprovskontroll av jordade eluttag noterades felkoppling.

Kontakta en elektriker för kontroll och åtgärd.

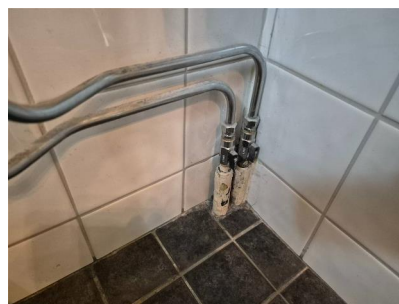
Rör genomföring finns i golv.

Rör genomföringar i golvet medför en ökad risk för att vatten tränger ner i omkringliggande konstruktioner och orsakar fuktskador.

- Tätskikt är något synligt under klämringen i golvbrunnen.
- Duschen är placerad nära ett fönster.
- Golvfall mot golvbrunnen är bristfälligt utfört.
- Duschväggsockel stängd mot golv (vid ett läckage exempelvis från wc-stolen bör vattnet kunna rinna ner till golvbrunnen).

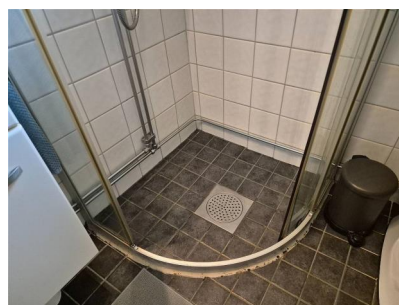
Normala fuktvärden på mätbara ytor indikerades mot klinker/kakel.

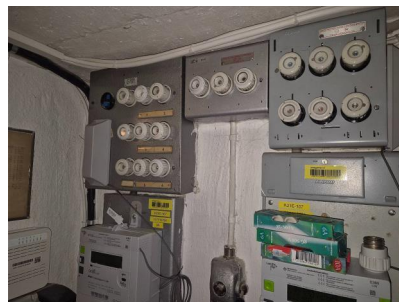
Jordfelsbrytare finns ej.

Det finns inget krav att hus byggda före år 2000 ska ha jordfelsbrytare. Jordfelsbrytaren minskar dock risken för personskador och brand orsakade av elanläggningen.

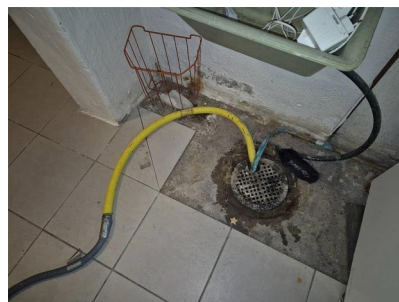
Källarplan / Tvättstuga/Pannrum

⚠ Äldre gjutjärnsbrunn finns i utrymmet.

Det finns risk att golvbrunnen rostar sönder.

- Enstaka klinkers ligger löst/saknas vid anslutningen till golvbrunnen.
- Avloppslang från tvättmaskinen är ej fast monterad.
