Besiktningssprotokoll

Fastighetsbeteckning: Roten 4	
Fastighetsadress: Timmervägen 50	
Postnummer: 14252	Ort: Skogås

Besiktningdatum: 2026-03-16	Protokollnummer: 69603450
Temperatur: 1 °C	Väderlek: Halvklart
Tekniker: Leif Eriksson	
E-post: leif.eriksson3@anticimex.se	
Kontor: Stockholm Syd	
Närvarande: Besiktningssman

Försäkringsbesiktning

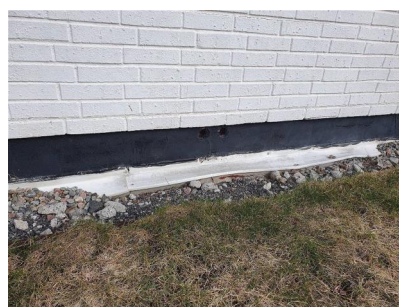
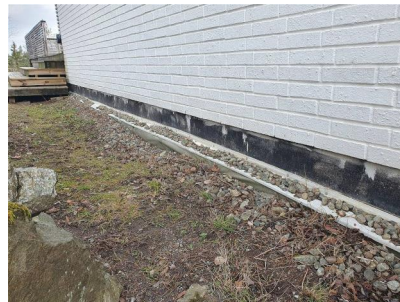
Utvändigt / Markförhållanden

Utvändigt fuktskydd ligger oskyddat ovan mark.
Marken lutar mot huset.

Risk finns att det utvändiga fuktskyddet skadas och funktionen försämras.

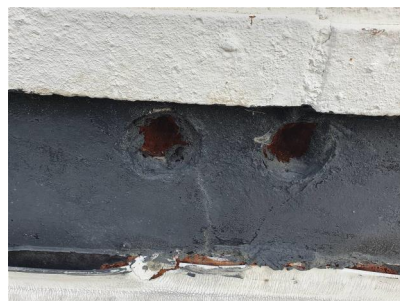
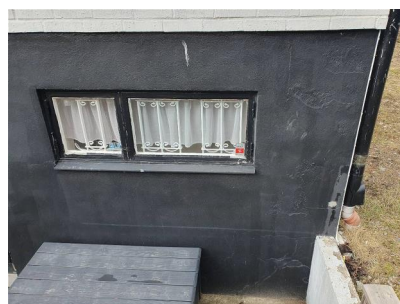
Utvändigt / Sockel

Otättheter finns i sockel

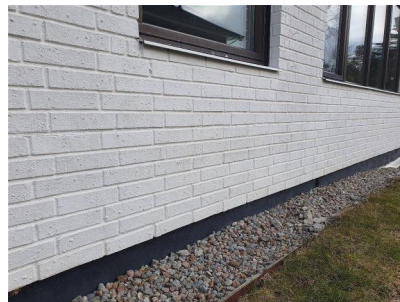
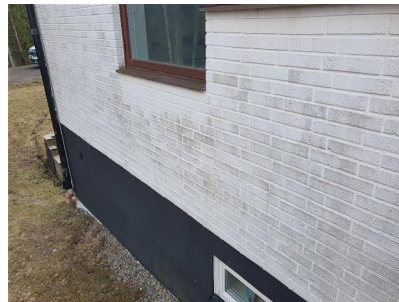
Utvändigt / Fasad

Sprickor finns i fasaden.

Detta kan leda till fukt- och frysskador i konstruktionen.

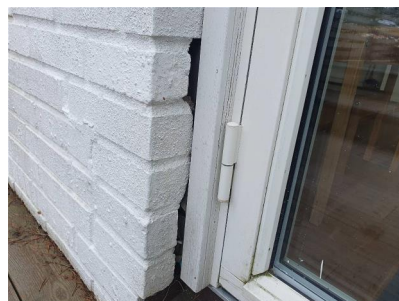
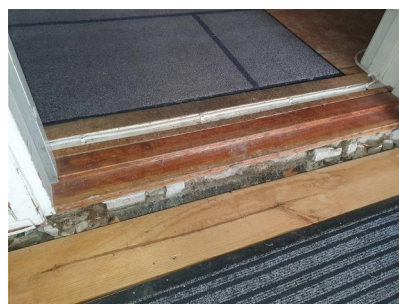
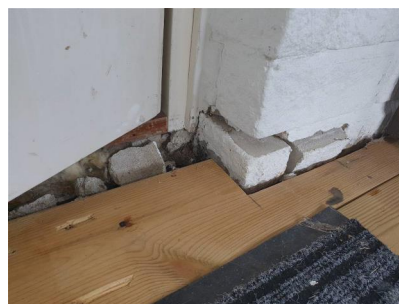
Utvändigt / Dörrar

Otätt in i väggen vid balkongdörr på baksidan, och ej färdigställt vid entredörr.

Risk finns för fuktrelaterade skador..

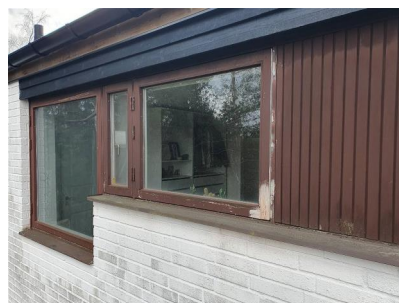
Utvändigt / Fönster

Fönster är i behov av målning/underhåll.
Begynnande rötskador finns.
Gästtoans fönster har en spricka.

Fönsterbågar och fönsterkarmar där målningsbehov finns riskerar att få fukt- och rötskador på grund av sämre vattenavvisande förmåga.

För att öka livslängden på fönster rekommenderas målning och underhåll.

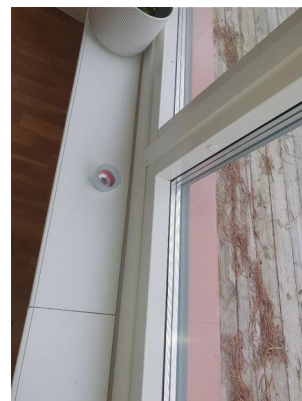
Isolerglas är äldre.

Befintliga fönster är äldre vilket betyder att tätningen mellan fönsterrutorna kan vara sämre. Detta kan leda till att missfärgning/imma kan uppstå mellan glasrutorna.

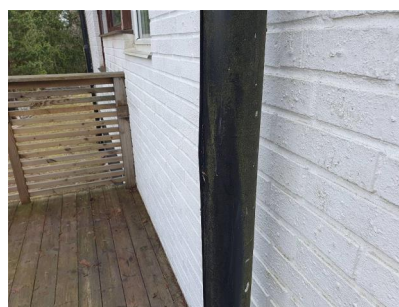
Utvändigt / Hängrännor / Stuprör

Frostsprängning förekommer på fals på ett stuprör på baksidan av huset
Kontakta fackman.

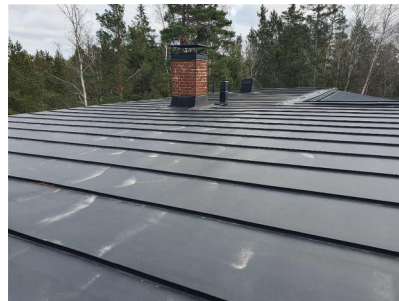
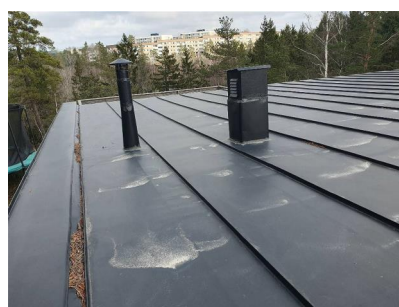
Utvändigt / Tak

Äldre plåt detaljer på yttertaket, från byggåret. tätningar/reparationer utförda runt stosar. (yttertakets ålder okänt)

Detta kan leda till fuktskador i bakomliggande konstruktioner.

Fasadstegen är något svajig/undermålig

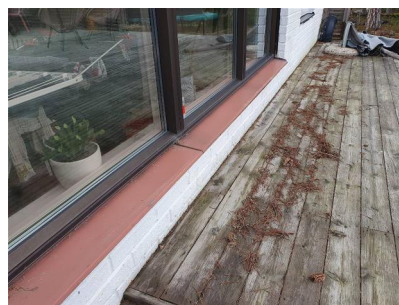
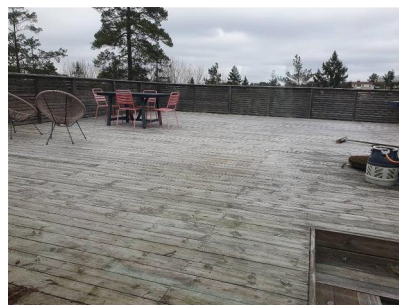
Utvändigt / Altan

Altan för dikt an monterad mot fasad.

Risk finns för fuktrelaterade skador i tegelfasaden.

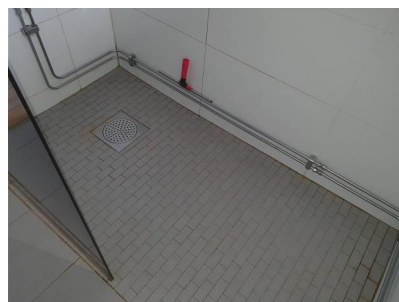
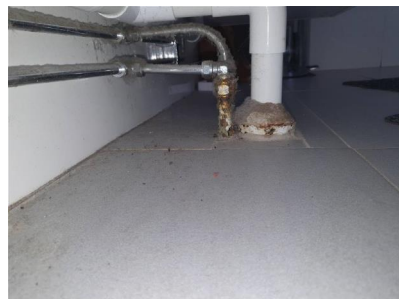
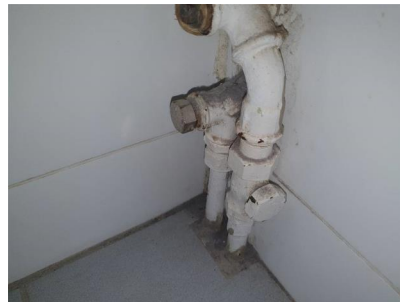
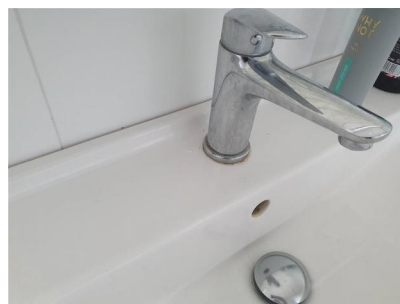
Entréplan / Dusch/Toalett

Rörgenomföring finns i golv.
Blandarna sitter löst.
Stosar/stam som mynnar i utrymmet är äldre gjutjärn.
Utförande årtal okänt

Dessa brister kan medföra en ökad risk för fuktrelaterade skador.

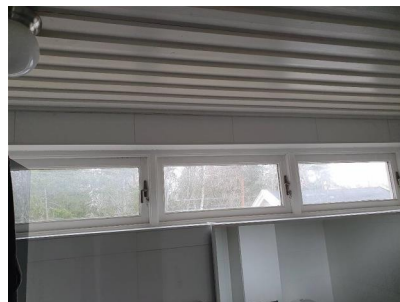
Samtliga badrums fönster är anlöpta, punkterade

Kontakta fackman

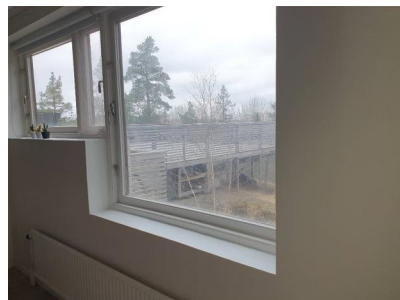
Entréplan / Sovrum 1

En fönsterkassett anlöpt, punkterad.

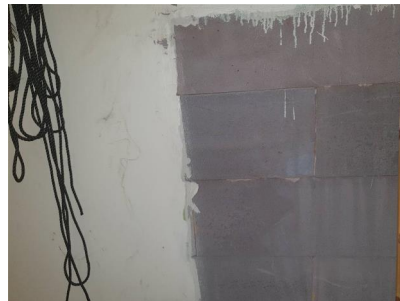
Blå lättbetong finns i byggnaden.

Denna typ av lättbetong är i vissa fall radonhaltig.

Vi rekommenderar en radonmätning eller att du kontrollerar om radonmätning har genomförts tidigare.

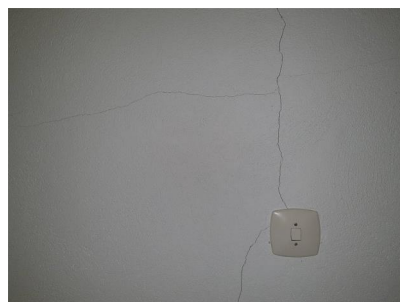
Sprickor finns i väggar

Vi rekommenderar en fördjupad undersökning för att bedöma orsak och omfattning.

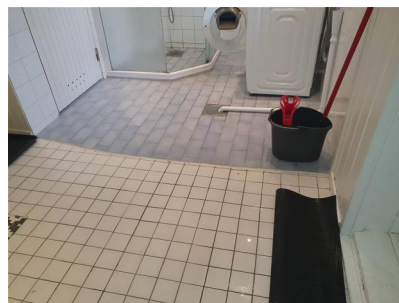
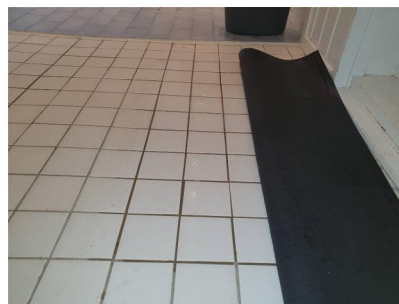
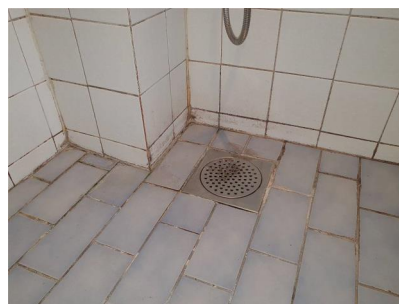
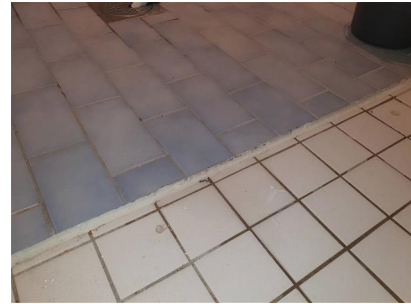
Källarplan / Dusch/tvättstuga/groventre

Utrymmet är i behov av renovering.

Allvarliga brister finns i utrymmet vilket kan ha lett till fuktskador i bakomliggande och intilliggande konstruktioner.

Golvbrunnar rotskadade.

Skada på golvet i duschzonen.

Golvet lutar påtagligt ut mot groventre dörren där det är påtagligt blött.

Trolig skada på golvbrunn/stam, vatten kommer ut under klinkergolvet.

Virad skarvsladd i utrymmet noteras.

Vi rekommenderar en fördjupad undersökning för att bedöma orsak och omfattning.

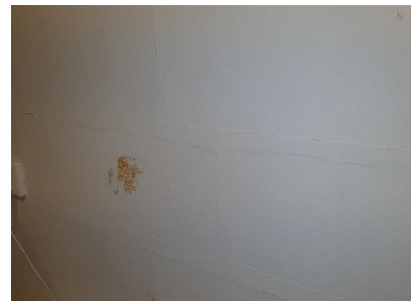
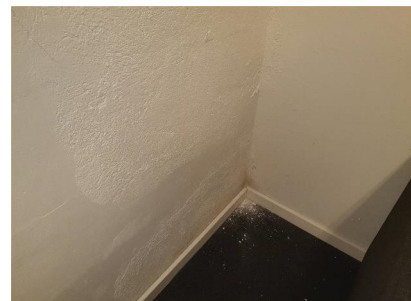
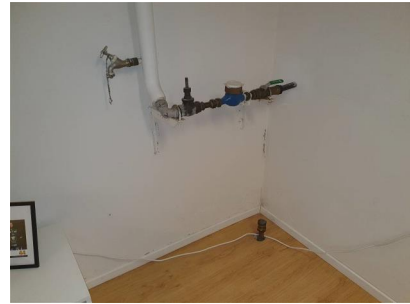
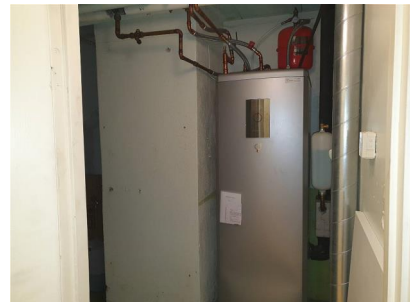
Grundläggningen består av en betongplatta på mark utan underliggande isolering och med ett undertrycksventilerat golv (Nivell) dock utan fläkt som skapar av undertrycksventileringen.

Befintlig golvkonstruktion riskerar att drabbas av fuktskador på grund av naturlig fuktpåverkan. Detta i sin tur kan leda till mikrobiella skador (angrepp av mikroorganismer) som kan resultera i att mikrobiell lukt sprids till boendemiljön.

Nivellgolv finns installerat i allrum/tvrum/sovrum utan undertrycksventilering

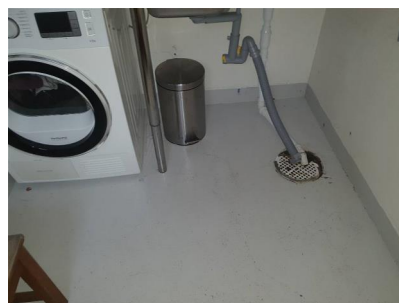
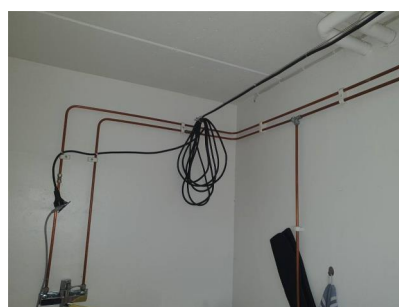
Källarplan / Tvättstuga

Rostig golvbrunn noteras.

Virad skarvsladd i utrymmet,
