**Fastighetsuppgifter**

Billingen 2

Hyggesgatan 4

**Besiktningsuppgifter**

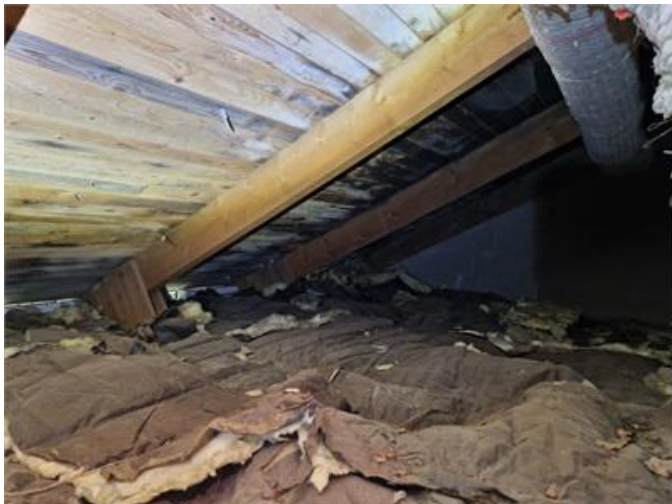
| Besiktningsresultat | | | | | |
|---|---|---|---|---|---|
| Vind Sidovind | | | x | | Fukt och mikrobiell påväxt noterades på underlagstak. Se kommentar/riskanalys.<br>Utrymmen saknar säker landgång och kontroll utfört från luckor. |

**Vind/sidovind:** Det noterades fukt/mikrobiell påväxt på underlagstaket, det rekommenderas en fortsatt teknisk utredning för att kontrollera orsaken till och omfattningen av detta.

Vy på vindsutrymmet

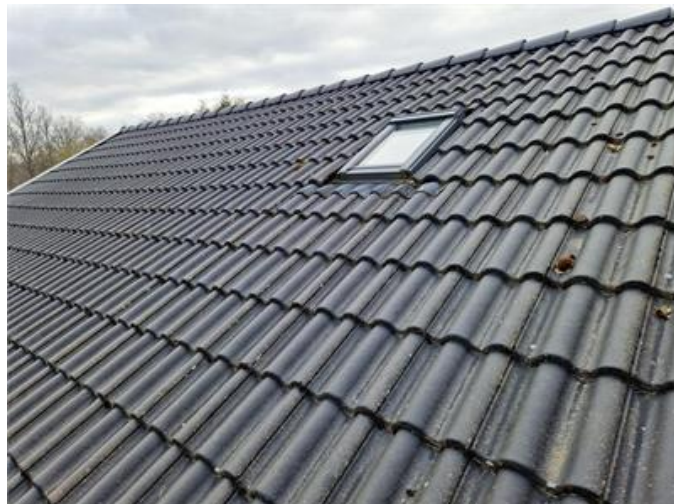
| Besiktningsresultat | | | | | |
|---|---|---|---|---|---|
| Tak | x | | | | Kontrollerat från takstege, inget att notera<br>Taksims/takutsprång har missfärgning, se info från vind |

Vy på yttertak

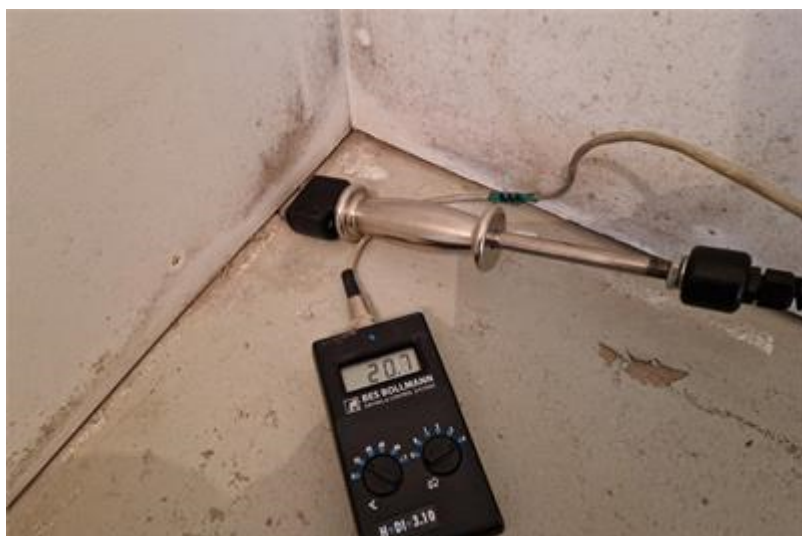
## Bilaga 1 för kontroll av valda konstruktioner

| Konstruktionsuppbyggnad | Betongplatta på mark och grundmur av cementsten/blå lättbetong och delvis påsadlade träkonstruktioner på golv och väggar |

Vid besiktningen utförs stickprovsmässiga fuktmätningar i källaren.  
Fuktkvoten visade på 17-21% och gränsvärdet för mikrobiell påväxt ligger på 17%.  
Vidare noterades avvikande lukt i basturummet  
Det rekommenderas en fortsatt teknisk utredning för att kontrollera orsaken till och omfattningen av detta,

En äldre källare av detta slag utsätts i regel mer eller mindre för permanent fuktpåverkan från angränsande mark. Utifrån erfarenhet är det känt att konstruktioner och beläggningar/beklädnader med organiska material mot golv- och väggytor bör undvikas, då fuktpåverkan och mikrobiell tillväxt (mögel/bakterier) och rötskador kan uppstå i sådana. Det utvändiga fuktskyddet är äldre. Det kan inte uteslutas att brister föreligger alternativt kommer att uppstå i det utvändiga fuktskyddet vilket medför att det äldre utvändiga fuktskydd måste åtgärdas. För att undvika avvikande lukter och fuktskador kan konstruktioner av organiskt material ersättas mot fukttåliga. Vid renovering skall bakomliggande konstruktioner kontrolleras så inga eventuella skador finns kvar innan återställningen.
