Vattenmärket 8

Lillhagavägen 1

| Uppdragsnummer | A36038 |
| Besiktningsdatum | 2026-03-23 |

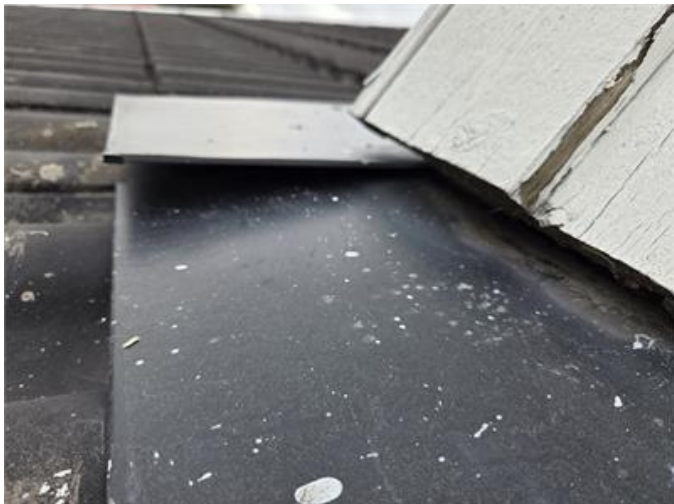
| Besiktningsresultat | | | | | |
|---|---|---|---|---|---|
| Tak | | X | | | - Otätheter noterades på plåtdetaljer runt takkupa. Se bild.<br>- Vindskivor är delvis rötskadade, underhållsbehov föreligger.<br>- Snörasskydd saknas ovan takhuv.<br>- Besiktat från mark, takstege samt glidskydd saknas. |

Otättheter på plåtdetaljer runt takkupa.

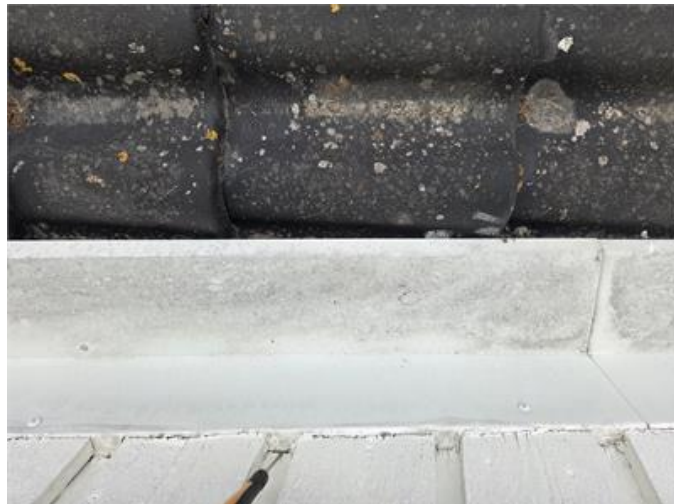
| Besiktningsresultat | | | | | |
|---|---|---|---|---|---|
| Fasad | | X | | | - Anslutningsplåt mellan fasad och garage bör tätas. Se bild.<br>- Fasad har underhållsbehov.<br>- Fasadpanelen har på några platser rötskador i dess nederkant. |

Anslutningsplåt mellan fasad och garage bör tätas.
