Björken 2

Långgatan 44

| Uppdragsnummer | R9324 |
| Besiktningsdatum | 2026-03-23 |

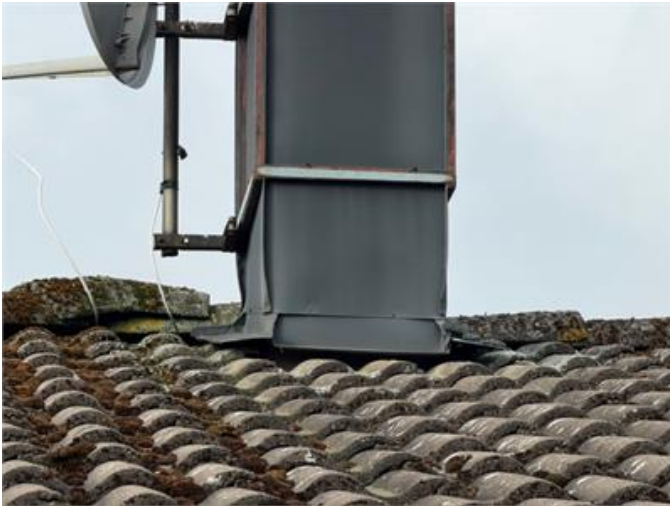
| Besiktningsresultat | | | | | |
|---|---|---|---|---|---|
| Tak | | | X | | Taket har äldre standard och takpappen och takpannornas tekniska livslängd anses vara passerad, se även info på protokollets näst sista sida Pos. 2. Otätheter förekommer mellan takpannor och plåtdetaljer samt nocktätning finns ej, vilket medför att nederbörd tränger in vid ogynnsamma väderförhållanden (se exempelbild pos 1). Taket är besiktigt från mark. |

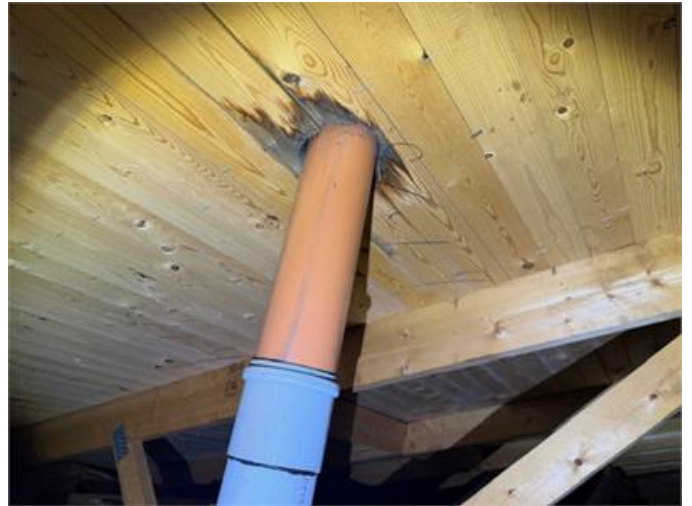
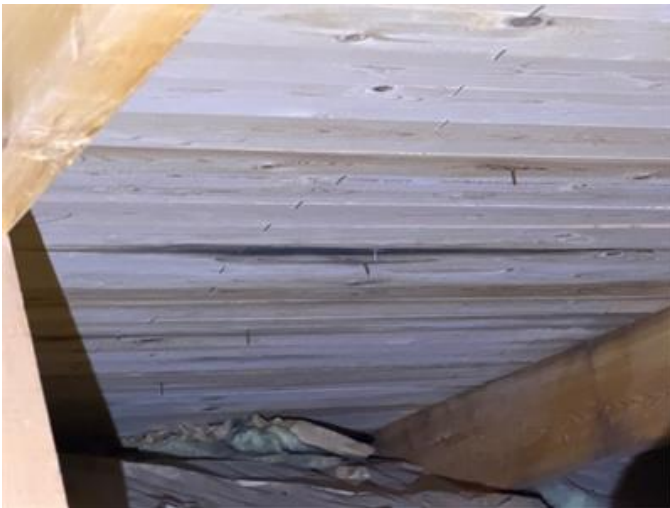
| Besiktningsresultat | | | | | |
|---|---|---|---|---|---|
| Vind | | | X | | Fuktfläckar förekommer på underlagstak, vilket bör kontrolleras regelbundet och orsak åtgärdas i erforderlig omfattning. Se exempelbilder pos 2-3. Vinden är besiktigt från landgång. |
