Besiktningssprotokoll

Anticimex Försäkringsbesiktning i samarbete med Fastighetsbyrån

Fastighetsbeteckning: Näs 1:94	
Fastighetsadress: Klarälvsvägen 42	
Postnummer: 683 60	Ort: Ekshärad

Besiktningdatum: 2026-03-23	Protokollnummer: 69614629
Temperatur: 5 °C	Väderlek: Halvklart
Tekniker: Lennart Davidsson	
E-post: Lennart.Davidsson@anticimex.se	
Kontor: Karlstad	
Närvarande: Ingen närvarande

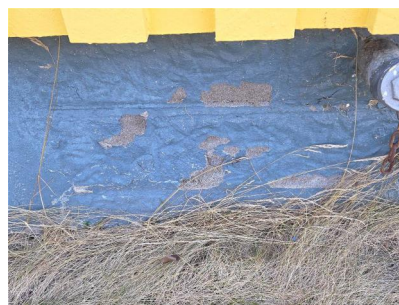
Utvändigt / Sockel

färgsläpp finns på sockel.

Dessa bedöms inte ha lett till bakomliggande skador.

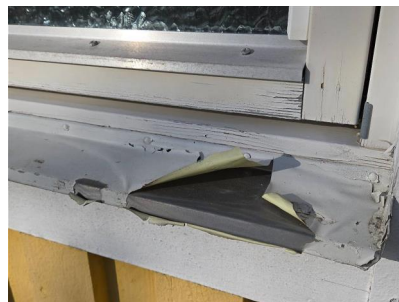
Utvändigt / Fönster

Fönster har färgsläpp och torrspäckor, framförallt färgsläpp på plåtar.

Fönsterbågar och fönsterkarmar där målningsbehov finns riskerar att få fukt- och rötskador på grund av sämre vattenavvisande förmåga.

För att öka livslängden på fönster rekommenderas målning och underhåll.

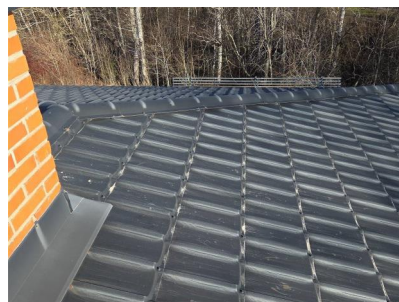
Utvändigt / Tak

Soblekt plåttak
Besiktat från mark och från taksteg.

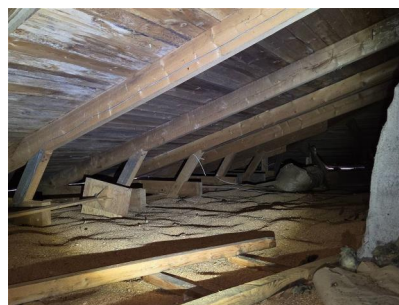
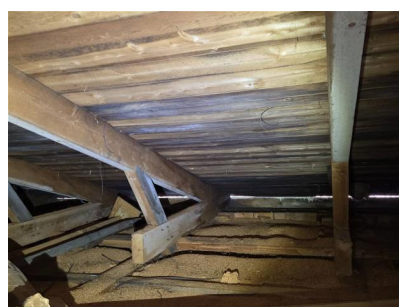
Utvändigt / Vind

Vid kontroll av vinden uppmättes fuktvärden under kritisk fuktnivå för mikrobiell tillväxt och en normal lukt upplevdes.

Underlagstak består av brädor och isoleringen är sågspån.

- Lokalt är det tunt med sågspån.
- Fuktbläckor kan noteras, bedöms vara från innan takrenoveringen.
- Påväxt förekommer i mindre omfattning.

Fuktkvoten i underlagstak/takbjälkar uppmättes vid besiktningstillfället till ca 10%.

Risk för mikrobiell tillväxt föreligger om den relativa fuktigheten (RF) i den omgivande luften är över 75% vilket i furuvirke motsvarar en fuktkvot (FK) på 17%.

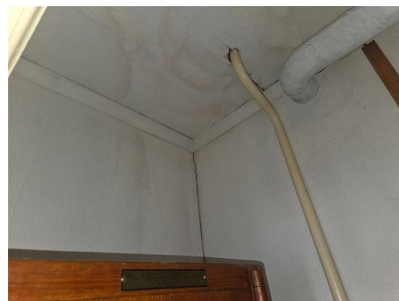
Övre plan / Garderob

Fläckar på innertak, bedöms vara äldre.

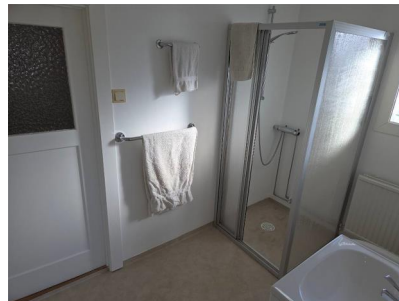
Övre plan / Dusch/Toalett

Våtutrymmet har äldre yt-/tätskikt med plastmatta på golv och vägg.
Rör förekommer genom golv.
Äldre plastbrunn.

Eftersom funktionen, som innebär att ytskiktet/tätskiktet ska vara vattentätt, kan vara nedsatt finns en ökad risk att vatten tränger igenom ytskiktet/tätskiktet med vattenskador i omkringliggande konstruktioner som följd.

Fuktindikering i utrymmet gav inga förhöjda fuktindikationer.

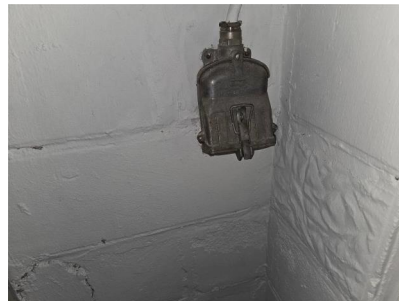
Källarplan / Pannrum

Eluttag i metall.

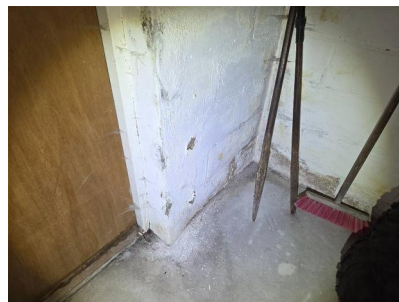
Källarplan / Förråd/Groventre

Färgsläpp på vägg
Fuktfläckar på dörr

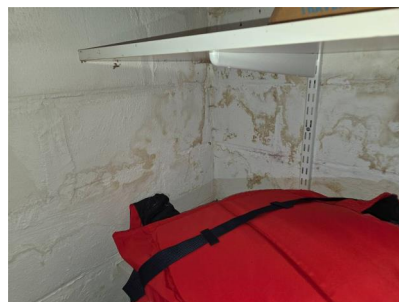
Källarplan / Förråd

Färgsläpp och missfärgningar

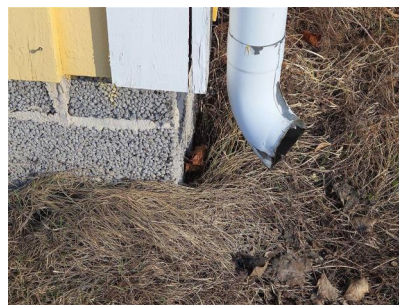
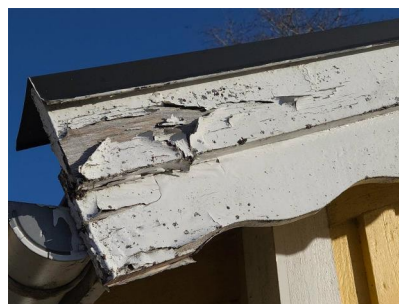
Utvändigt / Allmänt

Sockel ej putsad
Stuprör mynnar mot sockel
Underhållsbehov kan noteras på trädetaljer ex. vindskivor.
