# Besiktningsprotokoll

Anticimex Försäkringsbesiktning i samarbete med Fastighetsbyrån

| Fastighetsadress:<br>Jakthornsvägen 33 | |

| Besiktningsdatum:<br>2026-03-20 | Protokollnummer:<br>69596793 |

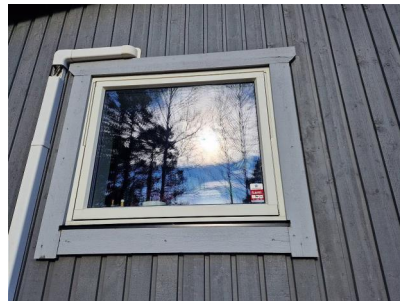
Överbleck saknas ovan fönster på gavel och fönsterbleck har för kort överhäng.

Avsaknad av bleck ovanför fönster medför en ökad risk för att vatten kan rinna in och orsaka fuktrelaterade skador i omkringliggande konstruktioner.

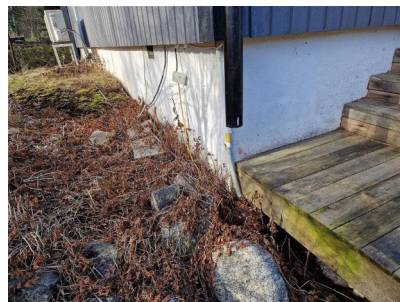
Stuprör avslutas nära husliv.

Stuprör som avslutas intill husliv (ovan mark) kan medföra en ökad fuktbelastning på grundmur/sockel med fuktrelaterade skador som följd.

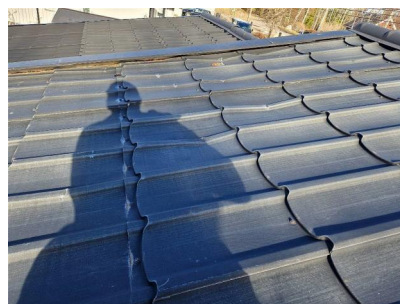
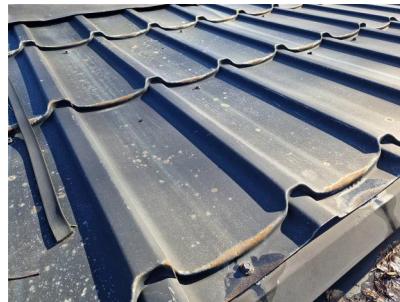
Yttertaket är delvis äldre.  
Bucklor från gångbelastning finns på taket.  
Ytrost noteras.

Plåttak, plåtdetaljer och underlagspapp har enligt vår bedömning en begränsad livslängd. Eftersom husets taktäckning är äldre har det ett minskat motstånd mot vatteninträngning. Detta i sin tur kan leda till fuktskador på träläkt och vidare ner i underliggande konstruktioner.

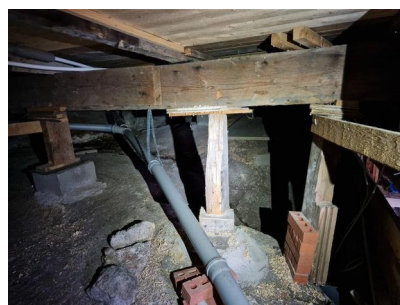
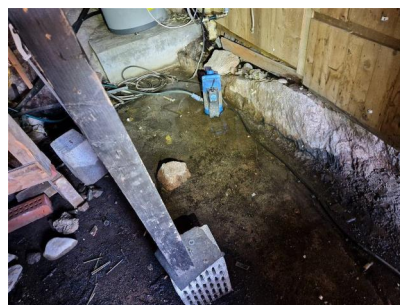
Vid kontroll av konstruktionen i krypgrund uppmättes fuktvärden under kritisk fuktnivå för mikrobiell tillväxt och normal lukt upplevdes. Plintar är bristfälligt monterade och organiskt material finns på mark. Vatten tar sig in i grunden via berget, dränkpump finns installerad.

Golvbjälklaget ovan den uteluftsventilerade krypgrunden riskerar att drabbas av fuktskador på grund av naturlig fuktpåverkan. Detta kan i sin tur leda till mikrobiella skador (angrepp av mikroorganismer) som kan leda till att mikrobiell lukt sprids till boendemiljön.

Fuktkvoten uppmättes till 15 %.

Risk för mikrobiell tillväxt föreligger om den relativa fuktigheten (RF) i den omgivande luften är över 75 % vilket i furuvirke motsvarar en fuktkvot (FK) på 17 %.

Fuktfläck finns under dusch, se vidare under entréplan Dusch

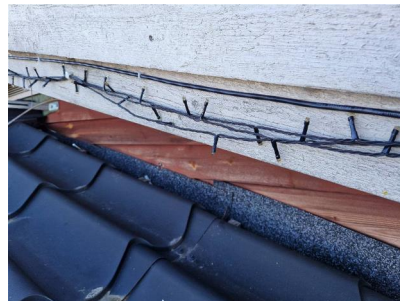
Fasaden har otätheter/ej färdigställt.

Otätheterna medför en ökad risk för att fukt tränger in bakom fasaden vilket i sin tur kan orsaka fuktskador.

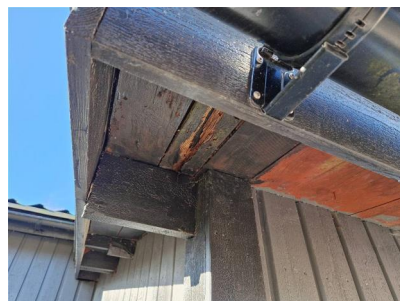
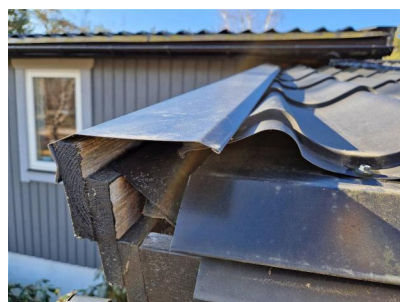
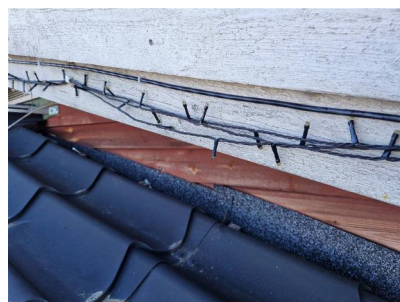
Taket har fuktfläckar ovan garageport som var fuktiga. Anslutning mellan garagetak och gavelvägg har otätheter. Rötskador finns lokalt vid vindskiva och vindskiveplåt överlappar plåt kort/bristfälligt.

Vi rekommenderar en fördjupad undersökning för att bedöma orsak och omfattning.

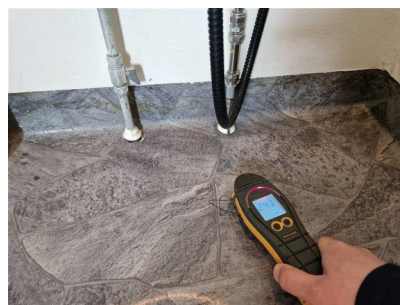
Fuktindikering i utrymmet gav förhöjda fuktindikationer.

Vi rekommenderar en fördjupad undersökning för att bedöma orsak och omfattning.

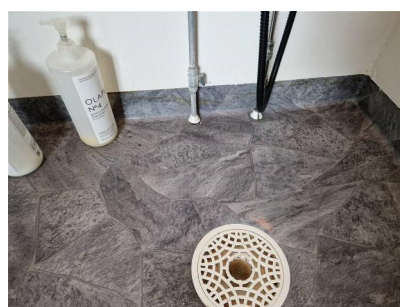
Rör genomföring finns i golv.  
Utförda efter att plastmattan monterats.

Rör genomföringar i golvet medför en ökad risk för att vatten tränger ner i omringliggande konstruktioner och orsakar fuktskador.
