# Besiktningssprotokoll

Anticimex Försäkringsbesiktning i samarbete med Fastighetsbyrån

Fastighetsbeteckning: Kejsarnäs 2:70	
Fastighetsadress: Ekenäset 54A B	
Postnummer: 615 93	Ort: Valdemarsvik

Besiktningdatum: 2026-03-19	Protokollnummer: 69607620
Temperatur: 8 °C	Väderlek: Molnigt
Tekniker: Olle Österman	
E-post: Olle.Osterman@anticimex.se	
Kontor: Norrköping	
Närvarande: Fastighetsägare

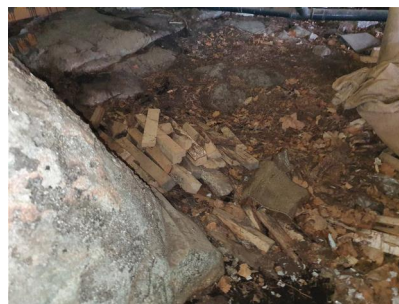
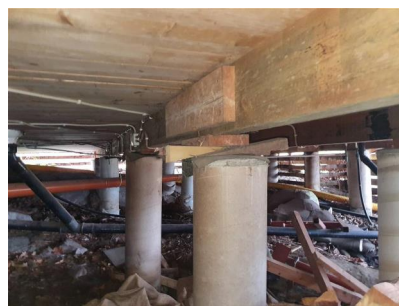
Vid kontroll av konstruktionen i plintgrunden uppmättes fuktvärden under kritisk fuktnivå för mikrobiell tillväxt.

Golvbjälklaget ovan den uteluftsventilerade plintgrunden riskerar att drabbas av fuktskador på grund av naturlig fuktpåverkan. Detta kan i sin tur leda till mikrobiella skador (angrepp av mikroorganismer) som kan leda till att mikrobiell lukt sprids till boendemiljön.

Fuktkvoten i blindbotten uppmättes till 14 %.

Risk för mikrobiell påväxt föreligger om fuktkvoten överstiger 17 %.

- Organisk material finns på markytan (ved).
- Diverse uppallningar har utförts.

Gällande plintgrunderna finns en hel del organiskt material på markytan. Eftersom detta binder fukt rekommenderas att plintgrunderna rensas. Vid lågpunkter där fukt samlas kan man med fördel lägga ut markplast.

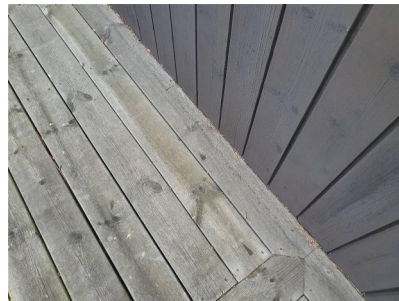
Altantrall nära fasad.

Risk finns för fuktupptag i träpanelen, vilket kan leda till fuktrelaterade skador över tid.

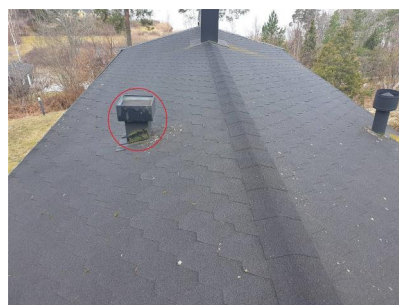
Rekommenderar att täta skruven på huvan till imkanalen, eftersom mindre fuktgenomslag har noterats i taket ovanför spisfläkten. Detta för att förebygga fuktrelaterade skador.

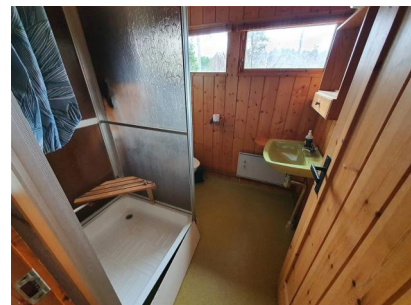
Våtutrymmet har äldre yt-/tätskikt.

Eftersom funktionen, som innebär att ytskiktet/tätskiktet ska vara vattentätt, kan vara nedsatt finns en ökad risk att vatten tränger igenom ytskiktet/tätskiktet med vattenskador i omkringliggande konstruktioner som följd.

- Rör genomföring finns i golv.
- Bristfälligt fall/bakfall.
- Tätskikt finns ej på vägg.

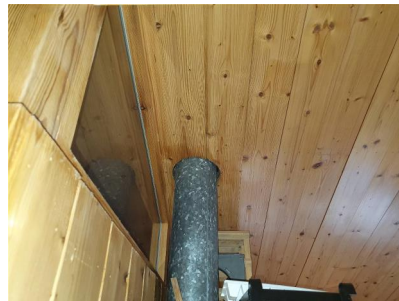
Tak något missfärgat vid imkanal. Fuktindikering var utan anmärkning vid besiktningstillfället.

Se punkt tak.

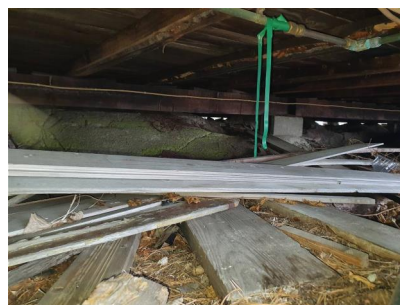
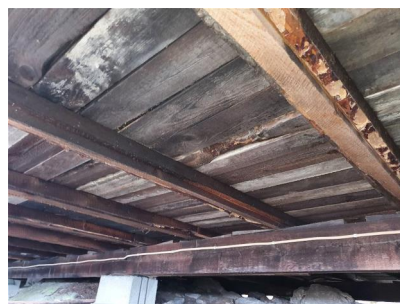
Vid kontroll av konstruktionen i plintgrunden uppmättes fuktvärden under kritisk fuktnivå för mikrobiell tillväxt.

Golvbjälklaget ovan den uteluftsventilerade plintgrunden riskerar att drabbas av fuktskador på grund av naturlig fuktpåverkan. Detta kan i sin tur leda till mikrobiella skador (angrepp av mikroorganismer) som kan leda till att mikrobiell lukt sprids till boendemiljön.

Fuktkvoten uppmättes till 15 %.

Risk för mikrobiell påväxt föreligger om fuktkvoten överstiger 17 %.

- Organiskt material finns på markytan.
- Lokalt noteras mikrobiell påväxt/missfärgningar, detta ovan lågpunkt där stubbe finns.

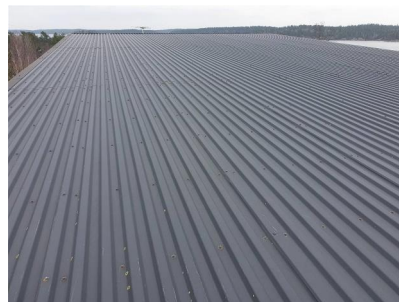
Inget att notera.

Tak besiktat via anliggande stege.

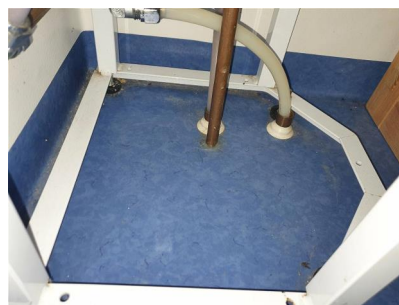
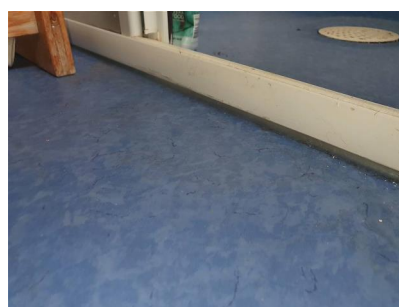
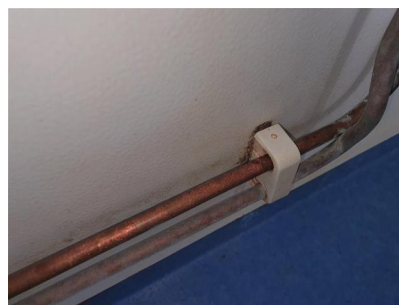
- Klammer (skruvad) till rör sitter något löst,
- Rör genomföringar finns i golv.

Rekommenderar att öppna upp duschsargen genom att skära bort en del av silikonet nedtill, så att vatten från ett eventuellt läckage från varmvattenberedaren kan rinna vidare till golvbrunnen.

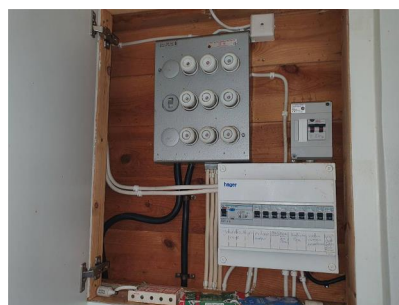
El-centralen har jordfelsbrytare.

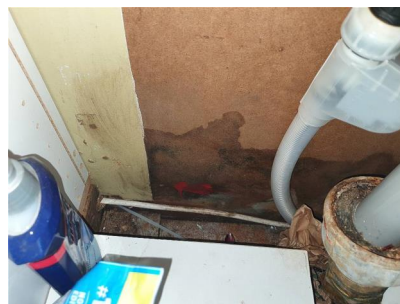
- ⚠ Fuktskydd finns ej under kylskåp och i diskbänksskåp.

Utan fuktskydd är det svårt att upptäcka läckage från rörledningar. Vatten kan då tränga in i omkringliggande konstruktioner och orsaka fuktskador.

Fuktfläckar har noterats i diskbänksskåpet.

Mindre avvikande fuktvärden har uppmätts i förhållande till övriga ytor i diskbänksskåpet.

Enligt fastighetsägaren inträffade en vattenskada förra året, som då åtgärdades.
