Besiktningssprotokoll

Anticimex Försäkringsbesiktning i samarbete med Fastighetsbyrån

Fastighetsbeteckning: Köinge 5:35	
Fastighetsadress: Östervägen 8	
Postnummer: 311 61	Ort: Ullared

Besiktningdatum: 2026-03-20	Protokollnummer: 69598849
Temperatur: 2 °C	Väderlek: Sol
Tekniker: Martin Bystedt	
E-post: martin.bystedt@Anticimex.se	
Kontor: Halmstad	
Närvarande: Fastighetsägaren

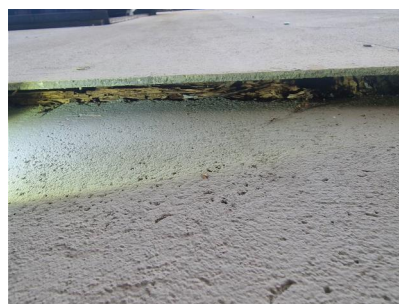
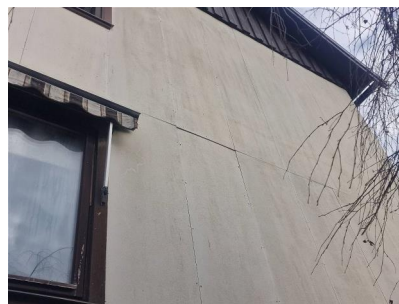
Utvändigt / Fasad

Rötskador noterades i väggkonstruktionen åt söder. Sprickor/otätheter noterades lokalt i eternit-/putsfasaden.

Det rekommenderas att kontakt tas med fackman för kontroll av orsak och omfattning av de skador/brister som noterats samt bedömning av eventuella åtgärder.

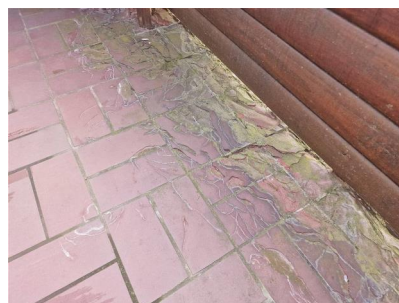
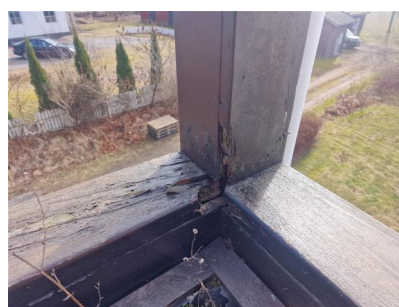
Utvändigt / Balkong

Lokalt har ytskiktet på balkongen/terrassen vittrat sönder. Rötskador finns i balkongräcket.

Se under rubriken "Utvändigt / Fasad".

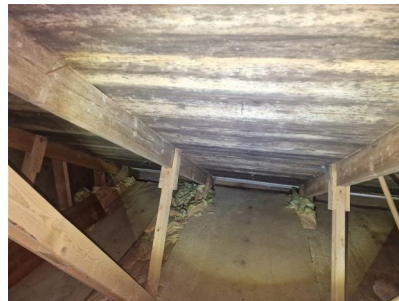
Utvändigt / Vind tillbyggnad

Mikrobiell påväxt finns på underlagstaket.

Den upptäckta mikrobiella påväxten på underlagstaket kan vara ett tecken på att vinden tillförs fukt inifrån bostaden och/eller uteluften.

Vi rekommenderar en fördjupad undersökning för att bedöma orsak och omfattning.

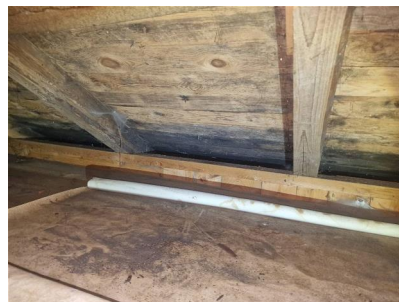
Utvändigt / Sidovindar allmänt

Mikrobiell påväxt finns på underlagstaket.

Se under rubriken "Utvändigt / Vind tillbyggnad".

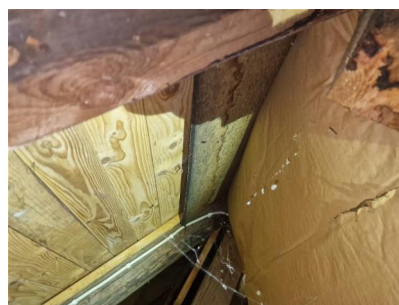
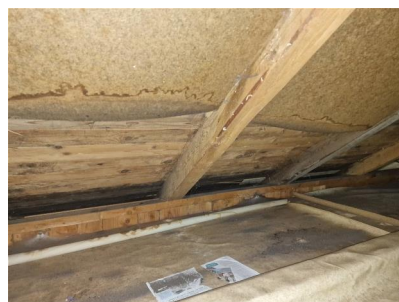
Missfärgningar noterades lokalt på underlagstaket.

Vid stickprovsvis fuktindikering mot missfärgningarna noterades inga förhöjda fuktindikationer.

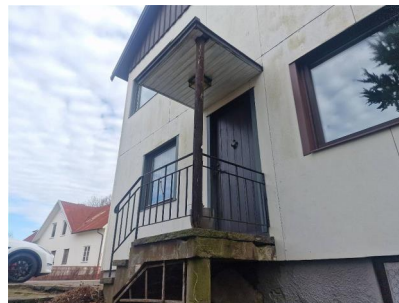
Utvändigt / Trappa åt nordväst

Frostprägnigar finns i trappan samt rötskador i takkonstruktionen.

Se under rubriken "Utvändigt / Fasad".

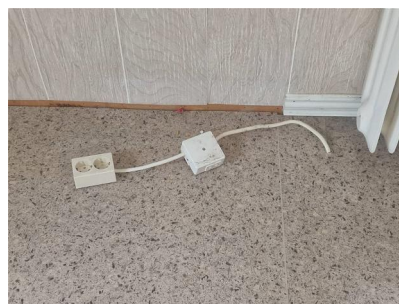
Entréplan / Entré butik

Bristfälligt insrallerat eluttag.

Kontakta en elektriker för kontroll och åtgärd.

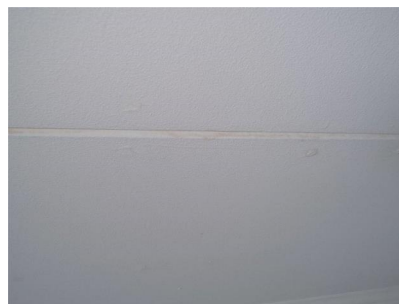
Våning 2 / Sovrum 4

Mindre missfärgningar noterades lokalt på innertaket.

Vid fuktindikering mot missfärgningarna noterades inga förhöjda fuktindikationer.

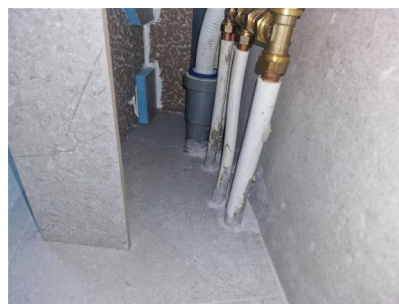
Våning 2 / Dusch/Wc

Rör genomföringar finns i golvet.

Bristerna medför en ökad risk att vatten kan tränga in i omkringliggande konstruktioner med fuktrelaterade skador som möjlig följd.

Vid fuktindikering i utrymmet noterades inga förhöjda fuktindikationer.

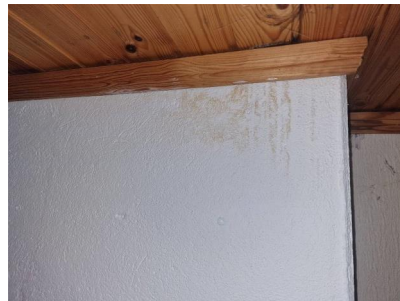
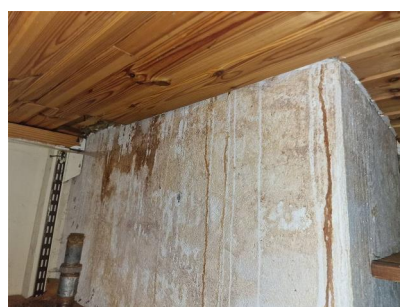
Våning 3/Inredd vind / Allmänt

Missfärgningar noterades på lokalt på murstocken.

Vid fuktindikering mot missfärgningarna noterades förhöjda fuktindikationer.

Se under rubriken "Utvändigt / Fasad".

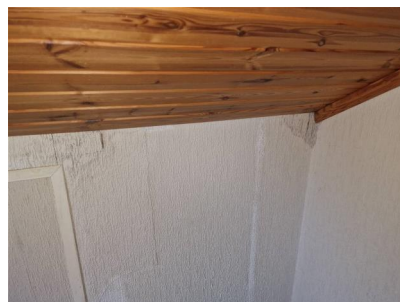
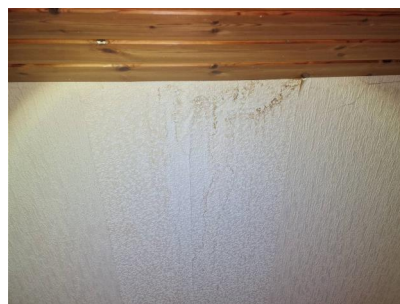
Missfärgningar noterades lokalt på väggar.

Vid fuktindikering mot missfärgningarna noterades inga förhöjda fuktindikationer.

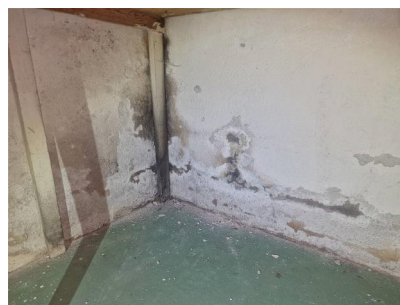
Källarplan / Allmänt

- ✗ Puts- och färgsläpp finns på källarväggar.

Puts- och färg som släppt från underlaget invändigt på källarytterväggarna är ett tecken på att källarens utvändiga fuktskydd inte längre fungerar tillfredsställande.

För att åtgärda detta måste källarens utvändiga fuktskydd förbättras. Läs Anticimex faktablad om källare för tips och råd.

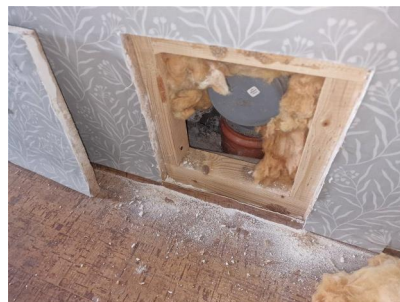
- ⚠ På-/uppreglade väggar av organiskt material finns i källaren.

Via en inspektionslucka i gillestugans påreglade väggonstruktion utfördes en fuktkvotsmätning i den nedre väggregeln. Fuktkvoten uppmättes till mellan 15-16 %.

På-/uppreglade källarväggar har en naturlig fuktpåverkan från mark. Detta leder till mikrobiella skador (angrepp av mikroorganismer) som i sin tur leder till att mikrobiell lukt sprids till boendemiljön.

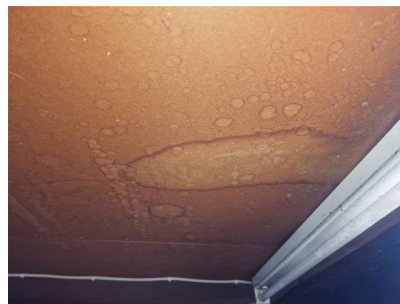
Källarplan / Garage 1

Missfärgningar noterades lokalt på innertaket.

Missfärgningar kan bero på olika saker, och kan vara ett tecken på ett tidigare eller pågående läckage. För att kontrollera orsaken till och omfattningen av missfärgningarna rekommenderas att en fördjupad undersökning utförs.

Vid fuktindikering mot missfärgningarna noterades inga förhöjda fuktindikationer.
