Besiktningssprotokoll

Anticimex Försäkringsbesiktning i samarbete med Fastighetsbyrån

Fastighetsbeteckning: Bagaren 7	
Fastighetsadress: Högbovägen 21D	
Postnummer: 81132	Ort: Sandviken

Försäkringsbesiktning

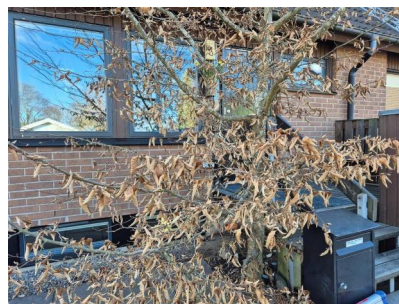
Utvändigt / Markförhållanden

Viss växtlighet finns i anslutning till grundmuren. För att minska fuktbelastningen/skaderisken i intilliggande konstruktioner, rekommenderas att området närmast huset är fritt från växtlighet.

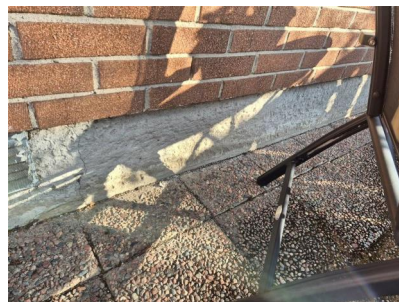
Utvändigt / Sockel

Puttsläpp observerades på grundsockeln. Detta bedöms inte ha lett till några bakomliggande skador.

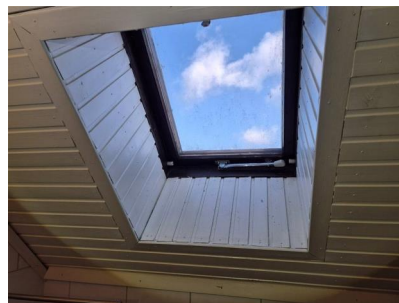
Utvändigt / Fönster

I huset finns ett takfönster monterat och då takfönster är mer utsatta för väderleken än fasadfönster, är rådet att ha infästningar/tätningar under uppsikt för att förebygga läckage.

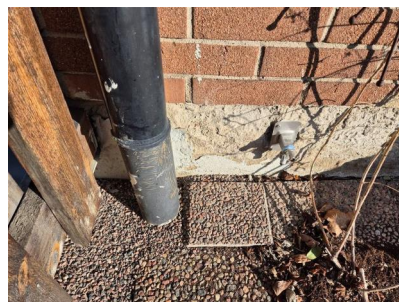
Utvändigt / Hängrännor / Stuprör

För att hindra stopp i dagvattenledningar kan med fördel lövsilar kompletteras.

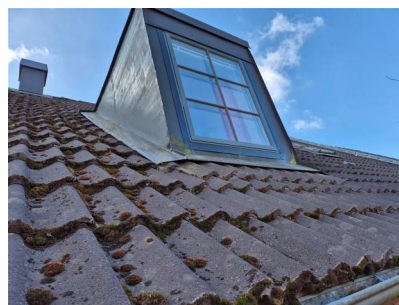
Utvändigt / Tak

Besiktning av yttertaket har genomförts från marken samt från anliggande stege.

Taket är original från 1976 och uppbyggd med underlagstak av masonit utan yttre täckning av papp under takbeklädnaden. En vanlig takkonstruktion från 1970-talet.

Utifrån husets byggår är taket byggt tekniskt att betrakta som äldre, något som kan medföra nedsatt vattenavvisande funktion. Viss mossväxt observerades på norra sidan och mossan bör regelbundet städas bort.

För att förlänga takets livslängd är rådet att regelbundet byta ut trasiga takpannor, rengöra både takpannor och hängrännor från löv/mossa samt säkerställa att det är tätt vid genomföringar.

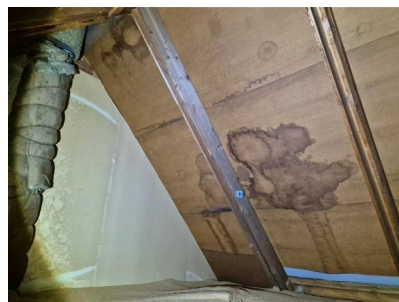
Utvändigt / Vind

Vinden är enbart besiktningbar från vindsluckan då landgång saknas.

Mindre fuktfläckar noterades på underlagstaket. Detta är vanligt förekommande (normalt) med tanke på att underlagstaket består av masonitskivor. Se även noteringar under "Tak".

Vid kontroll av vinden närmast vindsluckan uppmättes fuktvärden under kritisk fuktnivå för mikrobiell tillväxt och en normal lukt upplevdes.

Fuktkvoten i underlagstak/takbjälkar uppmättes till ca 8 % (risk för mikrobiell påväxt i furuvirke vid en fuktkvot på ca 17 %).

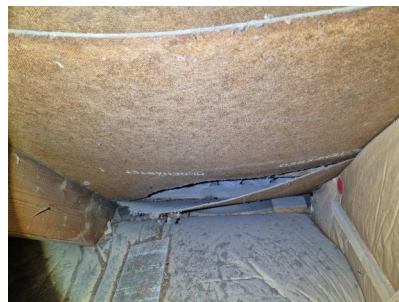
Utvändigt / Sidovind

Även sidovinden är begränsat åtkomlig för besiktning då landgång saknas. Mindre fuktfläckar och en böjd skiva noterades på underlagstaket. Detta är vanligt förekommande (normalt) med tanke på att underlagstaket består av masonitskivor.

Vid kontroll av vinden närmast luckan uppmättes fuktvärden under kritisk fuktnivå för mikrobiell tillväxt och en normal lukt upplevdes.

Fuktkvoten i underlagstak/takbjälkar uppmättes till ca 9 % (risk för mikrobiell påväxt i furuvirke vid en fuktkvot på ca 17 %).

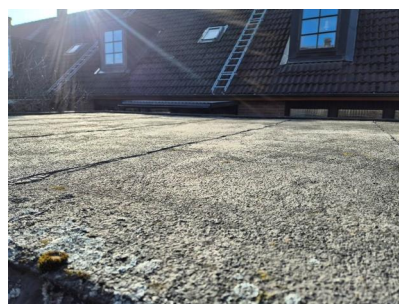
Utvändigt / Förråd utvändigt

Uppdragsgivare upplyste om att träpanelen bytts ut samt att takpappen tjarats om.

Då äldre papptak enligt vår bedömning har en begränsad livslängd, är rådet att ha taket under uppsikt och lägga in renovering framöver.

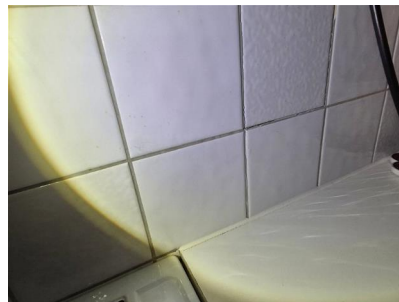
Entréplan / Kök

Några kakelplattor har lossnat från underlaget. Bedöms vara en mindre brist.

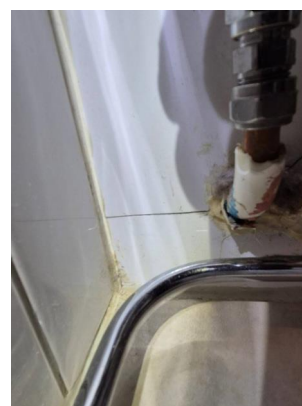
Entréplan / Dusch/Toalett

Lokala sprickor observerades i kakelplattor vid rörgenomföringar i väggen i hörnet bredvid toalettstolen. Detta bedöms inte ha lett till några bakomliggande skador.

Normala fuktvärden indikerades mot klinker/kakel.

En viss fukt tränger alltid in bakom kakel/klinker via fogarna, detta är helt normalt och innebär inte att tätskiktet/ våtrumsisoleringen under kaklet/klinkern är bristfälligt eller ur funktion.

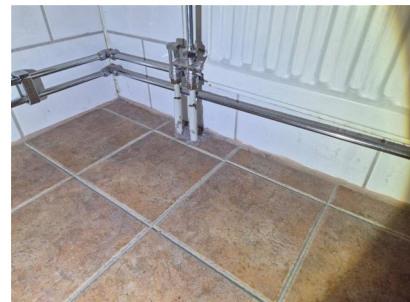
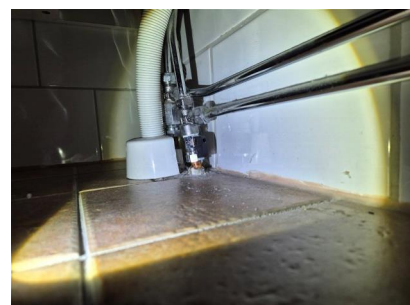
Övre plan / Badrum/Wc

I våtrummet observerades några rör genomföringar i golvet vilket avviker från gällande branschregler från 2005.

Utifrån var rören är placerade är risken för skador i händelse av utströmmande vatten liten enligt min bedömning.

Om däremot en skada orsakas av ett trasigt rör, riskerar man att få en nedsatt eller utebliven skadeersättning från sitt försäkringsbolag (villahem).
