**Fastighetsuppgifter**

Gräddkannen 34

Danastigen 3

| Uppdragsnummer | AB6301 |

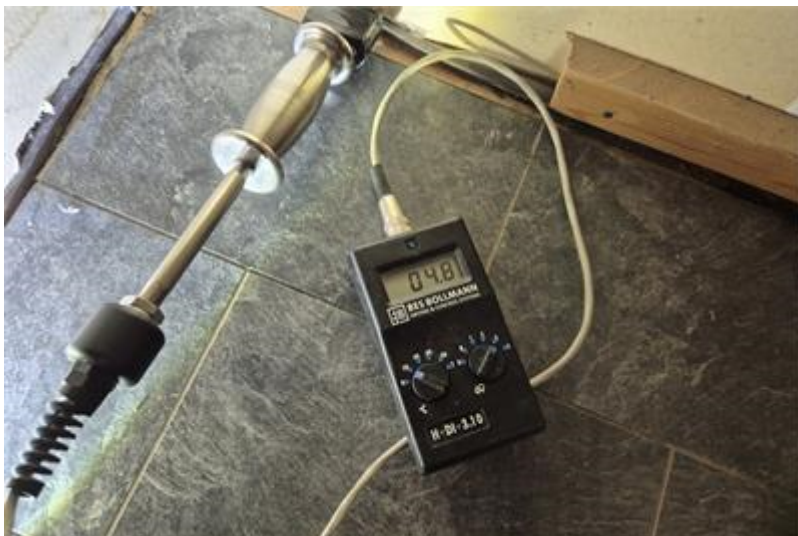
| Konstruktionsuppbyggnad | Gipsväggsbalkar, träregelvägg med isolering, betongplatta med tunnt "flytande golv" utan ovanliggande isolering. |

Stickprovsmässig fuktmätning i väggssyllar gav fuktvärden på ca 5-7% FK.

Det kritiska gränsvärdet för mikrobiell tillväxt brukar anges till ca 17% fuktkvot (FK).

Resultatet indikerar inget åtgärdsbehov.
