Ekeby 3:63

Fornminnesvägen 6

## Byggnadsinformation

Byggnadsbeskrivning  
1½-plans hus med källare

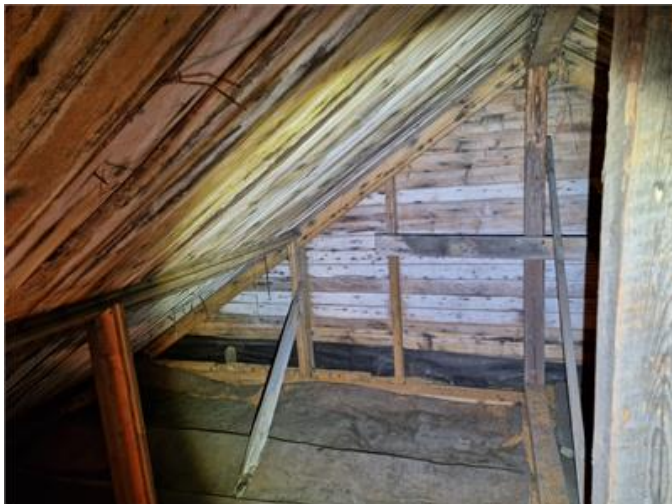
| Besiktningsresultat | | | | | |
|---|---|---|---|---|---|
| Vind | | | x | | Missfärgningar/mikrobiell påväxt förekommer i riklig omfattning på insida underlagstak samt på insida gavelspetsar. Vidare kontroll rekommenderas för att fastställa om åtgärder behöver vidtas. Se även bild sid 6. |
| | | | x | | - Fuktfläckar förekommer i underlagstak under rännalar.<br>- Fuktindikering visar förhöjda fuktvärden.<br>- Yttertak av äldre standard.<br>Kontakt bör tas med fackman för kontroll och åtgärder. Observera att denna kontroll bör omfatta även yttertaket. |

Vind:  
Missfärgningar/mikrobiell påväxt förekommer i riklig omfattning på insida underlagstak samt på insida gavelspetsar.

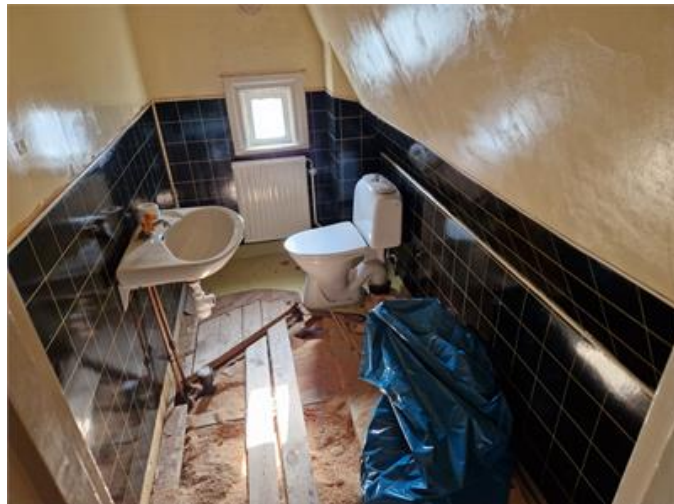
| Besiktningsresultat | | | | | |
|---|---|---|---|---|---|
| Sidovind/Wc | | | x | | - Utrymmet har äldre standard.<br>- Renovering påbörjad.<br>Åtgärdsbehov föreligger. Se även bild sid 6. |

Sidovind/Wc:  
- Utrymmet har äldre standard.  
- Renovering påbörjad.

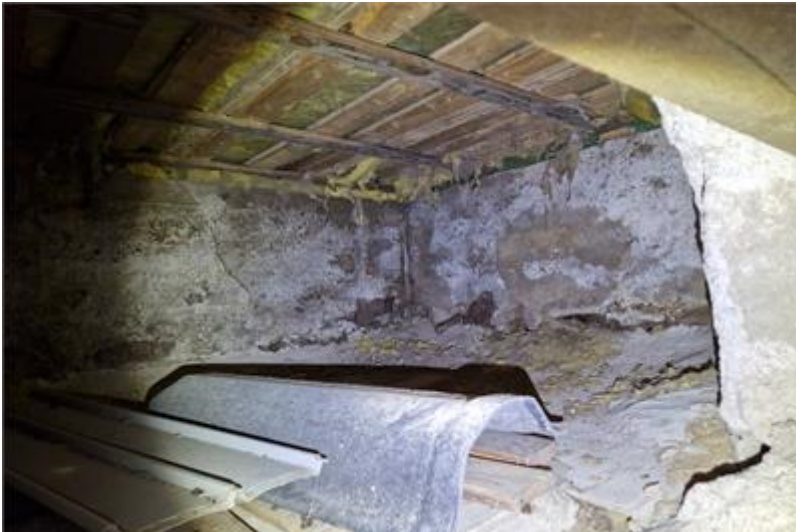
| Besiktningsresultat | | | | | |
|---|---|---|---|---|---|
| Krypgrund | | | x | | Grundens utformning betecknas som en riskkonstruktion. Se vidare nedan under rubriken Kommentarer och Riskanalys samt Bilaga 1. |

En krypgrund är en riskkonstruktion med avseende på fukt- och mikrobiella skador. Indikationer på att skador förekommer har erhållits och en fortsatt teknisk undersökning rekommenderas därför. Se även info på protokollets sista sida Pos. 10.

Det kritiska gränsvärdet för mikrobiell tillväxt brukar anges till ca 15-17% fuktkvot (FK).

- FK i aktuell krypgrund uppmättes till 20% i undersida bjälklag.
- Blindbottenskivor/plast saknas och öppen isoering förekommer i bjälklag.

En vidare undersökning bör utföras för att konstatera orsaken till och omfattningen av detta samt för att konstatera behov av åtgärder.
