Besiktningssprotokoll

Anticimex Försäkringsbesiktning i samarbete med Fastighetsbyrån

Fastighetsbeteckning: Hallarsjö 1:34	
Fastighetsadress: Hägervägen 4	
Postnummer: 744 93	Ort: Runhällen

Försäkringsbesiktning

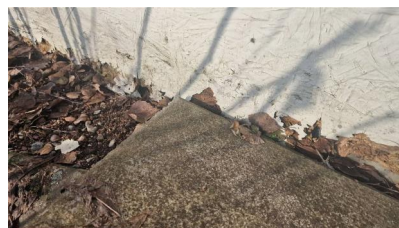
Delar av sockeln är obesiktad då altanen döljer den bakomliggande konstruktionen.

På synliga delar noteras mindre rötskador i sockelskivor ner mot mark.

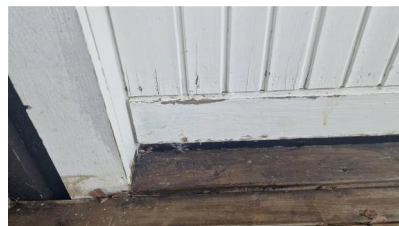
Dörrar är lokalt i behov av målning och underhåll.
Tröskelbleck finns ej.

För att öka livslängden på dörr rekommenderas målning och underhåll samt montering av tröskelbleck.

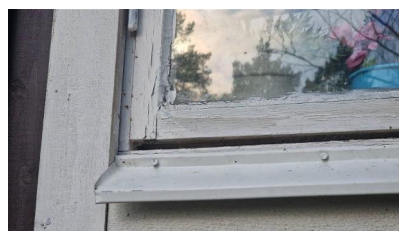
Äldre fönster (på altan) är i behov av målning/underhåll.

För att öka livslängden på fönster rekommenderas målning och underhåll.

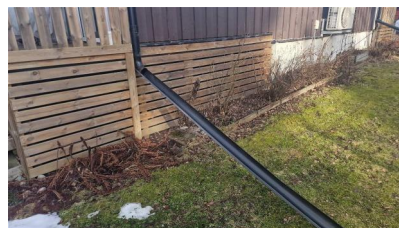
Stuprör är inte anslutet till markledning.

I dagsläget leds vatten från hängrännor och stuprör bort från husgrunden via rännor.

Det är viktigt att även i fortsättningen leda bort vatten från husgrunden för att på så vis minska fuktbelastningen på husgrunden.

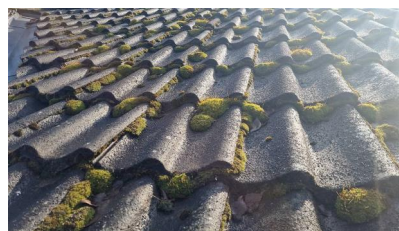
Yttertaket är från byggåret.

Takpannor, plåtdetaljer och underlagspapp har enligt vår bedömning en begränsad livslängd. Eftersom husets taktäckning är äldre har det ett minskat motstånd mot vatteninträngning. Detta i sin tur kan leda till fuktskador på träläkt och vidare ner i underliggande konstruktioner.

Vidare noteras att mossor finns på takpannor.

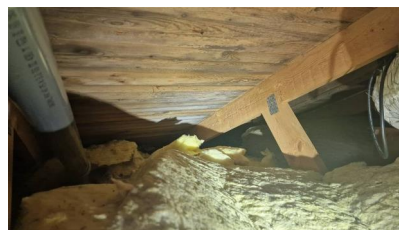
På vinde förekommer det idag på vissa delar mikrobiell påväxt. Detta är vanligt på hus med självdrag då ibland ventilationen i huset försämrats i takt med att man moderniserar huset med nya fönster, värmesystem etc. Det är svårt att vid besiktningen bedöma om detta är ett pågående eller ett avstannat problem och rekommendationen är att hålla det under uppsikt. Om åtgärder krävs handlar det oftast om ventilationsförbättrande åtgärder. Läs gärna bifogat faktablad.

Vid kontroll av vinden har fuktvärden under kritisk fuktnivå för mikrobiell tillväxt uppmätts, dock finns mikrobiell påväxt på underlagstak.

Det finns risk för mikrobiell tillväxt om den relativa fuktigheten (RF) i den omgivande luften är över 75 %. I furuvirke motsvarar det en fuktkvot (FK) på 17 %.

Fuktkvoten i underlagstak/takbjälkar uppmättes till 12 - 13 %.

Den upptäckta mikrobiella påväxten på underlagstaket är ett tecken på att vinden har tillförts eller tillförs fukt inifrån bostaden. Observera att besiktning av bostadens ventilationssystem inte har ingått i uppdraget.

För att komma tillrätta med detta kan fuktillförseln inifrån bostaden behöva minskas. Det kan göras genom att ventilationen i bostaden förbättras samt att eventuella otätheter i vindsbjälklaget (tak-/väggvinklar, taklucka med mera) tätas. Läs Anticimex faktablad om ouppvärmade vindsutrymmen för tips och råd.

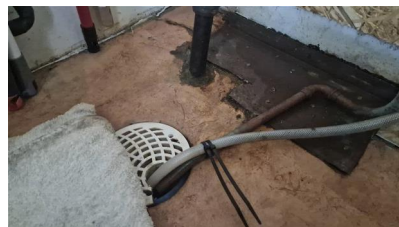
I apparatrummet noterades att ytskikten är av äldre standard och förhöjda fuktvärden noteras runt genomföringar och brunnen. Åldern har nu tagit ut sin rätt och tätskiktet fungerar inte längre vilket har medfört att bjälklaget nu utsatts för vatten vilket syns i från grunden. Se notering i protokollet.

Vid besiktningstillfället var golvet delvis täckt av vatten och förhöjda fuktvärden noterades runt brunn och genomföringar. Otätheter i form av spikade plåtar noteras i golvet.

Se även notering under "Utvändigt/Krypgrund/Plintgrund" gällande rekommendation om fördjupad undersökning

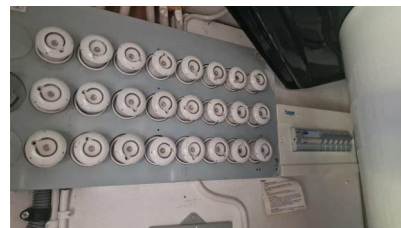
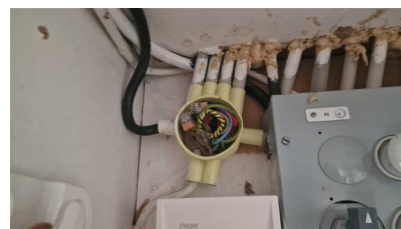
Skyddslock finns inte på kopplingsdosa.

Montera skyddslock.

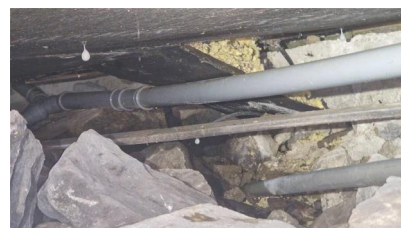
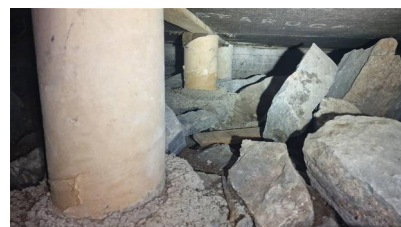
Vid kontroll av konstruktionen uppmättes fuktvärden över kritisk fuktnivå för mikrobiell tillväxt.

Uteluftsventilerade krypgrunder med bjälklag av organiskt material har ofta fuktskador på grund av naturlig fuktpåverkan. Detta kan resultera i mikrobiella skador.

Vid utrymme under apparatrum noteras att isoleringen är våt, blindbottensskivor hänger och markytan är fuktig.

Vidare noteras att formrör sitter kvar på plintar och en mindre mängd med organiskt material finns på markytan.

Grunden är trång och svår att komma fram i och hela grunden har därför inte kunnat inspekteras.

Vi rekommenderar en fördjupad undersökning för att bedöma orsak och omfattning.

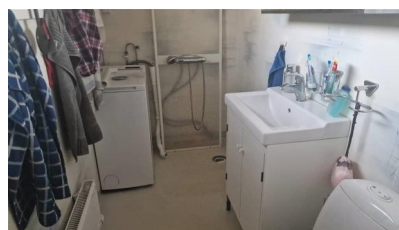
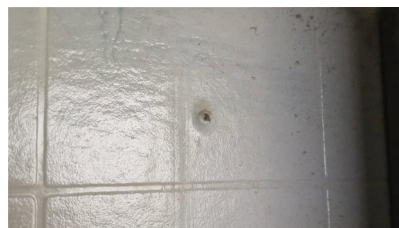
Våtutrymmet har äldre yt-/tätskikt.
Flertalet hål finns vid äldre infästningar på vägg.
Golvfallet mot brunnen är bristfälligt.

Utrymmet är äldre och har passerat tiden för sin tekniska livslängd.

Renovering av utrymmet rekommenderas. Kontakta en behörig våtrumsentreprenör för en renovering. I samband med renoveringen bör omkringliggande konstruktioner kontrolleras för att upptäcka eventuella följskador.

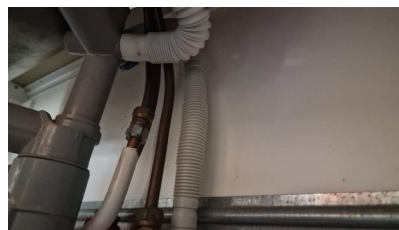
Fuktskydd finns i diskbänkskåp men tätar ej runt genomföringar.
Fuktskydd under kyl och frys finns ej.
Avloppsslang från diskmaskin är ej upphängd med bygel.

För att upptäcka eventuella läckage, installera ett fuktskydd samt montera fast avloppslangen fackmässigt.
