Besiktningssprotokoll

Anticimex Försäkringsbesiktning i samarbete med Fastighetsbyrån

Fastighetsbeteckning: Bie 2:59	
Fastighetsadress: Gröndals Väg 4	
Postnummer: 641 96	Ort: Katrineholm

Försäkringsbesiktning

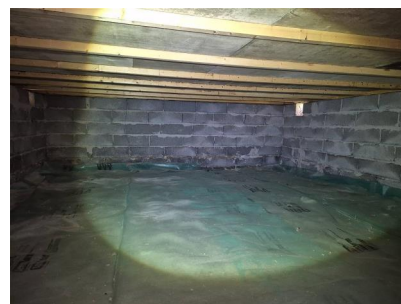
Utvändigt / Krypgrund

Krypgrund är en riskkonstruktion.

Uteluftsventilerade krypgrunder med bjälklag av organiskt material har ofta fuktskador på grund av naturlig fuktpåverkan. Detta kan resultera i mikrobiella skador (angrepp av mikroorganismer) och, i värsta fall, rötskador. Mikrobiell lukt kan då spridas till boendemiljön.

Vid kontroll av konstruktionen i grunden uppmättes fuktvärden under kritisk fuktnivå för mikrobiell tillväxt och normal lukt upplevdes.

Fuktkvoten uppmättes till 11 % i utrymmet.

Det finns risk för mikrobiell tillväxt om den relativa fuktigheten (RF) i den omgivande luften är över 75 %. I furuvirke motsvarar det en fuktkvot (FK) på 17 %.

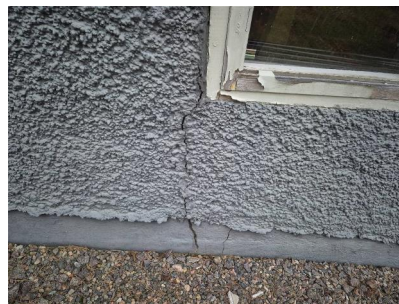
Utvändigt / Sockel

Det finns några anmärkningar jag vill belysa och det första är sprickan i sockel som tyder på en tidigare sättning. Orsaken och omfattningen har inte konstaterats så därför rekommenderar jag att man undersöker detta vidare vid en framtida åtgärd.

Sprickor finns i sockel.

Vi rekommenderar en fördjupad undersökning för att bedöma orsak och omfattning.

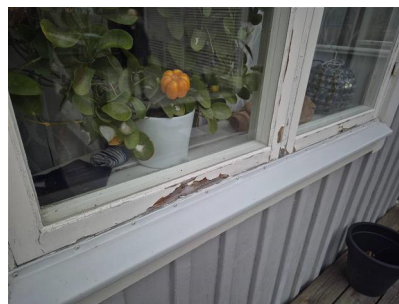
Utvändigt / Fönster

Fönster är i behov av målning/underhåll och markisen på ena gavlen är trasig.

Trasiga inre fönsterglas förekommer i källaren.

Fönsterbågar och fönsterkarmar där målningsbehov finns riskerar att få fukt- och rötskador på grund av sämre vattenavvisande förmåga.

För att öka livslängden på fönster rekommenderas målning och underhåll och att skadade glas byts ut.

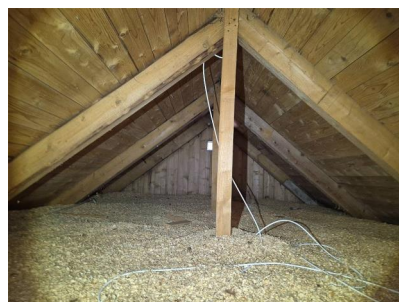
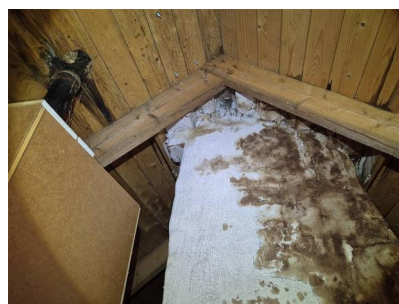
Utvändigt / Vind

Fuktfläckar och missfärgningar förekommer omkring avluftningen och skorstenen som bedöms vara äldre.

Vid kontroll av vinden uppmättes fuktvärden under kritisk fuktnivå för mikrobiell tillväxt och en normal lukt upplevdes.

Fuktkvoten i underlagstak/takbjälkar uppmättes vid besiktningstillfället till 10%(Gränsvärde 17%).

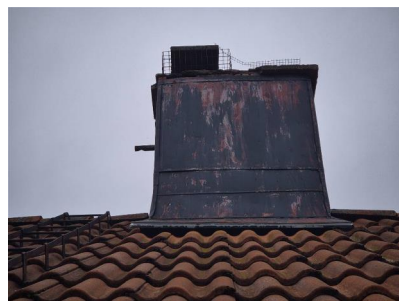
Utvändigt / Tak äldre delen

Skorstenen har sprickor och otätheter.
Rötskador förekommer i vindskivor.

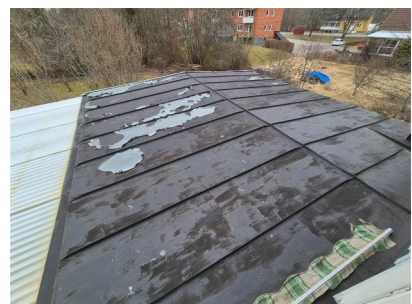
Utvändigt / Tak tillbyggnad

Färgsläpp finns på plåttaket och rötskador förekommer i vindskivor.

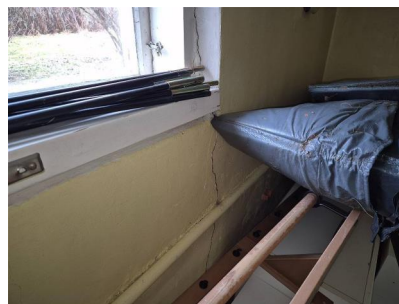
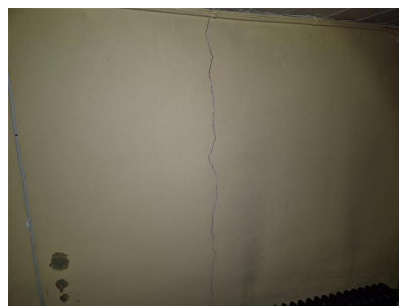
Källarplan / Allmänt

Utvändigt fuktskydd är äldre.

Eftersom källarens utvändiga fuktskydd (dagvattenssystem, dräneringssystem samt källarytterväggarnas utvändiga fuktskydd) är äldre, så kan systemet ha nedsatt funktion. Detta ökar risken för invändiga fuktskador i källaren.

Sprickor finns i inner och yttervägg.

Denna anmärkning ingår i samma som Utvändigt /sockel.

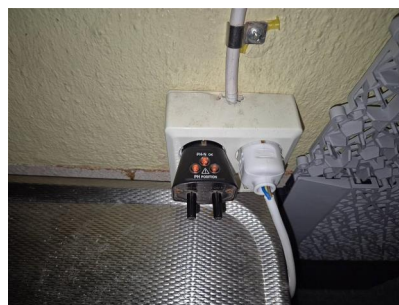
Källarplan / Tvättstuga

Funktionskontroll av jordade eluttag.

Vid stickprovskontroll av jordade eluttag noterades felkoppling.

Kontakta en elektriker för kontroll och åtgärd.

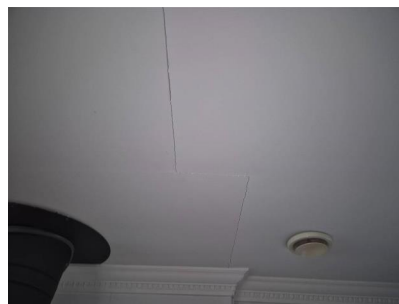
Entréplan / Vardagsrum

Spricka förkommer i innertaket.

Detta bedöms inte ha lett till några följdskador.

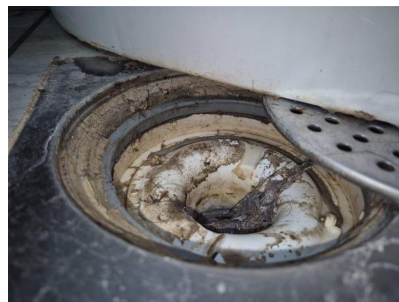
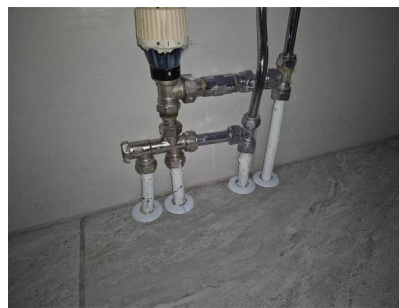
Entréplan / Badrum

- ⚠ Tätskiktet sticker ut under klämringen i duschens golvbrunn, rörgenomföringar finns i golvet och golvfall är bristfälligt. Fönster är placerat i duschzonen.

Dessa noteringar innebär en risk för fuktskador. Vatten kan tränga ner i omkringliggande konstruktioner med fuktrelaterade skador som följd.

Normala fuktvärden indikerades mot klinker/kakel.
