# Besiktningsprotokoll

Anticimex Försäkringsbesiktning i samarbete med Fastighetsbyrån

| Fastighetsadress:<br>Spelvik Nysätter 1 | |

| Besiktningsdatum:<br>2026-03-23 | Protokollnummer:<br>69617512 |

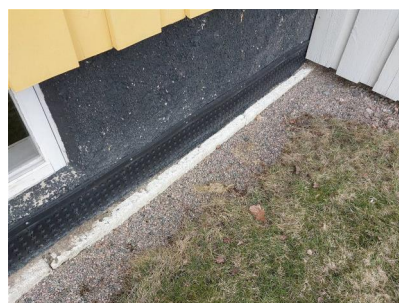
Utvändigt fuktskydd ligger oskyddat ovan mark.

Risk finns att det utvändiga fuktskyddet skadas och funktionen försämras.

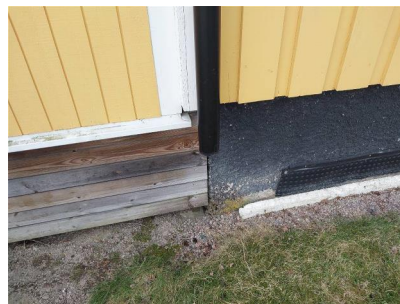
Stuprör avslutas nära husliv.

Stuprör som avslutas intill husliv (ovan mark) kan medföra en ökad fuktbelastning på grundmur/sockel med fuktrelaterade skador som följd.

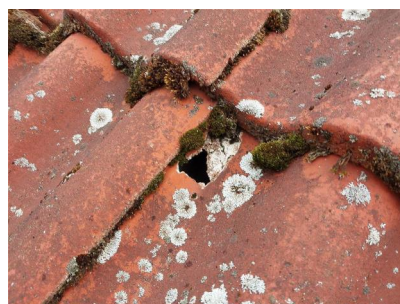
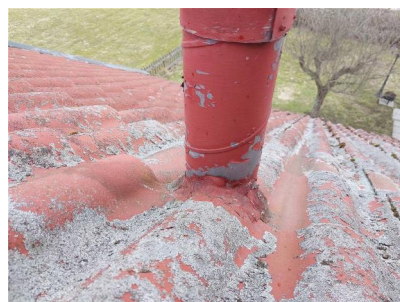
Äldre plåtarbeten där det är tätat med massa runt genomföringar.

Hål förekommer lokalt i takpanna.

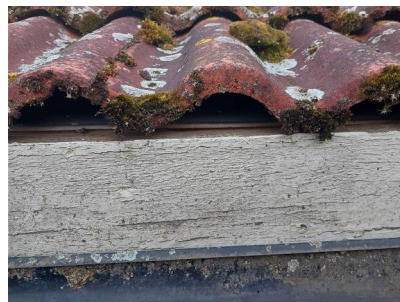
Mosspåväxt förekommer på pannor samt färgsläpp på plåtdetaljer.

Takfotsplåtar saknas lokalt.

Detta medför en ökad risk för att vatten tränger ner i omkringliggande konstruktioner och orsakar fuktskador.

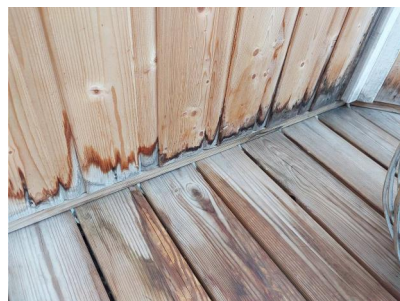
Fuktanvisningar förekommer lokalt på panelbrädor.

Dessa bedöms vara äldre och inte lett till några följdskador.

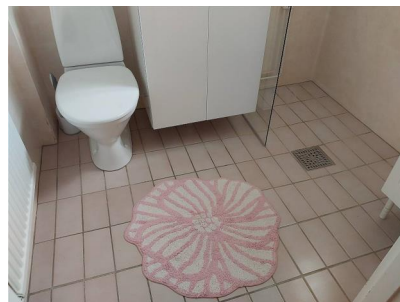
Våutrymmet har äldre yt-/tätskikt med bland annat äldre gjutjärnsbrunn, fönster olämpligt placerat nära dusch, rörgenomföringar finns i golv, låg tröskel.

Eftersom funktionen, som innebär att ytskiktet/tätskiktet ska vara vattentätt, kan vara nedsatt finns en ökad risk att vatten tränger igenom ytskiktet/tätskiktet med vattenskador i omkringliggande konstruktioner som följd.

Fuktindikering i utrymmet gav inga förhöjda fuktindikationer.

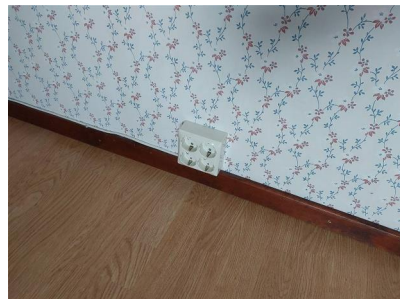
Vid stickprovskontroll av jordade eluttag noterades felkoppling.

Kontakta en elektriker för kontroll och åtgärd.

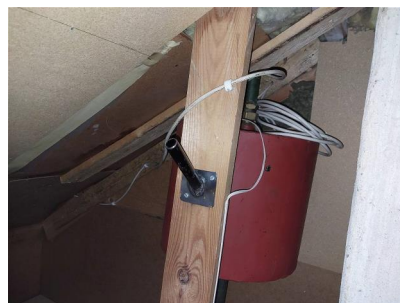
Expansionskärl finns installerad i utrymmet men ska vara bortkopplat.

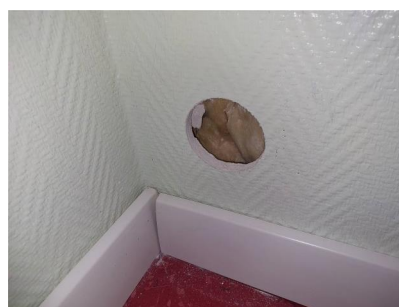
Våutrymmet har äldre yt-/tätskikt med bland annat gjutjärnsbrunn som saknar klämring, mattsläpp förekommer runt golvbrunnen (golvbrunnen sitter i utrymmet för toaletten).

Eftersom funktionen, som innebär att ytskiktet/tätskiktet ska vara vattentätt, kan vara nedsatt finns en ökad risk att vatten tränger igenom ytskiktet/tätskiktet med vattenskadorna i omkringliggande konstruktioner som följd.

Vid kontroll av väggkonstruktion uppmättes fuktvärden under kritisk nivå för mikrobiell tillväxt och normal lukt upplevdes.

Risk för mikrobiell tillväxt föreligger om den relativa fuktigheten (RF) i den omgivande luften är över 75 % vilket i furuvirke motsvarar en fuktkvot (FK) på 17 %. Fuktkvoten uppmättes till 9%.

Ett provborrhål togs upp i väggen som består av gipsskiva, mellanliggande isolering samt träregel.

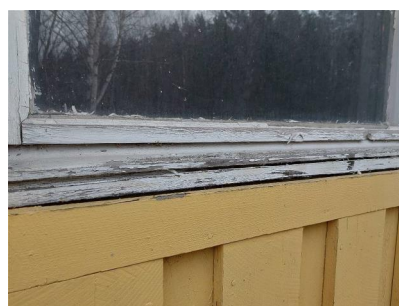
Fönsterbleck saknas på fönster.

Avsaknad av fönsterbleck medför en ökad risk för att vatten kan rinna in och orsaka fuktrelaterade skador i omkringliggande konstruktioner.

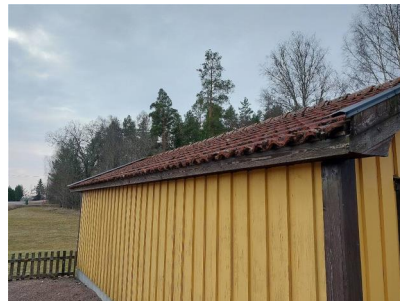
Hängrännor saknas.

När hängrännor saknas utsätts fasad och grund för ökad fuktbelastning, vilket i sin tur kan leda till fuktskador i bakomliggande konstruktioner.

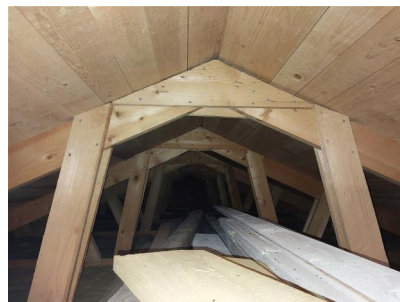
Vindsutrymmet kunde inte besiktas i sin helhet eftersom landgångar saknas.

Vi rekommenderar en kompletterande besiktning när landgångar monterats.

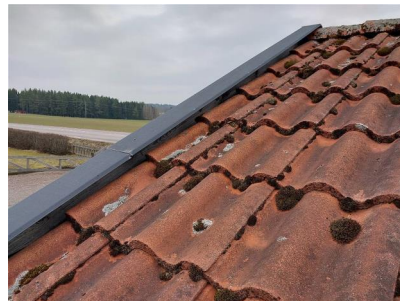
Vattplåt täcker ej pannor i erforderlig mån och papp är ej uppdraget mot vindskiva. Trådspik har delvis använts till plåtarbeten. Takfotsplåtar saknas, mindre mosspåväxt förekommer på pannor.

Detta medför en ökad risk för att vatten tränger ner i omkringliggande konstruktioner och orsakar fuktskador.
