# Besiktningsprotokoll

Anticimex Försäkringsbesiktning i samarbete med Fastighetsbyrån

| Fastighetsadress:<br>Kamgräsvägen 9 | |

| Besiktningsdatum:<br>2026-03-20 | Protokollnummer:<br>69603847 |

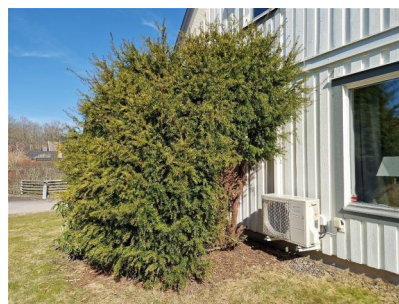
- Kondensvatten från luftvärmepumpens utedel leds inte bort från husgrunden.

Detta medför ökad risk för att vatten tränger in i anslutande konstruktioner, vilket i sin tur kan leda till fuktrelaterade skador. Observera att besiktning av byggnadens värmesystem eller värmepumpen inte har ingått i uppdraget.

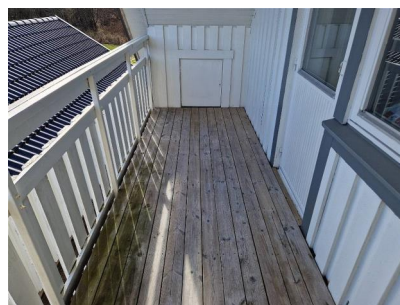
Taket under balkongen kunde inte besiktigas då trallen döljer takets yta.

Det rekommenderas att en kompletterande besiktning utförs när hela taket är tillgängligt.

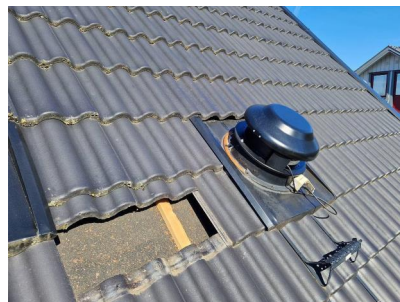
Färgsläpp och mindre rostangrepp noterades lokalt på huven till frånluftsfläkten.

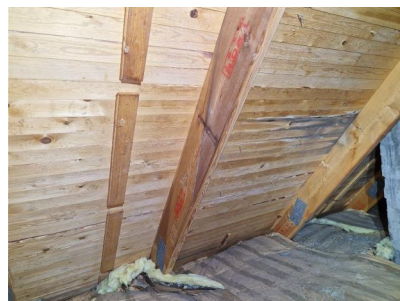
Mikrobiell påväxt finns på underlagstaket.

Detta kan vara ett tecken på att vinden tillförs fukt inifrån bostaden. Observera att besiktning av bostadens ventilationssystem inte har ingått i uppdraget.

För att komma tillrätta med detta kan fukttillförseln inifrån bostaden behöva minskas. Det kan göras genom att ventilationen i bostaden förbättras samt att eventuella otätheter i vindsbjälklaget (tak-/väggvinklar, taklucka med mera) tätas. Läs Anticimex faktablad om uppvärmda vindsutrymmen för tips och råd.

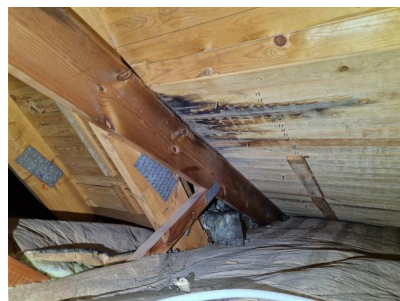
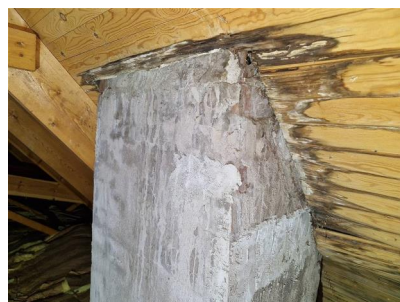
Äldre fuktfläckar/missfärgningar noterades lokalt på underlagstaket.

Vid fuktindikering mot fuktfläckarna/missfärgningarna noterades inga förhöjda fuktindikationer.

Vid stickprovsvis fuktkvotsmätning i underlagstaket uppmättes fuktkvoten till 14-15 %.

Det finns risk för mikrobiell tillväxt om den relativa fuktigheten (RF) i den omgivande luften är över 75 %. I furuvirke motsvarar det en fuktkvot (FK) på 17 %.

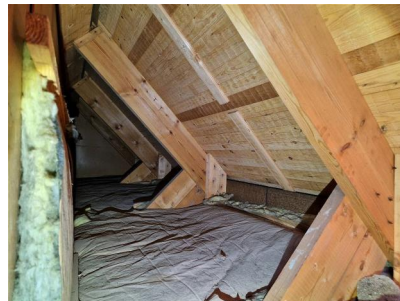
Mikrobiell påväxt noterades lokalt på underlagstaket.

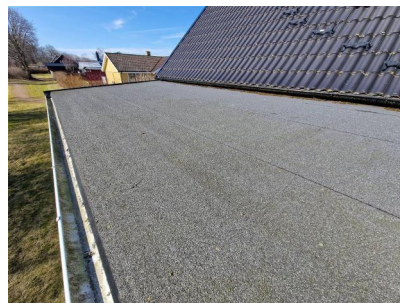
- Takpappen är äldre.

Mindre lav-/moss påväxt förekommer lokalt på yttertaket.  
Ytliga sprickor noterades på yttertaket.

Tätskiktet på ett platt/låglutande tak har enligt vår bedömning en begränsad livslängd. Eftersom takpappen är äldre har det ett minskat motstånd mot vattengenomträngning. Detta i sin tur kan leda till att takkonstruktionen drabbas av fuktskador.

- Fönsterbleck saknas under fönsterpartierna.

Avsaknad av fönsterbleck medför en ökad risk för att vatten kan tränga in och orsaka fuktrelaterade skador i omkringliggande konstruktioner.

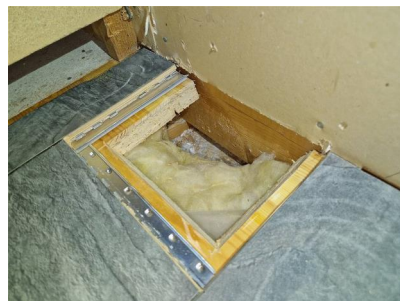
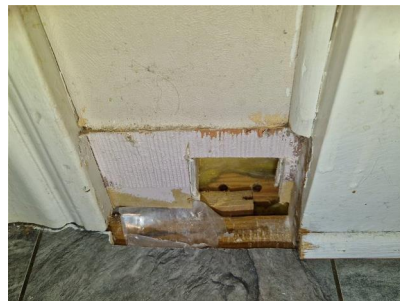
Huset är grundlagt med betongplatta på mark med en uppreglad golvkonstruktion ovanpå. Byggspill i form av sågspån förekommer dikt an betongplattan.

Ett provhål sågades upp i golvet under kyl/frys i köket. Ingen avvikande lukt upplevdes från provhålet. Konstruktionen består ovanifrån sett av laminatgolv, plankor, plastfolie och mineralull dikt an betongplattan. Golvreglarna och distansklossarna som golvreglarna vilar på är tillsynes av obehandlat virke. Betongplattan ligger ca 14 cm under invändig golvnivå. Vid fuktkvotsmätning i en träregel och distanskloss uppmättes fuktkvoten till 10-11 %.

En golvlist demonterades till ytterväggen i hallen åt norr och ett provhål togs upp i den bakomliggande gipsskivan. Ingen avvikande lukt upplevdes från provhålet. Konstruktionen består inifrån sett av gipsskiva och en isolerad träregelstomme. Ytterväggssyllen är tillsynes av obehandlat virke och ligger med sin ovansida ca 5 cm under invändig golvnivå. Det går ej att avgöra om syllen vilar på en underliggande fuktspärr mot betongplattan. Vid fuktkvotsmätning i syllen uppmättes fuktkvoten till 15-16 %.

Det finns risk för mikrobiell tillväxt om den relativa fuktigheten (RF) i luften är över 75 %, vilket i gran- och furuvirke motsvarar en fuktkvot (FK) på ca 17 %.

Befintlig golvkonstruktion samt väggssyllar riskerar på grund av naturlig fuktpåverkan att drabbas av fuktrelaterade skador med mikrobiell påväxt som möjlig följd. Om det förekommer rötskyddsbehandlat virke i konstruktionerna finns det en risk att kemisk lukt kan uppstå i boendemiljön.

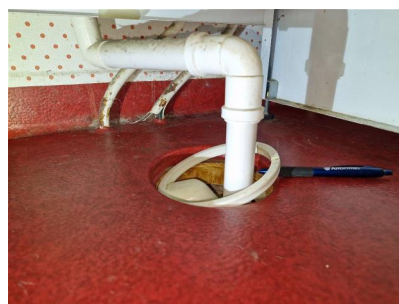
Våutrymmet har äldre yt-/tätskikt.  
Klämringen till golvbrunnen sitter löst.  
En förhöjningsring noterades i golvbrunnen.  
Otäta rörgenomföringar finns i golv  
Bristfälligt golvfall förekommer i utrymmet.

Eftersom funktionen, som innebär att ytskiktet/tätskiktet ska vara vattentätt, kan vara nedsatt finns en ökad risk att vatten tränger igenom ytskiktet/tätskiktet med vattenskador i omkringliggande konstruktioner som följd.

Vid fuktindikering i utrymmet noterades inga förhöjda fuktindikationer.

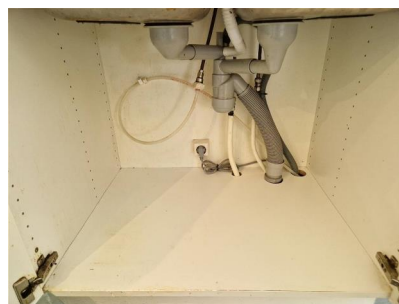
Fuktskydd saknas i diskbänksskåpet.

Utan fuktskydd är det svårt att upptäcka läckage. Vatten kan då tränga in i omkringliggande konstruktioner och orsaka fuktskador som möjlig följd.

Vid fuktindikering mot golvytan framför diskbänksskåpet samt vitvaror kunde inga förhöjda fuktindikationer påvisas.

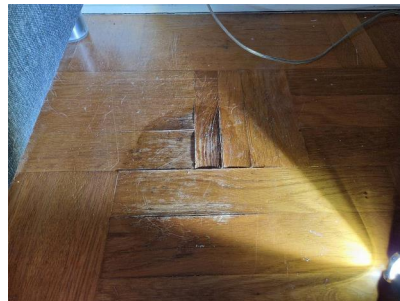
Missfärgningar/deformeringar noterades lokalt på parkettgolvet åt sydväst.

Vid fuktindikering mot missfärgningarna/deformeringarna noterades inga förhöjda fuktindikationer.

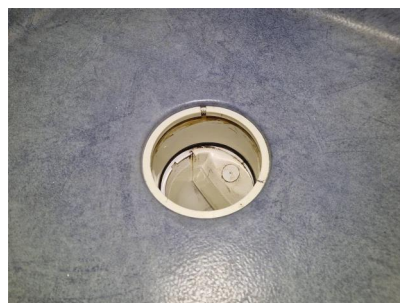
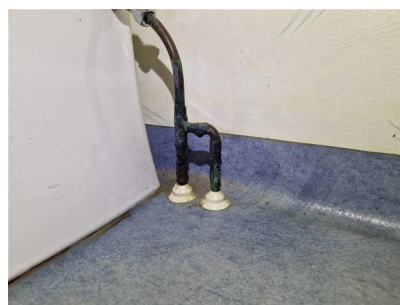
Våutrymmet har äldre yt-/tätskikt.  
Förhöjningsring noterades i golvbrunnen.  
Rör genomföringar finns i golv.  
Bristfälligt golvfall förekommer lokalt i utrymmet.

Eftersom funktionen, som innebär att ytskiktet/tätskiktet ska vara vattentätt, kan vara nedsatt finns en ökad risk att vatten tränger igenom ytskiktet/tätskiktet med vattenskador i omkringliggande konstruktioner som följd.

Vid fuktindikering i utrymmet noterades inga förhöjda fuktindikationer.

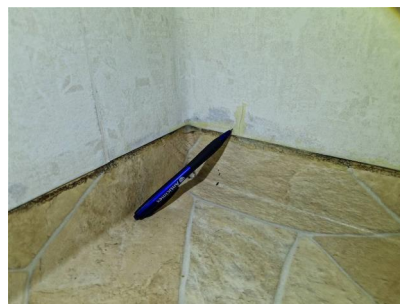
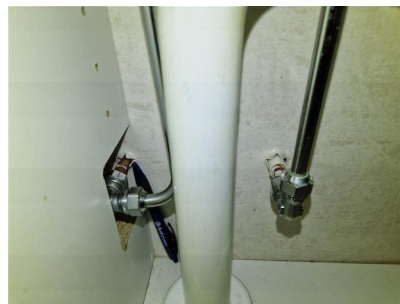
- Våtutrymmet har äldre yt-/tätskikt.

I duschutrymmet noterades en mindre skada i väggbeklädnaden som reparerats med silikon.

Väggbeklädnaden är otät vid rör genomföringarna i badrumskommoden. Bristfälligt golvfäll förekommer lokalt utanför duschzonen.

Eftersom funktionen, som innebär att ytskiktet/tätskiktet ska vara vattentätt, kan vara nedsatt finns en ökad risk att vatten tränger igenom ytskiktet/tätskiktet med vattenskador i omkringliggande konstruktioner som möjlig följd.

Vid fuktindikering i utrymmet noterades inga förhöjda fuktindikationer.

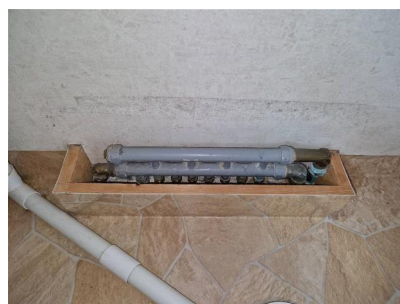
- Rörslitsen saknar vattentät botten.

Ärgningar noterades på enstaka rör-/kopplingar.

En rörslits ska ha en vattentät botten och vara försedd med skvallerrör. När det saknas ökar risken för att ett läckage inte upptäcks i tid. Det kan leda till fuktskador i omkringliggande konstruktioner.

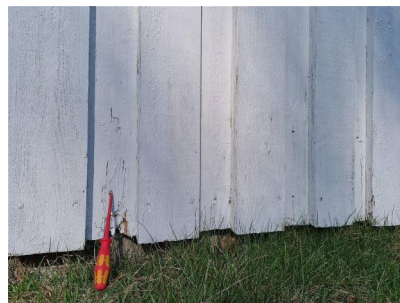
Torrspäckor, färgsläpp och rötskador förekommer lokalt på fasadpanelen som är i behov av målning/underhåll.

Fasadbeklädnad och träkonstruktioner där målningsbehov finns riskerar att få fukt- och rötskador på grund av sämre vattenavvisande förmåga. För att öka livslängden på fasadbeklädnaden rekommenderas målning och underhåll. I samband med ommålning rekommenderas att de rötskadade panelbrädorna byts ut.

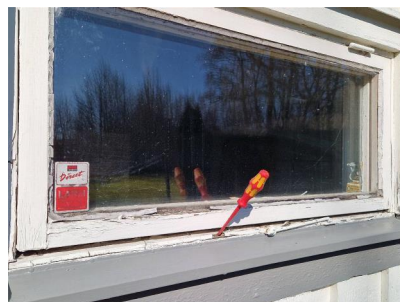
Rötskadorna kan bero på olika saker, exempelvis bristfälligt underhåll, bakfall på fönsterbleck, målning, skruvar och beslag etc.

Vi rekommenderar att kontakt tas med fackman för vidare kontroll och bedömning av lämpliga åtgärder.

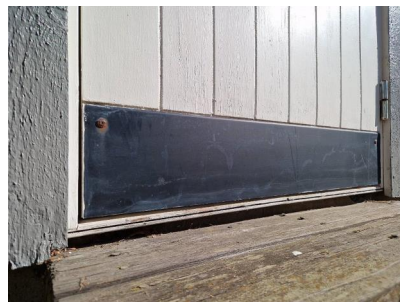
Tröskelbleck saknas under ytterdörren till förrådet.

Avsaknad av tröskelbleck medför en ökad risk för att vatten kan tränga in och orsaka fuktrelaterade skador i omkringliggande konstruktioner som möjlig följd.

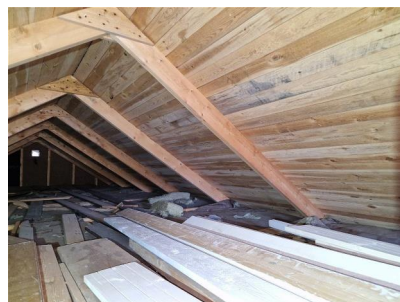
Den upptäckta mikrobiella påväxten på underlagstaket kan vara ett tecken på att vinden tillförs fukt inifrån bostaden och/eller uteluften.

Vi rekommenderar en fördjupad undersökning för att bedöma orsak och omfattning.
