Besiktningssprotokoll

Anticimex Försäkringsbesiktning i samarbete med Fastighetsbyrån

Fastighetsbeteckning: Brottkärr 1:311	
Fastighetsadress: Grinnekärrsvägen 48	
Postnummer: 43656	Ort: Hovås

Besiktningdatum: 2026-03-18	Protokollnummer: 69596756
Temperatur: 6 °C	Väderlek: Mulet
Tekniker: Beni Kozovski	
E-post: beni.kozovski@anticimex.se	
Kontor: Göteborg	
Närvarande: Fastighetsägare

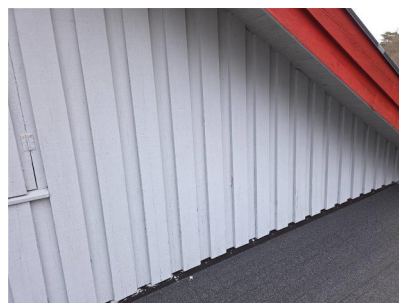
Utvändigt / Fasad

Fasadpanelen är i behov av målning/underhåll.

Fasadbeklädnad och träkonstruktioner där målningsbehov finns riskerar att få fukt- och rötskador på grund av sämre vattenavvisande förmåga. För att öka livslängden på fasadbeklädnaden rekommenderas målning och underhåll.

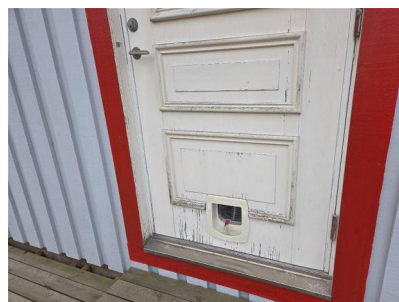
Utvändigt / Dörrar

Dörr är i behov av målning/underhåll.

Dörrar där målningsbehov finns riskerar att få fukt- och rötskador på grund av sämre vattenavvisande förmåga.

För att öka livslängden på dörr rekommenderas målning och underhåll.

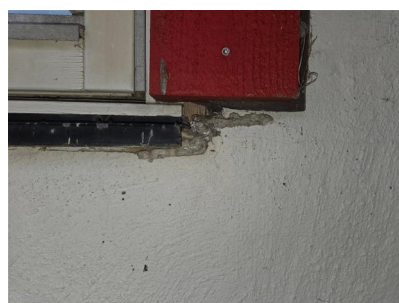
Utvändigt / Fönster

Isolerglas är äldre.

Befintliga fönster är äldre vilket betyder att tätningen mellan fönsterrutorna kan vara sämre. Detta kan leda till att missfärgning/imma kan uppstå mellan glasrutorna.

Otäta foderinklädnader.

När det förekommer otätheter finns det risk för fuktrelaterade skador i den bakomvarande konstruktionen.

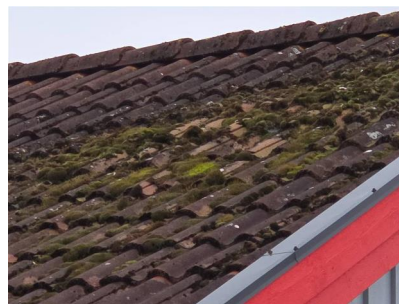
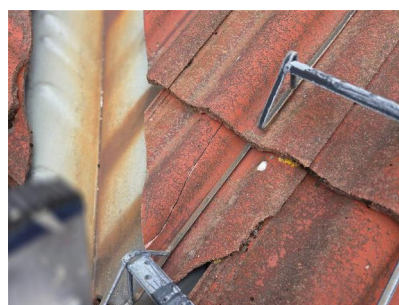
Utvändigt / Tak

⚠ Yttertaket är äldre.
 Mosspåväxt finns på takpannor.
 Takpannor är skadade.
 Takpannor är lösa vid vinkelrännor på taket.
 Yttröst finns på plåtdetaljer.

Takpannor, plåtdetaljer och underlagspapp har enligt vår bedömning en begränsad livslängd. Eftersom husets taktäckning är äldre har det ett minskat motstånd mot vatteninträning. Detta i sin tur kan leda till fuktskador på träläkt och vidare ner i underliggande konstruktioner. För att öka livslängden ytterligare på taket rekommenderas att mossan tas bort från takpannorna.

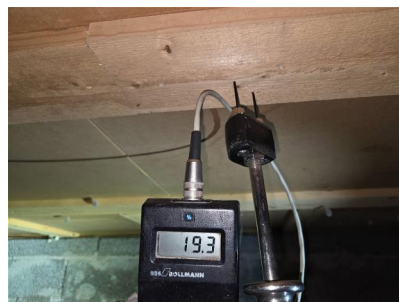
Utvändigt / Krypgrund

🔍 Vid kontroll av konstruktionen uppmättes fuktvärden över kritisk fuktnivå för mikrobiell tillväxt.

Uteluftsventilerade krypgrunder med bjälklag av organiskt material har ofta fuktskador på grund av naturlig fuktpåverkan. Detta kan resultera i mikrobiella skador. Det finns risk för mikrobiell tillväxt om den relativa fuktigheten (RF) i den omgivande luften är över 75 %. I furuvirke motsvarar det en fuktkvot (FK) på 17 %. Fuktkvoten uppmättes till 19,3 %.

Vi rekommenderar en fördjupad undersökning för att bedöma orsak och omfattning.

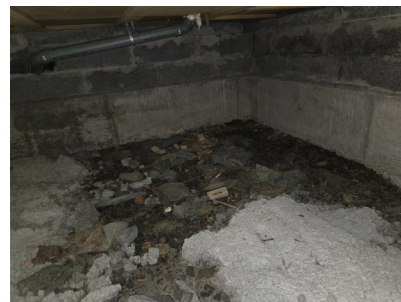
Organiskt material finns i utrymmet. Det rekommenderas att ta bort det organiska materialet och lägga ut åldersbeständig markplast fackmässigt.

När man har organiskt material i en fuktig miljö finns en ökad risk för mikrobiell tillväxt (angrepp av mikroorganismer). Detta kan i sin tur leda till att mikrobiell lukt sprids till boendemiljön.

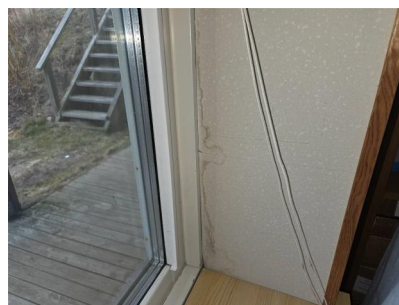
Souterrängplan / Sovrum 1

Fuktfläck finns lokalt vid fönsterkarmen som bedöms vara från tidigare inkommande fuktinträning och som var torrt vid besiktningstillfället. Det rekommenderas att en snickare demonterar materialet vid fuktanvisningen för att se om det förekommer bakomvarande skador.

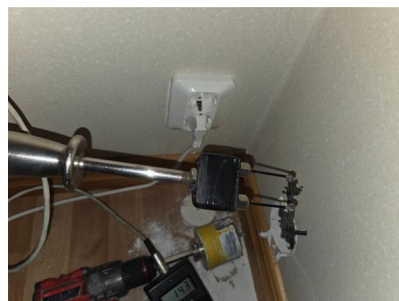
Vid kontroll av konstruktion uppmättes fuktvärden under kritisk nivå för mikrobiell tillväxt och normal lukt upplevdes.

Grundläggningen består av en betongplatta på mark utan underliggande isolering och med ett flytande golvspånskiva på en cellplastisolering. Det finns risk för mikrobiell tillväxt om den relativa fuktigheten (RF) i den omgivande luften är över 75 %. I furuvirke motsvarar det en fuktkvot (FK) på 17 %.

Fuktkvoten uppmättes till 14,3 %.

Flytande golvkonstruktion och eventuella väggsyllar riskerar att drabbas av fuktskador på grund av naturlig fuktpåverkan om fuktskyddet är bristfälligt utfört alternativt saknas. Fuktvandring kan ske från marken genom betongen till organiskt material genom så kallad kapillärsugning och diffusion, vilket kan leda till skador med lukt av mikrobiell karaktär. Om väggsyllarna är tryckimpregnerade kan även en kemisk lukt förekomma.
