Floda 3:100

Säveåvägen 9

Uppdragsnummer	O31140
Besiktningdatum	2026-03-24
Besiktningföretag	OBM Besiktning Väst AB
Besiktningförrättare	Markus Grunditz
Närvarande	Säljare, mäklare
Giltig till och med	2027-03-24

Byggnadsbeskrivning	Byggnadsår
Friliggande i 1½- plan med källare.	1928
Till eller ombyggnad	Övrigt
Uterum tillbyggt 2017.	Huset var möblerat. Fristående/vidbyggda byggnader såsom t.ex. garage/uthus/altaner besiktigas ej.

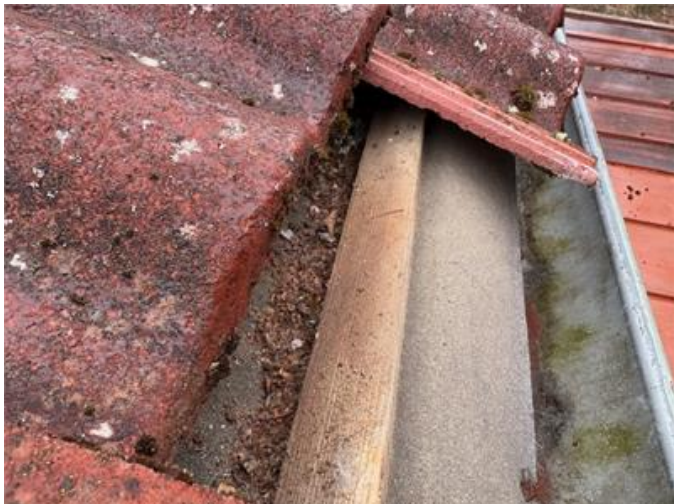
Bilden visar exempel på där bärläkten ligger kloss an underlagspappen.

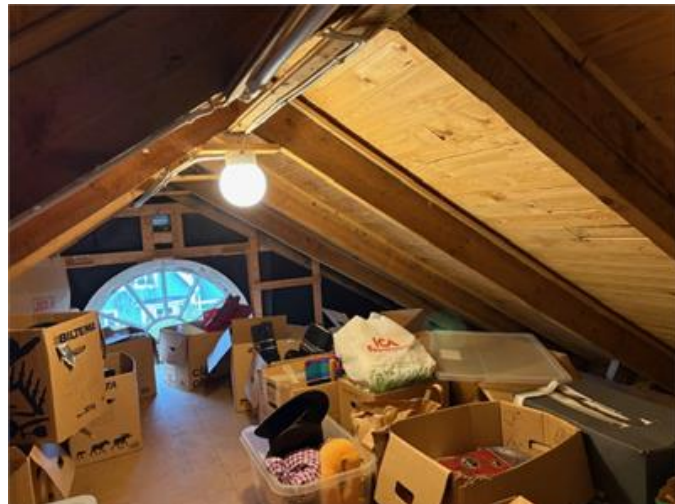
Sovrum 1	X				Inget att notera.
Sovrum 2	X				Inget att notera.
<b>Vind</b>		X			Mikrobiell påväxt/missfärgningar förekommer i utrymmet. Takstolar bedöms ej vara anpassade för aktuell taktäckning. Se kommentar/riskanalys. Bild 2
<b>Parallelltak</b>				X	Delar av yttertaket är en parallell takkonstruktion utan besiktningbart vindsutrymme/lucka till eventuellt vindsutrymme finns inte.

Om det finns brister i tätningen mellan ett kallt och ett varmt utrymme finns det en risk att relativt varm och fuktig luft kommer ut från det varma utrymmet till det angränsande kalla utrymmet och träffar en kall yta och kondenserar. Missfärgning är en indikering på att inneluften har kommit ut i vinden så att ett gynnsamt klimat för en mikrobiell tillväxt har uppstått. Det kan vara en indikering på att ventilationen inomhus är undermålig. Får detta fortgå finns det en risk att man kan få skador på konstruktioner som i en förlängning påverkar byggnaden negativt. Konturerna på missfärgningarna kan t.ex. ritas in för att få en bättre kontroll över missfärgningarna, skulle de öka i omfattning bör kontakt tas med en fackman för vidare kontroll/åtgärd.

Om takstolar ej är anpassade för aktuell taktäckning finns det en risk att dom inte klarar av taktäckningens vikt samt eventuell vikt ifrån snö.

Bilden visar vy av vind.

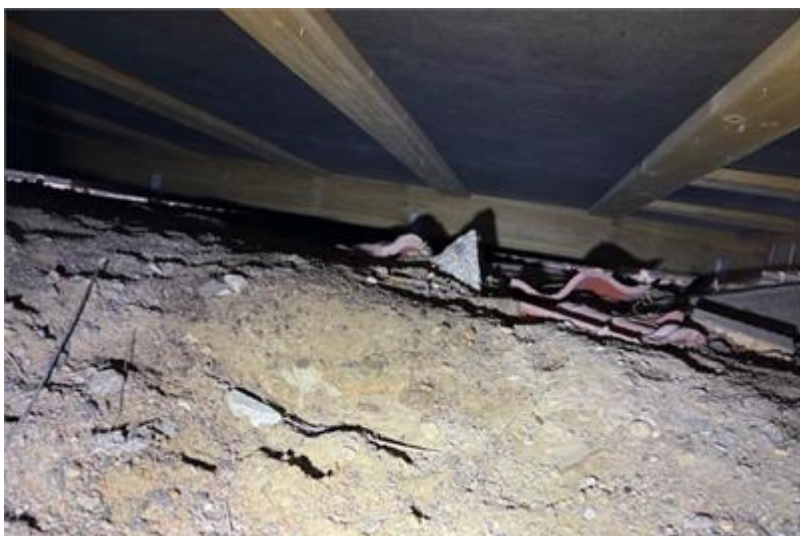
Byggnadsdel	Plintgrund.
Konstruktionsdel	Trossbottens undersida.
Konstruktionsuppbyggnad	Sand, plintar, bjälklag av trä.

Vid kontroll av konstruktion mättes fuktkvoter stickprovvis utifrån i trossbottens undersida till mellan 15- 16% fuktkvot. Träskyddsbehandlat material förekommer.  
(Plintgrunden är besiktigad utifrån p.g.a. trångt utrymme).

Vid kontroll av konstruktion uppmättes fuktkvoter under det kritiska gränsvärdet för mikrobiell tillväxt. Notera att stickprovsmässig undersökning är utförd. För att säkert fastställa konstruktionens uppbyggnad, kondition och fuktstatus måste en mer omfattande undersökning utföras.

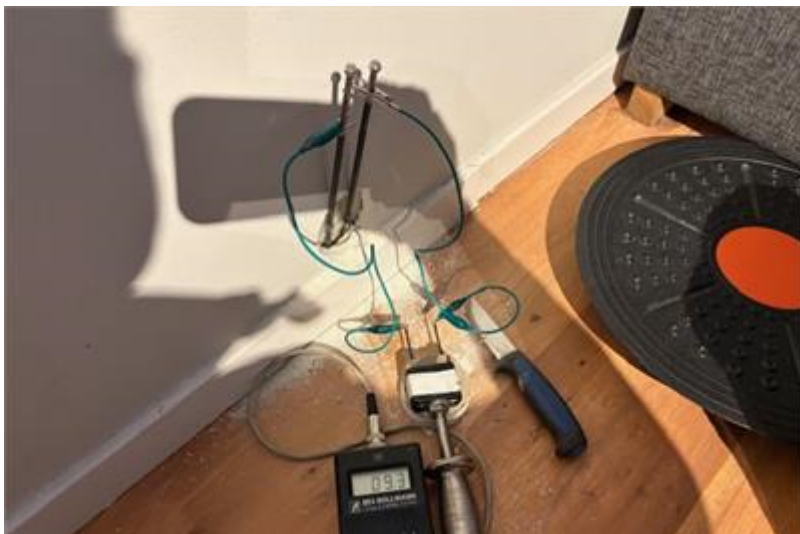
Byggnadsdel	Källare.
Konstruktionsdel	Påreglad yttervägg samt innervägg.
Konstruktionsuppbyggnad	Betong/murverk, reglar av trä, isolering, plastfolie, gips.

Vid kontroll av konstruktion mättes fuktkvoter stickprovsvis i en påreglad yttervägg genom ett provhål i ytterväggen i sovrummet till ca 9% fuktkvot samt i en innervägg i pannrummet till ca 7% fuktkvot. Inga avvikande lukter kunde kännas i byggnaden vid besiktningstillfället.

Vid kontroll av konstruktion uppmättes fuktkvoter under det kritiska gränsvärdet för mikrobiell tillväxt. Notera att stickprovsmässig undersökning är utförd. För att säkert fastställa konstruktionens uppbyggnad, kondition och fuktstatus måste en mer omfattande undersökning utföras.
