Hjällsnäs 75:4

Monvägen 131

**Besiktningssuppgifter**

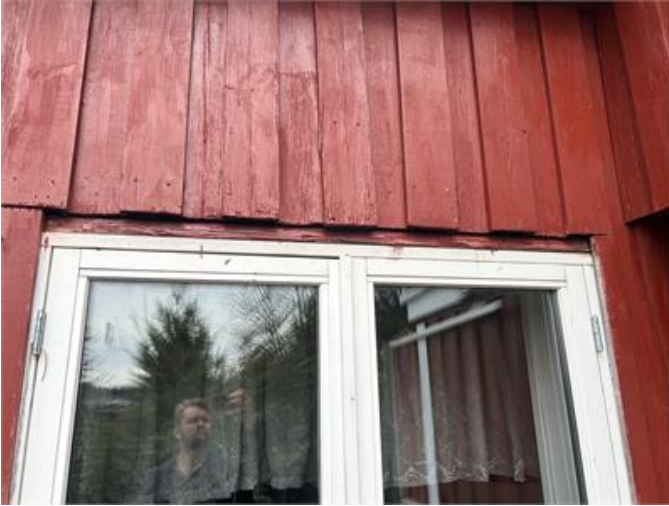
Exempel på fönsterdörr som inte har något plåtbleck.

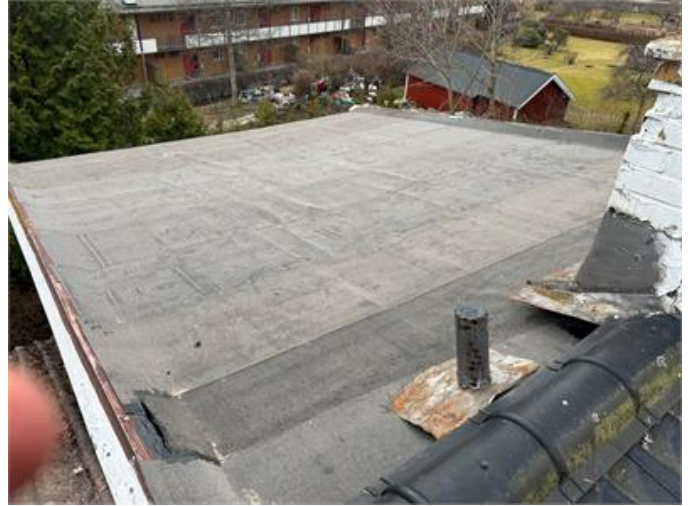
Takkupa som endast är täckt med underlagspapp.

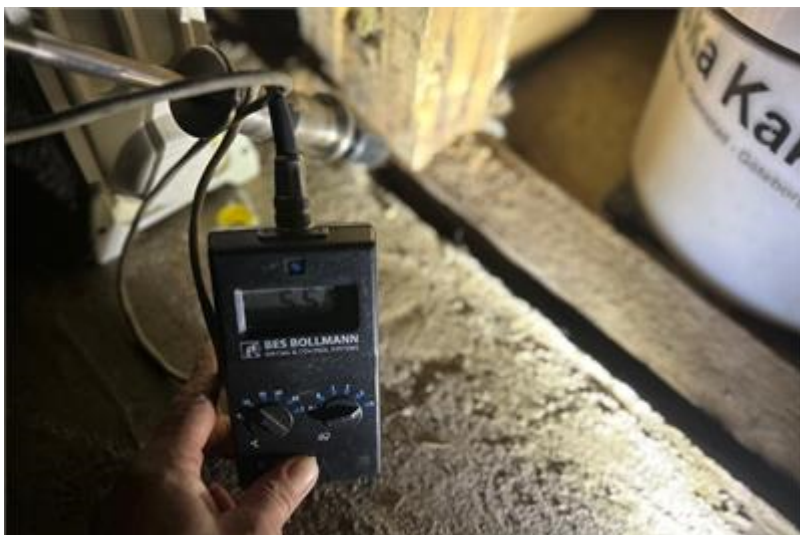
I råkällaren uppmättes fuktkvoten i en vägg till över 28 % och i mellanbjälklagskonstruktionen till ca 20-21 % och en avvikande lukt upplevdes.

I källaren uppmättes fuktkvoten i träpelaren som bär upp trappan till över 28 %.

I råkällaren kan man se delar av mellanbjälklagskonstruktionen och rötskador noterades.

Då fuktkoter över kritiskt gränsvärde för rötskador, avvikande lukt samt brister avseende bjälklagskonstruktionen noterades rekommenderar vi att denna besiktning kompletteras med en fördjupad teknisk undersökning av husets grunder och bärande konstruktioner för att ta reda på orsak/omfattning och lämpliga åtgärder.
