# Besiktningssprotokoll

Anticimex Försäkringsbesiktning i samarbete med Fastighetsbyrån

| Fastighetsadress:<br>Lumsvägen 4 | |

| Besiktningdatum:<br>2026-03-24 | Protokollnummer:<br>69609645 |

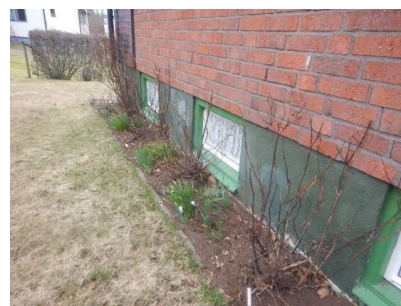
Växter finns i anslutning till grundmur.

När det finns rabatter och växter nära grundmuren finns risk att fukt stannar kvar i väggarna. Detta kan i sin tur orsaka invändiga fuktskador. Växternas rötter kan också skada grundmuren och sätta dräneringsledningen ur funktion.

Mindre sprickor och färgsläpp finns i/på sockel.

Dessa bedöms inte ha lett till bakomliggande skador.

Området närmast huset rekommenderas att vara fritt från växtlighet.

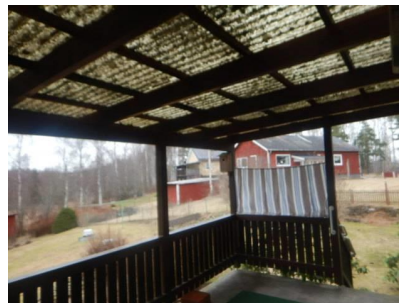
Äldre altantak.

Taket är missfärgat men inga skador noterades.

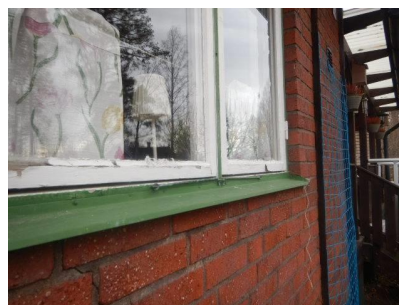
Vanligt underhållsbehov, kittning och målning.

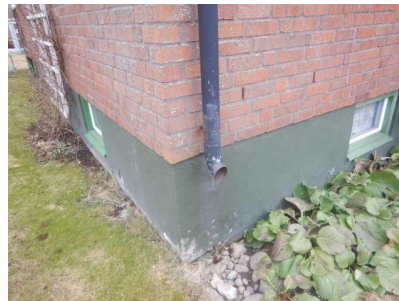
Stuprör avslutas nära husliv.

Stuprör som avslutas intill husliv (ovan mark) kan medföra en ökad fuktbelastning på grundmur/sockel/källare med fuktrelaterade skador som följd. Led bort vatten från huset.

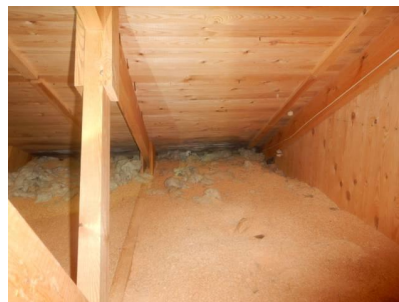
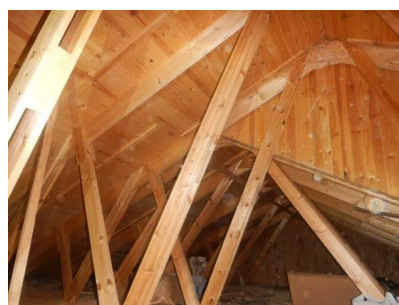
Vid besiktningen av vinden noterades påväxt på råsponten, men endast på nedre delar och lokalt ovanför sovrummen.

I och med att husets värmekälla har bytts ut har man även påverkat ventilationen och fuktpåverkan på vinden, murstocken värms inte längre upp vilket påverkar självdraget negativt samt gör så att vinden blir kallare på vinterhalvåret. Den uppvärmda luften inomhus på vintern bär med sig fukten upp på vinden och kondenserar mot det kalla yttertaket.

Vid kontroll av vinden har fuktvärden under kritisk fuktnivå för mikrobiell tillväxt uppmätts, dock finns mikrobiell påväxt på underlagstak. Påväxten är lokal ovanför sovrummen.

Fuktkvoten i underlagstak/takbjälkar uppmättes till 12 %.

Den upptäckta mikrobiella påväxten på underlagstaket är ett tecken på att vinden har tillförts eller tillförs fukt inifrån bostaden. Observera att besiktning av bostadens ventilationssystem inte har ingått i uppdraget.

Rekommenderar att täta vindsbjälklaget inifrån bakom taklistor och vid lucka samt förbättra ventilationen med våtrumsfläktar som går med kontinuerlig drift. Då detta är ett problem under vintern så måste vinden kontrolleras vintertid för att se om åtgärderna är tillräckliga, om frost finns på underlagstak efter åtgärder så bör man kontakta en ventilationsfirma för installation av ett bättre ventilationssystem i bostaden. Kontakta oss på Anticimex för råd.

För att komma tillrätta med detta kan fukttillförseln inifrån bostaden behöva minskas. Det kan göras genom att ventilationen i bostaden förbättras samt att eventuella otätheter i vindsbjälklaget (tak-/väggvinklar, taklucka med mera) tätas. Läs Anticimex faktablad om uppvärmda vindsutrymmen för tips och råd.

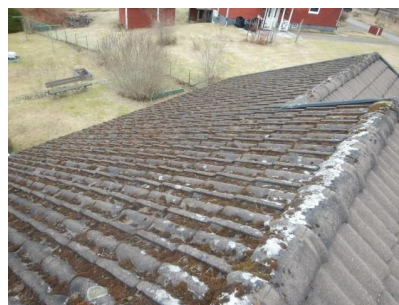
Husets takbeklädnad är från byggåret, takpannor, plåtbeslag och underlagspapp har enligt vår bedömning en begränsad livslängd och ett minskat motstånd mot vatteninträning.

Yttertaket är äldre.

Takpannor, plåtdetaljer och underlagspapp har enligt vår bedömning en begränsad livslängd. Eftersom husets taktäckning är äldre har det ett minskat motstånd mot vatteninträngning. Detta i sin tur kan leda till fuktskador på träläkt och vidare ner i underliggande konstruktioner.

Mosspåväxt finns på takpannor.

Mossa som växer på taket kan leda till att taktäckningen har ett minskat motstånd mot vatteninträngning. Detta i sin tur kan leda till fuktskador på träläkt och takkonstruktionen vilket kan resultera i mikrobiella skador (angrepp av mikroorganismer).

Av den anledningen behöver en årlig kontroll av taket utföras där eventuella trasiga takpannor byts ut, att takpannor och hängrännor rengörs från skräp samt vindsutrymmet kontrolleras för att upptäcka eventuella läckage i tid. Rekommenderar att planera för byte av tak.

För att öka livslängden på taket rekommenderas att mossan tas bort från takpannorna.

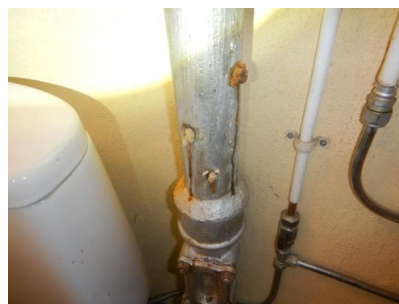
Husets rör- /avlopp- /värmeledningssystem är äldre.

Lagningar noterades på avloppsrör i wc på källarplan.

Detta behöver inte betyda att systemen har några allvarliga brister, men äldre rör- /avlopp- /värmeledningssystem kan ha nedsatt funktion/brister på grund av sin ålder, vilket i värsta fall kan leda till läckage.

Äldre brunnar av gjutjärn finns i huset.

Vi rekommenderar att en fackman kontaktas för att kontrollera husets rör- /avlopp- /värmeledningssystem samt för att hjälpa er med eventuella åtgärder. Observera att ingen besiktning av dessa system har ingått i uppdraget.

Byt brunnar vid renovering.

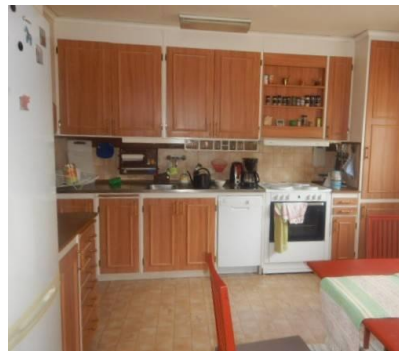
- ✎ Fuktskydd saknas i diskbänksskåp.  
Utan fuktskydd är det svårt att upptäcka läckage från rörledningar. Vatten kan då tränga in i omkringliggande konstruktioner och orsaka fuktskador. För att upptäcka eventuella läckage, installera ett fuktskydd.

- ✓ Fuktindikering i utrymmet gav inga förhöjda fuktindikationer.

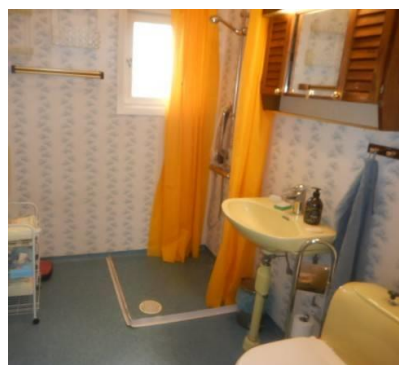
⚠ Våtutrymmet har äldre yt-/tätskikt. Utrymmet är äldre och har passerat tiden för sin tekniska livslängd. Renovering av utrymmet rekommenderas. Kontakta en behörig våtrumsentreprenör för en renovering. I samband med renoveringen bör omkringliggande konstruktioner kontrolleras för att upptäcka eventuella följdskador.

Äldre brunn av gjutjärn.  
Det finns risk att golvbrunnen rostar sönder med fuktskador som följd. Mindre mattsläpp noterades runt brunnen.

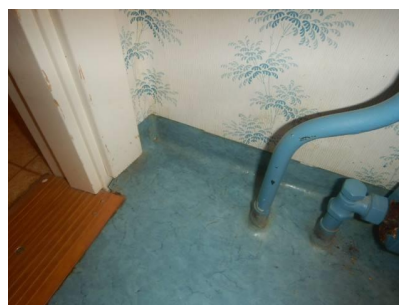
Rör genomföring finns i golv.  
Rör genomföringar i golvet medför en ökad risk för att vatten tränger ner i omkringliggande konstruktioner och orsakar fuktskador. Vid uppbyggnaden av utrymmet var detta tillåtet och utförandet anses därför vara fackmässigt utfört. I dagens branschregler är detta inte längre tillåtet.

Duschen är placerad nära ett fönster.  
För att minska risken för fuktskador på fönster och väggkonstruktion rekommenderas att man skyddar fönstret mot vattenbegjutning.

Våtrumsläkt saknas.

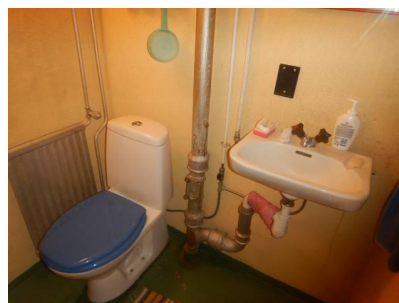
Wc-stol ur funktion.  
Spolknapp fungerar inte.

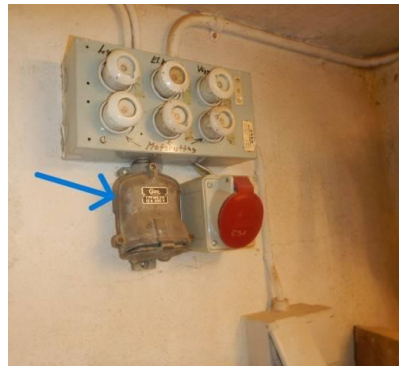
3-fasuttag i metall finns.

Denna typ av uttag tillverkas inte längre då de anses medföra en stor risk för personskada.

Kontakta en elektriker för kontroll och åtgärd.
