**Fastighetsuppgifter**

Melltorp 1:43

Orrstigen 4

**Besiktningsuppgifter**

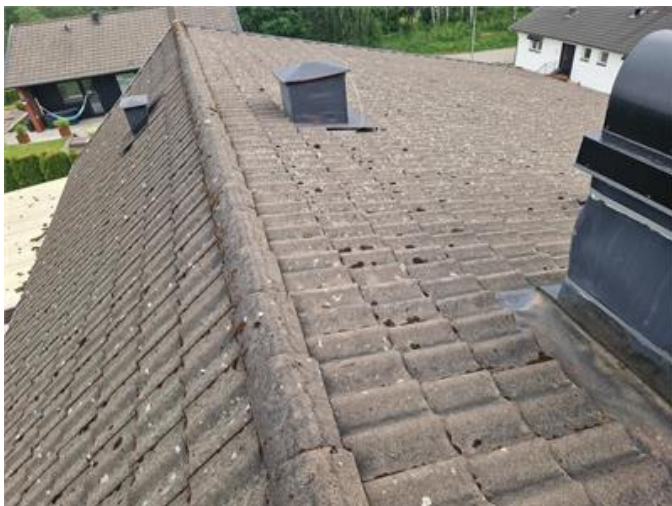
| Besiktningsresultat | | | | | |
|---|---|---|---|---|---|
| Tak | | X | | | Äldre yttertak med takpannor och mosspåväxt, se kommentar/riskanalys<br>Oklart årtal på papptaket på garagebyggnad |

**Tak:** Då taktäckningen är av äldre standard har det ett minskat motstånd mot vatteninträngning. Detta i sin tur kan leda till fuktskador på takkonstruktionen vilket kan påverka byggnaden och dess inomhusklimat negativt.

Mossan binder fukt, detta kan påverka taket negativt. (gäller även garagetak) Om det finns mossor på taket en längre tid kan det inte uteslutas att det kommer uppstå skador på taket, vilket i sin tur påverkar underliggande material och orsakar skador som påverkar byggnaden negativt.

Vy på yttertak

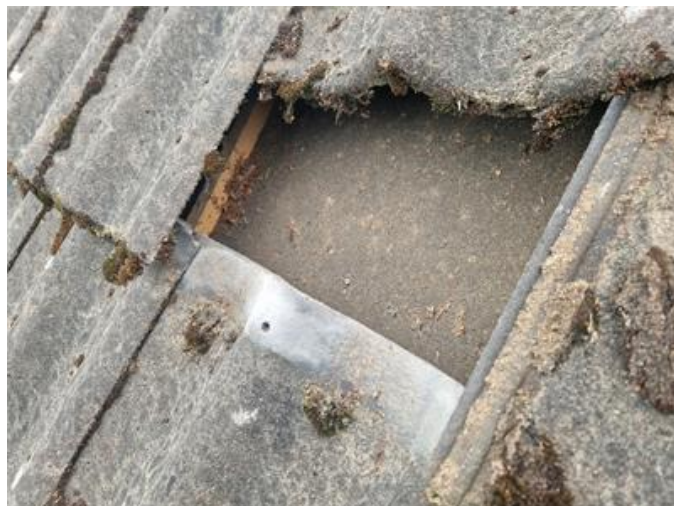
| Besiktningsresultat | | | | | |
|---|---|---|---|---|---|
| Vind | | X | | | Fukt och mikrobiell påväxt noterades på underlagstak. Se kommentar/riskanalys. |

**Vind:** Det noterades fukt/mikrobiell påväxt på underlagstaket, det rekommenderas en fortsatt teknisk utredning för att kontrollera orsaken till och omfattningen av detta.

Vy på underlagstak

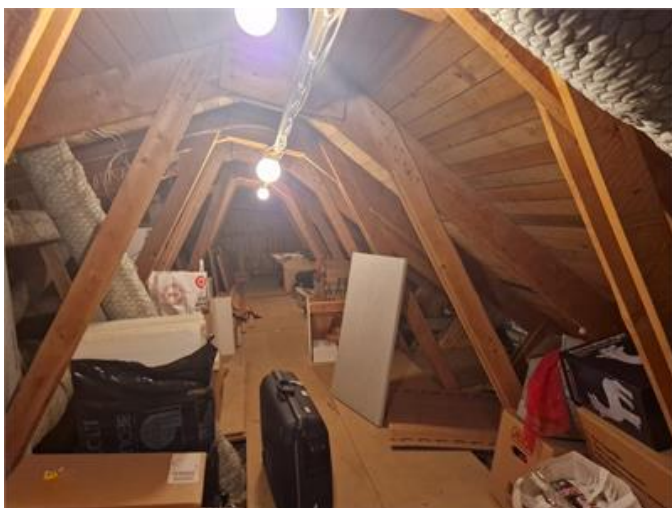
Vy på vindsutrymmet

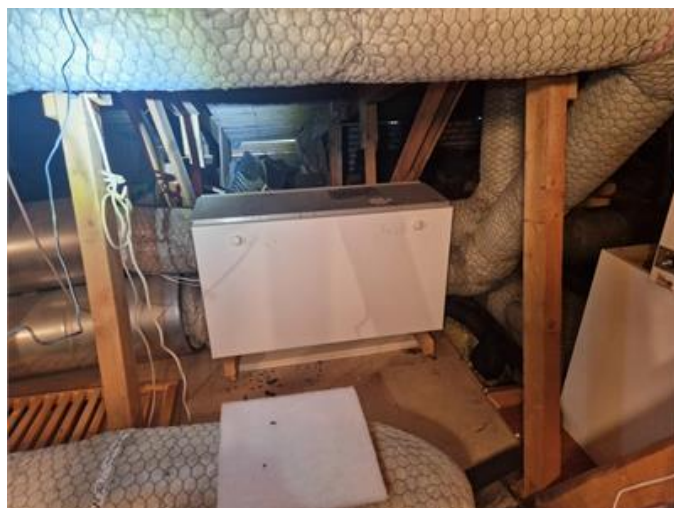
| Besiktningsresultat | | | | | |
|---|---|---|---|---|---|
| Ventilation | | X | | | Ventilationsaggregatet kommer genomgå en service/justering av fackman |

Vy på ventilationsaggregatet (FTX) på vindsutrymmet

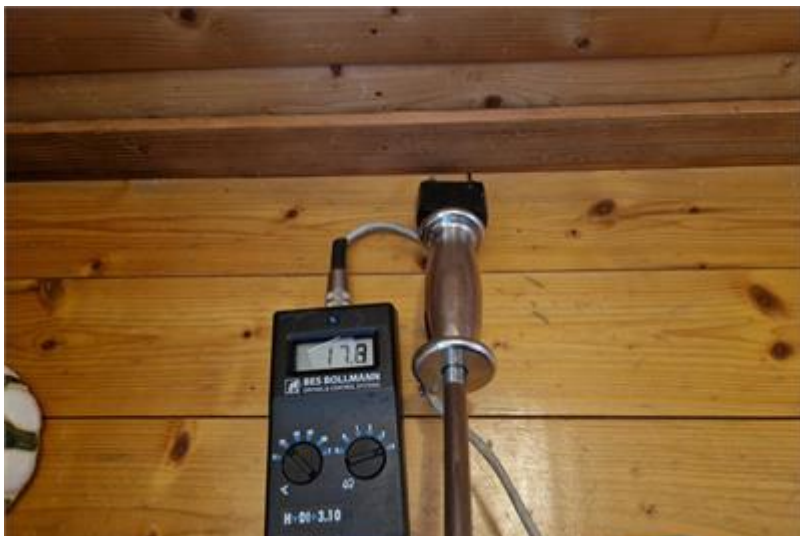
| Besiktningsresultat | | | | | |
|---|---|---|---|---|---|
| Allmänt | | | X | | Äldre uppbyggd källare med påsadlade träkonstruktioner och fuktgenomslag, se bilaga 1 |

Vid besiktningen utförs stickprovsmässiga fuktmätningar i källaren.  
Fuktkvoten visade på 17-19 % och gränsvärdet för mikrobiell påväxt ligger på 17%.  
Vidare noterades fuktgenomslag på grundmuren.  
Det rekommenderas en fortsatt teknisk utredning för att kontrollera orsaken till och omfattningen av detta,

En äldre källare av detta slag utsätts i regel mer eller mindre för permanent fuktpåverkan från angränsande mark. Utifrån erfarenhet är det känt att konstruktioner och beläggningar/beklädnader med organiska material mot golv- och väggytor bör undvikas, då fuktpåverkan och mikrobiell tillväxt (mögel/bakterier) och rötskador kan uppstå i sådana. Det utvändiga fuktskyddet är äldre. Det kan inte uteslutas att brister föreligger alternativt kommer att uppstå i det utvändiga fuktskyddet vilket medför att det äldre utvändiga fuktskydd måste åtgärdas. För att undvika avvikande lukter och fuktskador kan konstruktioner av organiskt material ersättas mot fukttåliga. Vid renovering skall bakomliggande konstruktioner kontrolleras så inga eventuella skador finns kvar innan återställningen.
