Besiktningssprotokoll

Anticimex Försäkringsbesiktning i samarbete med Fastighetsbyrån

Fastighetsbeteckning: Yxan 2	
Fastighetsadress: Thermiavägen 5	
Postnummer: 671 30	Ort: Arvika

Besiktningdatum: 2026-03-23	Protokollnummer: 69612166
Temperatur: 9 °C	Väderlek: Klart
Tekniker: Joakim Hellblad	
E-post: joakim.hellblad@Anticimex.se	
Kontor: Karlstad	
Närvarande: Fastighetsägaren.

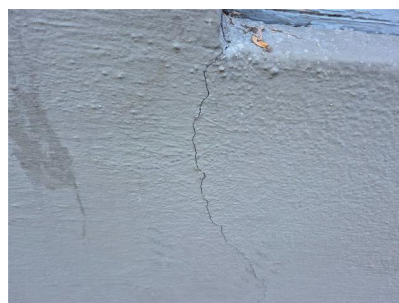
Utvändigt / Sockel

Sprickor finns i sockel.

Dessa bedöms inte ha lett till bakomliggande skador.

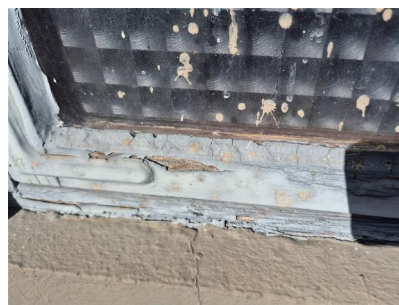
Utvändigt / Fönster

Torrspäckor finns på källarfönster.

Dessa bedöms inte ha lett till bakomliggande skador.

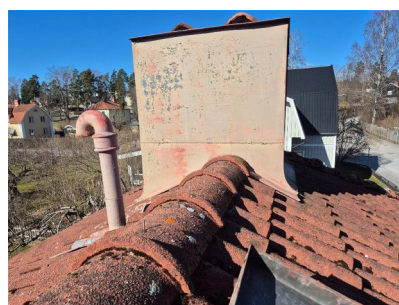
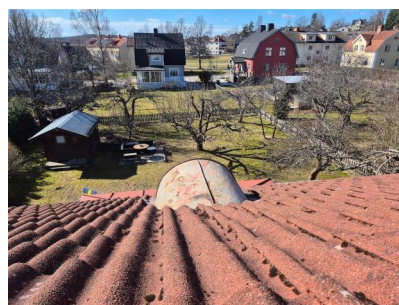
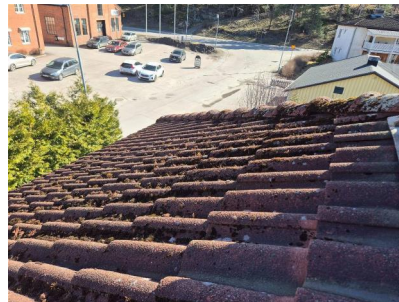
Utvändigt / Tak

Yttertaket och plåtdetaljer är äldre
- Mossa finns på taket.

Takpannor, plåtdetaljer och underlagstak har enligt vår bedömning en begränsad livslängd. Eftersom husets taktäckning är äldre har det ett minskat motstånd mot vatteninträning. Detta i sin tur kan leda till fuktskador på träläkt och vidare ner i underliggande konstruktioner.

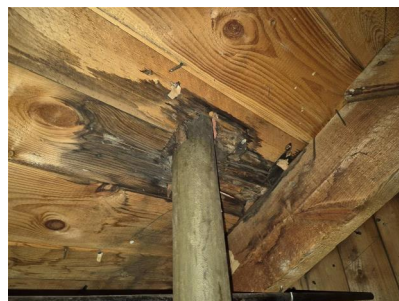
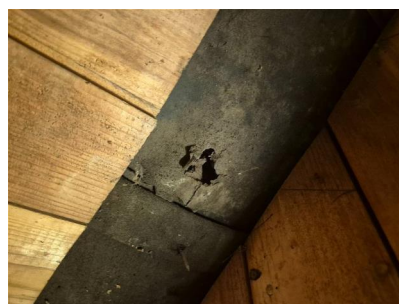
Utvändigt / Vind

Underlagstaket har äldre fuktfläckar.

Noterade fuktfläckar uppstod innan takomläggningen.
- Papp trasig vid skorsten.

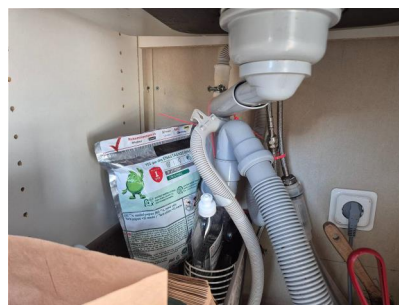
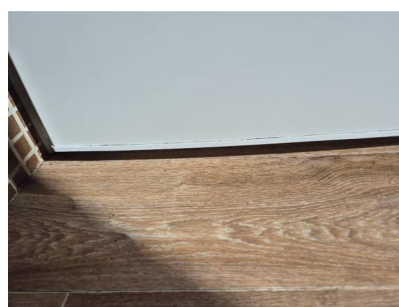
Entréplan / Kök

Fuktskydd saknas i diskbänksskåp och under vitvaror.
- Diskmaskinsslangen är ej korrekt förankrad.

Utan fuktskydd är det svårt att upptäcka läckage från rörledningar. Vatten kan då tränga in i omkringliggande konstruktioner och orsaka fuktskador.

För att upptäcka eventuella läckage, installera ett fuktskydd.

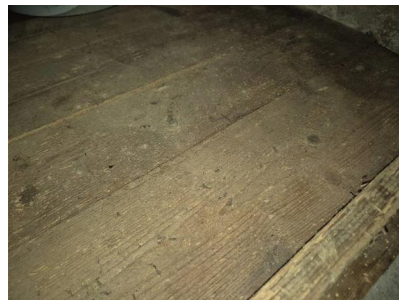
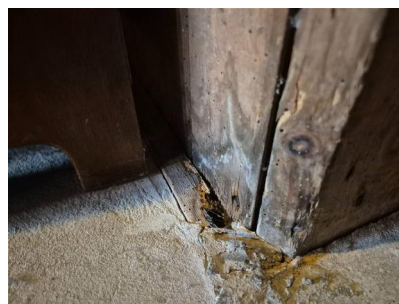
Källarplan / Trappförråd

Förhöjda fuktvärden i träkonstruktion under trapp. Rekommenderar en fördjupad undersökning för att bedöma orsak och omfattning.

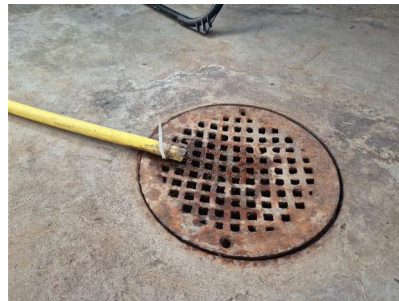
Källarplan / Tvättstuga

Äldre gjutjärnsbrunn finns i utrymmet.

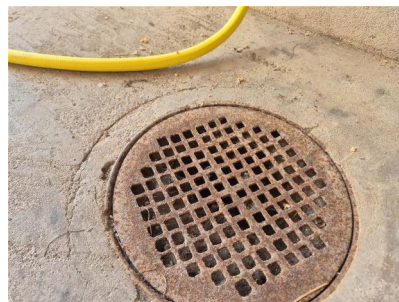
Källarplan / Förråd under Yttertrapp

Gjutjärnsbrunn finns i utrymmet.
