Besiktningssprotokoll

Anticimex Försäkringsbesiktning i samarbete med Fastighetsbyrån

Fastighetsbeteckning: Bo 1:621	
Fastighetsadress: Roddarvägen 16	
Postnummer: 13247	Ort: Saltsjö-Boo

Försäkringsbesiktning

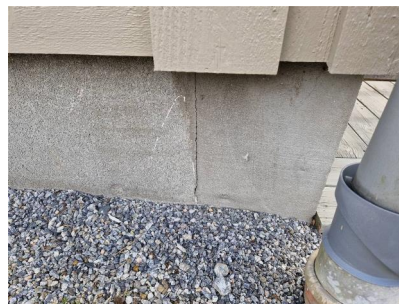
Utvändigt / Sockel

Sprickor finns i sockel.

Dessa bedöms inte ha lett till bakomliggande skador.

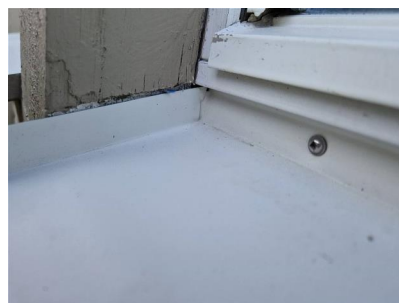
Utvändigt / Fönster

Ett par fönsterbleck är otäta vid infästningar.

Eftersom fönsterblecken är otäta finns risk att vatten rinner in i väggen vilket i sin tur kan leda till fuktskador i väggkonstruktionen.

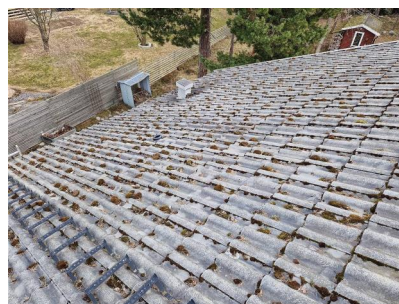
Utvändigt / Tak

Mosspåväxt finns på takpannor.

Mossa som växer på taket kan leda till att taktäckningen har ett minskat motstånd mot vatteninträning. Detta i sin tur kan leda till fuktskador på träläkt och takkonstruktionen vilket kan resultera i mikrobiella skador (angrepp av mikroorganismer).

För att öka livslängden på taket rekommenderas att mossan tas bort från takpannorna.

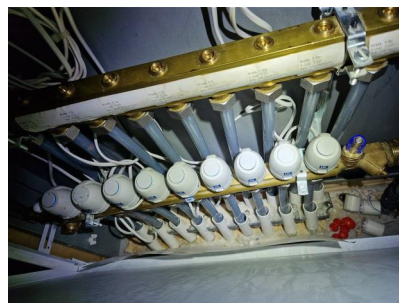
Entréplan / Trappförråd

Rörslits saknar vattentät botten.

En rörslits ska ha en vattentät botten och vara försedd med skvallerrör. När det saknas ökar risken för att ett läckage inte upptäcks i tid. Det kan leda till fuktskador i omkringliggande konstruktioner.

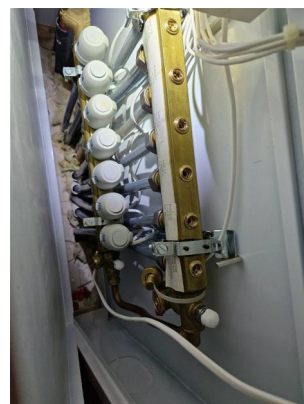
Övre plan / Förråd

Rörslits saknar vattentät botten.

En rörslits ska ha en vattentät botten och vara försedd med skvallerrör. När det saknas ökar risken för att ett läckage inte upptäcks i tid. Det kan leda till fuktskador i omkringliggande konstruktioner.
