**Fastighetsuppgifter**

Vagnhärad-Djupvik

1:162

Jössebacken 4

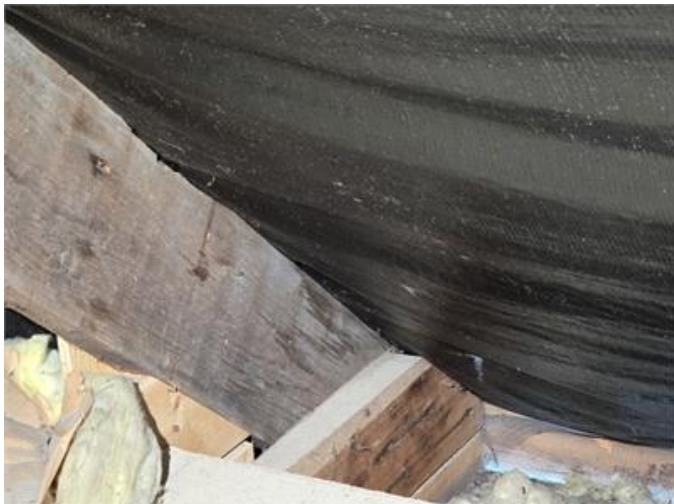
| Besiktningsresultat | | | | | |
|---|---|---|---|---|---|
| Vind 2 | | x | | | - Fuktfläckar samt mikrobiell påväxt förekommer i begränsad omfattning, vilket bör kontrolleras regelbundet.<br>- Se bilder. |

Fuktfläckar på takstolar

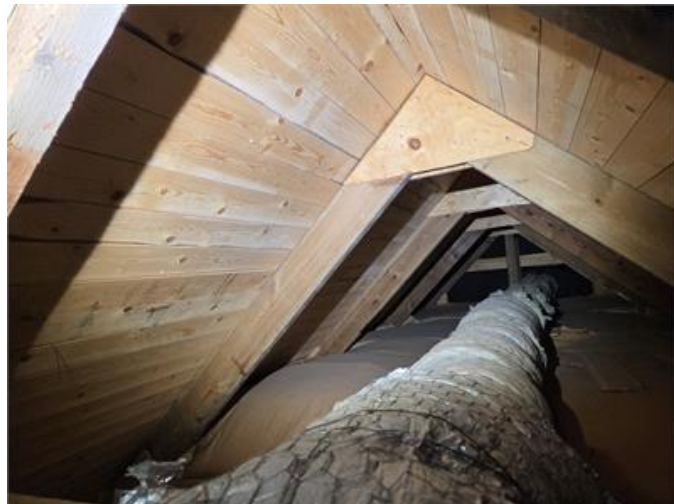
Mikrobiell påväxt på underlagstak.
