Besiktningssprotokoll

Anticimex Försäkringsbesiktning i samarbete med Fastighetsbyrån

Fastighetsbeteckning: Åskloster 1:107	
Fastighetsadress: Torvvägen 32	
Postnummer: 43296	Ort: Åskloster

Besiktningdatum: 2026-03-09	Protokollnummer: 69590857
Temperatur: 10 °C	Väderlek: Klart
Tekniker: Daniel Levin	
E-post: Daniel.Levin@anticimex.se	
Kontor: Halmstad	
Närvarande: Dödsboets delägare och anhörig

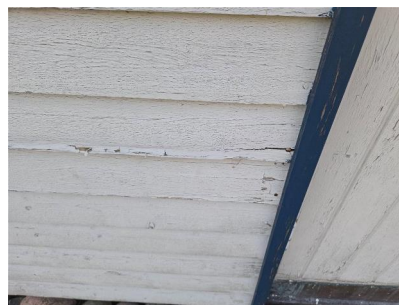
Träfasaden samt taksargen är i behov av målning/underhåll då färgsläpp, lokala rötskador och torrsprickor noterades.

Fasadbeklädnad och träkonstruktioner där målnings- och underhållsbehov finns riskerar att få mer omfattande fukt- och rötskador på grund av sämre vattenavvisande förmåga.

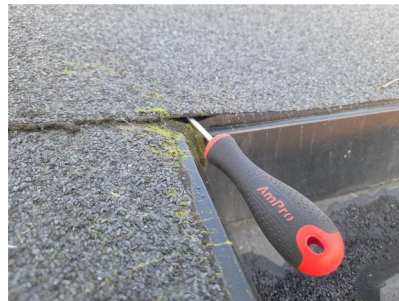
I nederkant av vinkeln har takpappen släppt lokalt från takfotsplåten.

Brister i utvändiga taktäckningen kan leda till att regn- eller smältvatten tränger ner i underliggande takkonstruktion och orsakar fuktrelaterade skador.

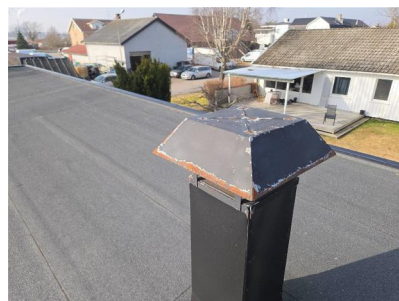
Rost och färgsläpp finns från plåthuvuven åt nordost.

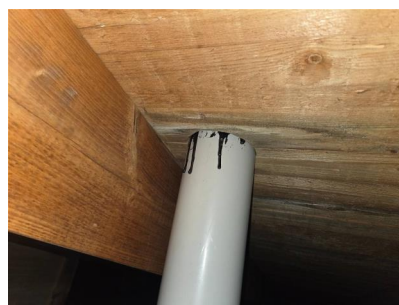
Missfärgningar finns lokalt på underlagstaket. Fuktkvoten mättes på missfärgningarna intill avloppsluftarens genomföring till 21 %.

Det finns risk för mikrobiell tillväxt om den relativa fuktigheten (RF) i luften är över 75 %, vilket i gran- och furuvirke motsvarar en fuktkvot (FK) på ca 17 %.

För att kontrollera orsaken till och omfattningen av de missfärgningar och förhöjda fuktvärden som noterats rekommenderas att en fördjupad undersökning utförs.

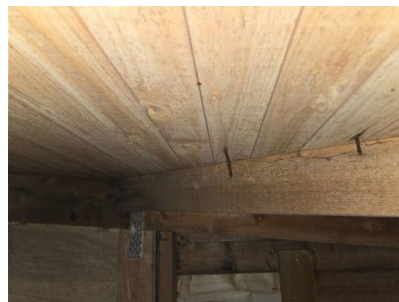
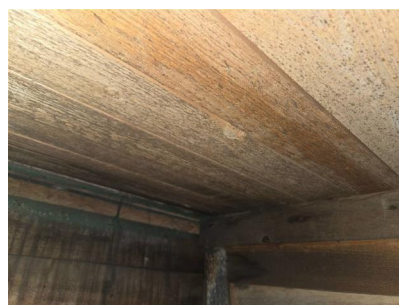
Svag mikrobiell påväxt finns lokalt på underlagstaket.

Detta kan vara ett tecken på att vinden tillförs fukt inifrån bostaden. Observera att besiktning av bostadens ventilationssystem inte har ingått i uppdraget.

För att komma tillrätta med detta kan fukttilförseln inifrån bostaden behöva minskas. Det kan göras genom att ventilationen i bostaden förbättras samt att eventuella otätheter i vindsbjälklaget (tak-/väggvinklar, taklucka med mera) tätas. Läs Anticimex faktablad om uppvärmda vindsutrymmen för tips och råd.

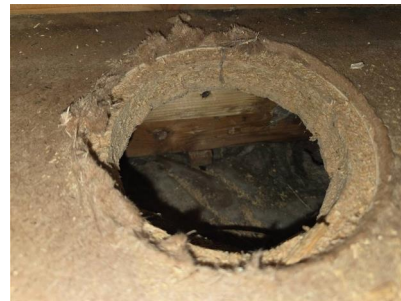
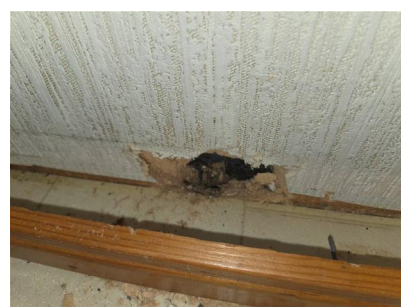
Bostaden är grundlagt med betongplatta på mark med uppreglad golvkonstruktion.
Kontroll av konstruktion.
Ett provhål togs upp i golvet under kyl/frys.
En mikrobiell lukt upplevs från provhålet.
Konstruktionen består sett underifrån utav betongplatta, fuktspärr, obehandlade golvreglar och isolering följt utav spånskivor.
Fuktkvoten mättes i en golvregel till 19 %.

Ett provhål togs upp i ytterväggen åt norr. Syllen som är placerad ca 10 cm under invändig golvnivå går inte att inspektera då ytterväggen är isolerad med träfiber.

Det finns risk för mikrobiell tillväxt om den relativa fuktigheten (RF) i luften är över 75 %, vilket i gran- och furuvirke motsvarar en fuktkvot (FK) på ca 17 %.

För att kontrollera orsaken till och omfattningen av de skador/brister som noterats rekommenderas att en fördjupad undersökning utförs. Rekommendationen om fördjupad undersökning omfattar hela grundläggningen.

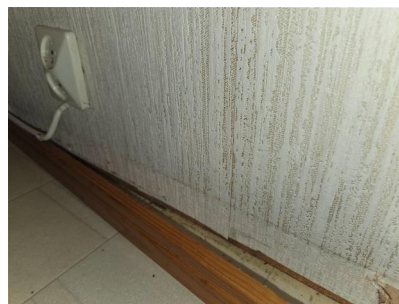
Missfärgningar finns i nederkant av ytterväggen åt norr.

För att kontrollera orsaken till och omfattningen av de missfärgningar som noteras rekommenderas att en fördjupad undersökning utförs.

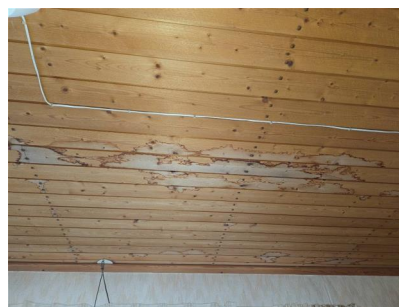
Missfärgningar noterades i taket.
Vid fuktindikering som utfördes mot missfärgningarna noterades inga förhöjda fuktindikationer.
Missfärgningarna bedöms uppstått innan taket lades om.

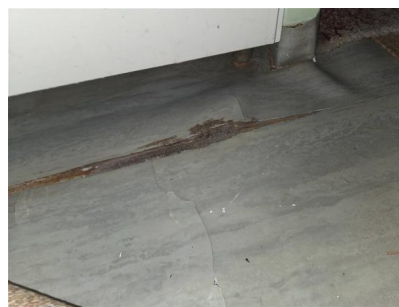
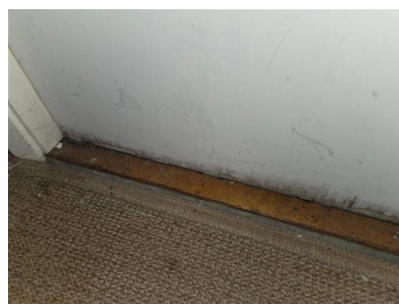
Golvmattan är äldre och har släppt från underlaget samt spruckit lokalt. Gjutjärnsbrunnen är rostig och dess klämring sitter löst. Ytterdörren är missfärgad i nederkant.

Renovering av utrymmet rekommenderas. Kontakta en behörig våtrumsentreprenör för en renovering. I samband med renoveringen bör omkringliggande konstruktioner kontrolleras för att upptäcka eventuella följdskador.

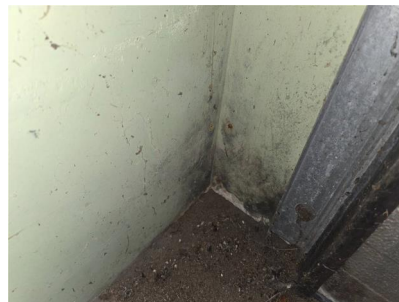
Missfärgningar noterades i nederkant av ytterväggen intill garageporten. Vid fuktindikering mot missfärgningarna noterades förhöjda fuktindikationer.

Det rekommenderas att kontakt tas med fackman för kontroll av orsak till och omfattning av de missfärgningar som noterats samt för bedömning av lämpliga åtgärder.

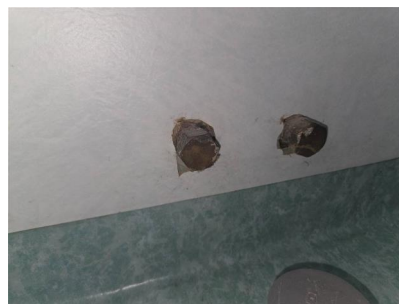
Ytskiktet är äldre.
Golvets mattskarv är delvis otät.
Rör genomföringarna i väggen är otäta.
Gjutjärnsbrunnen är rostig och monterad med förhöjningsring.
Golvbrunnens klämring sitter löst.

Bristerna medför att vatten kan tränga in i omkringliggande konstruktioner med fuktrelaterade skador som möjlig följd.

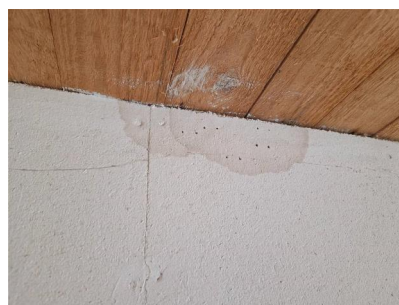
En missfärgning noterades på ytterväggen åt öster intill takvinkeln.
Vid fuktindikering mot missfärgningen noterades inga förhöjda fuktindikationer.

Missfärgningar kan bero på olika saker, och kan vara ett tecken på ett tidigare eller pågående läckage. För att kontrollera orsaken till och omfattningen av missfärgningarna rekommenderas att en fördjupad undersökning utförs.
