# Besiktningssprotokoll

Anticimex Försäkringsbesiktning i samarbete med Fastighetsbyrån

Fastighetsbeteckning: Åsenhögaprästgård 1:53	
Fastighetsadress: Ekvägen 17	
Postnummer: 335 93	Ort: Åsenhöga

Besiktningdatum: 2026-03-23	Protokollnummer: 69615338
Temperatur: 0 °C	Väderlek: Sol
Tekniker: Tommy Eriksson	
E-post: tommy.eriksson@anticimex.se	
Kontor: Jönköping	
Närvarande: Husägare

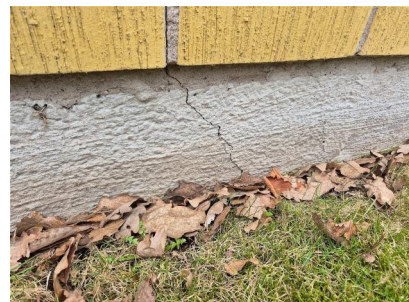
Sprickor finns i sockel.

Dessa bedöms inte ha lett till bakomliggande skador.

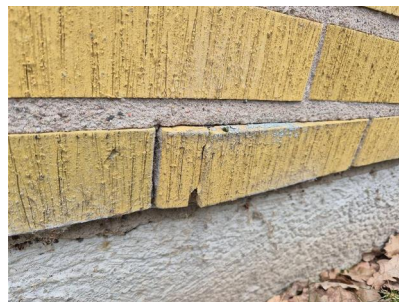
Mindre frostsprängning finns i tegelfasaden på baksidan av huset.

Rekommenderar att byta tegelstenen.

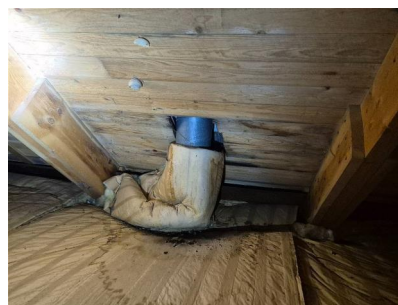
Rör genomföring (ventilationsrör) är otät mot yttertaket.

Risk finns att ogynnsam väderlek så kan det komma in regn eller snö vilket det ibland har gjort redan.

Rekommenderar att täta yttertaket vid genomföringen.

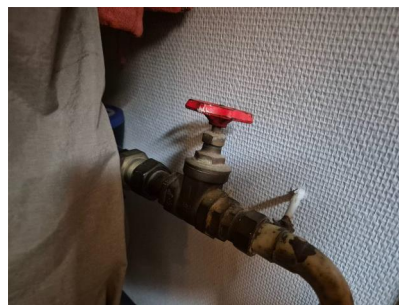
Avstängningsventil på vattenmätaren är av äldre modell.

Det rekommenderas att rörmokare kontaktas för byte av minst en av avstängningsventilerna nästa gång man byter vattenmätare

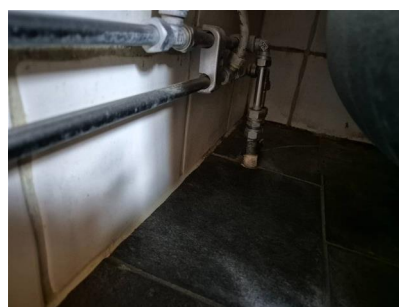
Äldre gjutjärnsbrunn med anslutet tätskikt. Tätskikt sticker även fram under klämringen.

Gjutjärnets grova struktur gör det svårt att ansluta tätskiktet på ett bra sätt. Detta innebär risk för läckage i anslutningen vilket i sin tur kan orsaka fuktskador i omkringliggande konstruktioner.

Vid renovering av utrymmet var det inget krav att byta golvbrunnen och utförandet anses därför vara fackmässigt utfört. I dagens branschregler måste man byta golvbrunnen vid renovering.

Rör genomföring finns i golv.

Rör genomföringar i golvet medför en ökad risk för att vatten tränger ner i omkringliggande konstruktioner och orsakar fuktskador. Vid uppbyggnaden av utrymmet var detta tillåtet och utförandet anses därför vara fackmässigt utfört. I dagens branschregler är detta inte längre tillåtet.

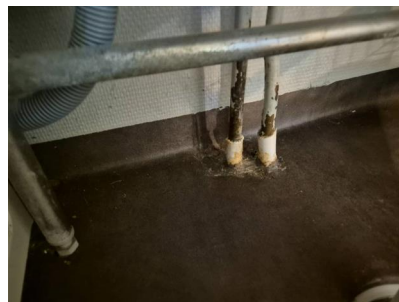
Äldre gjutjärnsbrunn med anslutet tätskikt.

Gjutjärnets grova struktur gör det svårt att ansluta tätskiktet på ett bra sätt. Detta innebär risk för läckage i anslutningen vilket i sin tur kan orsaka fuktskador i omkringliggande konstruktioner.

Rör genomföring finns i golv.

Rör genomföringar i golvet medför en ökad risk för att vatten tränger ner i omkringliggande konstruktioner och orsakar fuktskador.

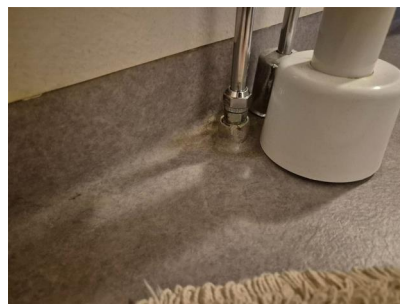
Rörgenomföring finns i golv.

Rörgenomföringar i golvet medför en ökad risk för att vatten tränger ner i omkringliggande konstruktioner och orsakar fuktskador.

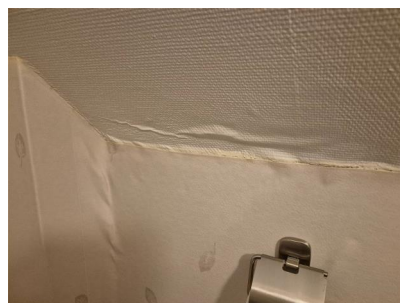
Tapet har släppt vid vägg/tak-vinkel.

Detta är från ett äldre läckage från yttertaket.

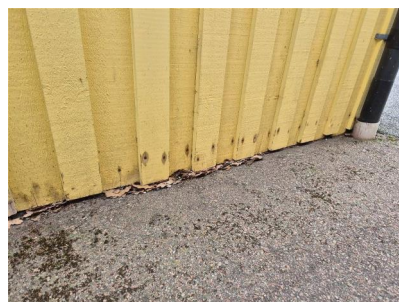
Avståndet mellan fasadbeklädnaden och marken är inte tillräckligt.

Eftersom fasadbeklädnaden avslutas för nära mark finns risk för att fukt från marken suggs upp i fasadpanelens nederkant. Detta kan orsaka fuktrelaterade skador i fasadbeklädnaden och bakomliggande konstruktioner.

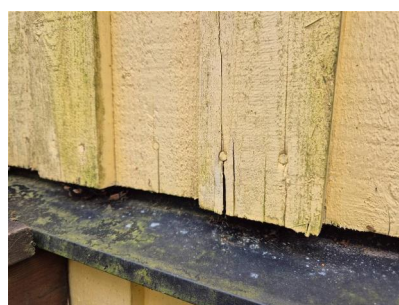
Mindre rötskador finns i fasadpanelen.

Dessa bedöms inte ha lett till bakomliggande skador.
