**Fastighetsuppgifter**

Fastighetsbeteckning  
Husby Tegelbruk 4:9  
Adress  
Tillströms väg 12  
645 62 Stallarholmen

| Uppdragsnummer | A23730 |
| Besiktningsdatum | 2026-03-24 |

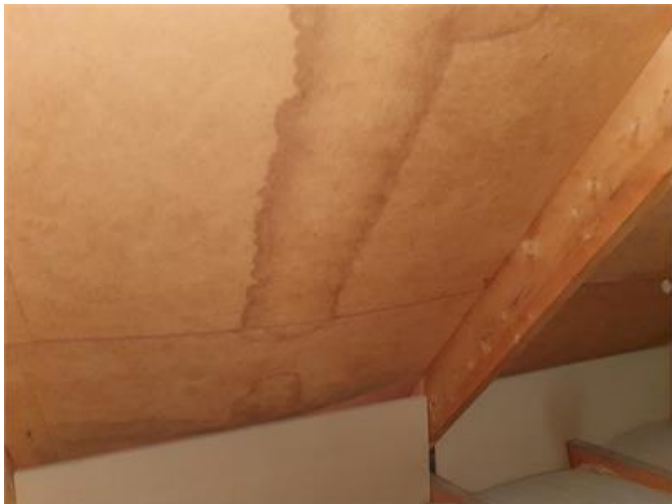
| Besiktningsresultat | | | | | |
|---|---|---|---|---|---|
| Sidovind 1-3 | | x | | | Fuktfläckar förekommer på underlagstak av masonit, vilket är relativt normalt för konstruktionstypen. Takets insida bör regelbundet kontrolleras. För att se om förändringar sker. Se även bild sid 5. |

Sidovindar:  
Fuktfläckar förekommer på masonitskivor i underlagstak.
