# Besiktningsprotokoll

Anticimex Försäkringsbesiktning i samarbete med Fastighetsbyrån

| Fastighetsadress:<br>Kohagsvägen 27 | |

| Besiktningsdatum:<br>2026-03-23 | Protokollnummer:<br>69605399 |

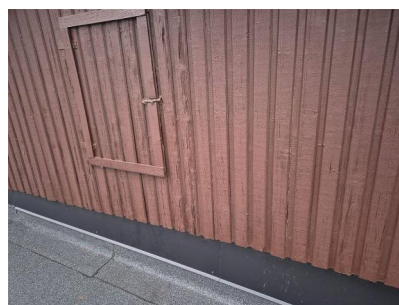
Torrspäckor finns på fasadpanel.

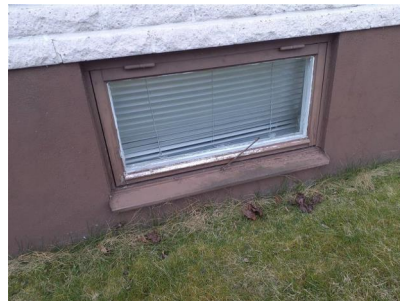
Källarfönster är i behov av målning/underhåll.

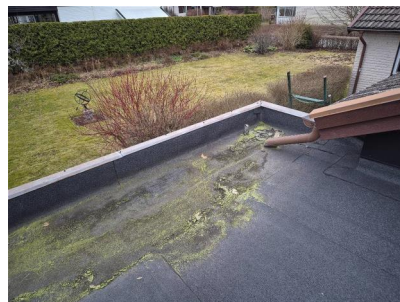
Inbyggda stuprör på garaget.

Eftersom vatten från taket avleds med inbyggda invändiga stuprör finns en ökad risk för fuktskador i omkringliggande konstruktioner. Vanliga orsaker till fuktskador är läckage i skarvar på hängrännor och stuprör eller igensatta takbrunnar.

- Sand från betongpannor rekommenderas rensas bort från hängrännor.
- Silvertejp noterades i nederkant stuprör på garaget.

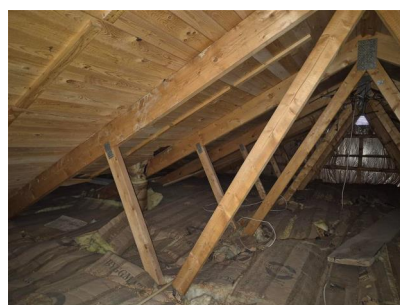
Vid kontroll av vinden uppmättes fuktvärden under kritisk fuktnivå för mikrobiell tillväxt.

Fuktkvoten i underlagstak/takbjälkar uppmättes till 9%.  
Risk för mikrobiell tillväxt föreligger om fuktkvoten överstiger 17%.

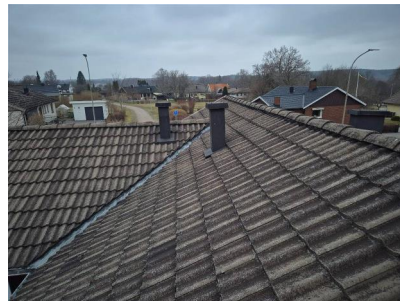
Yttertaket är äldre.

Takpannor, plåtdetaljer och underlagspapp har enligt vår bedömning en begränsad livslängd. Eftersom husets taktäckning är äldre har det ett minskat motstånd mot vatteninträngning. Detta i sin tur kan leda till fuktskador på träläkt och vidare ner i underliggande konstruktioner.

Trasig takpanna finns intill skorsten, ligger delvis under plåttäckningen. Rekommenderas att bytas ut.

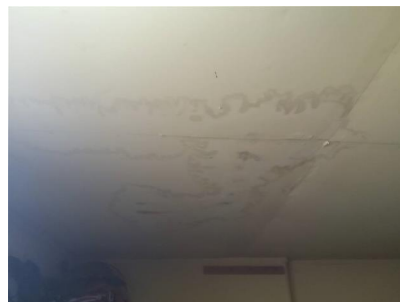
Äldre fuktfläckar finns i garagetak.

Detta har uppkommit innan taket lades om enligt lämnad upplysning.

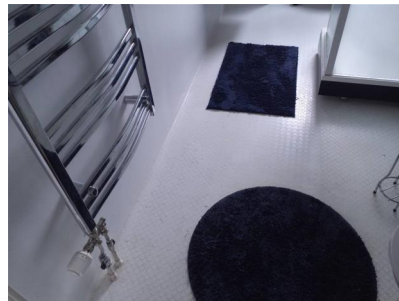
Rör genomföringar finns i golv.

Förutom avloppsrör och golvbrunnar skall inga andra rör genomföringar finnas i golvet. Enligt de branschregler som fanns 2010 när badrummet renoverades.

Eluttag i badrumsskåp är ej inkopplat/fungerar ej.

Fuktindikering i utrymmet gav inga förhöjda fuktindikationer.

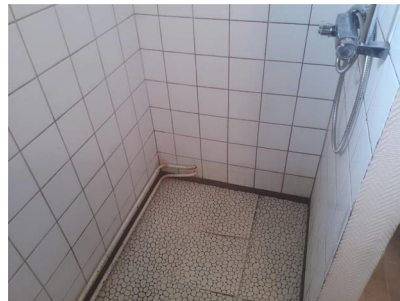
Rör genomföringar finns i vägg och i golv vid duschzon.

Rör genomföringar i väggen medför en ökad risk för att vatten tränger in i omkringliggande konstruktioner.

Inget tätskikt noterades i utrymmet.

Risk för skada bedöms mindre då utrymmet består av kakel/klinker på betongytor.

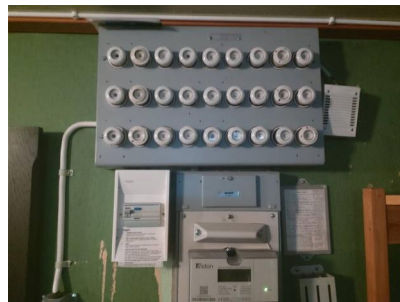
Jordfelsbrytare finns installerad vid elcentralen.
