# Besiktningsprotokoll

Anticimex Försäkringsbesiktning i samarbete med Fastighetsbyrån

| Fastighetsadress:<br>Kåvetorp 1 | |

| Besiktningsdatum:<br>2026-03-24 | Protokollnummer:<br>69609234 |

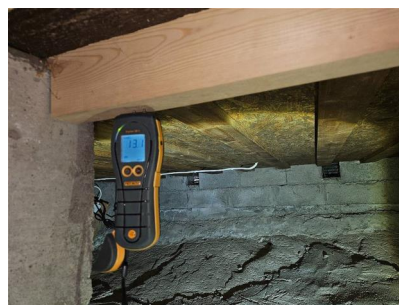
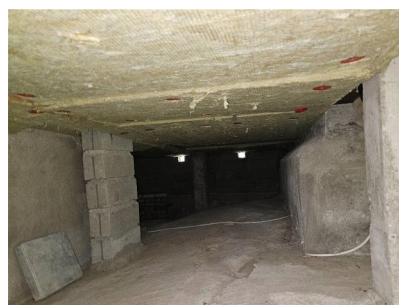
#### Utvändigt / Krypgrund

Vid kontroll av konstruktionen i krypgrund uppmättes fuktvärden under kritisk fuktnivå för mikrobiell tillväxt.

Golvbjälklaget ovan den uteluftsventilerade krypgrunden riskerar att drabbas av fuktskador på grund av naturlig fuktpåverkan. Detta kan i sin tur leda till mikrobiella skador (angrepp av mikroorganismer) som kan leda till att mikrobiell lukt sprids till boendemiljön.

Fuktkvoten uppmättes till 13 % i blindbottenbrädor.

Risk för mikrobiell tillväxt föreligger om fuktkvoten överstiger 17 %.

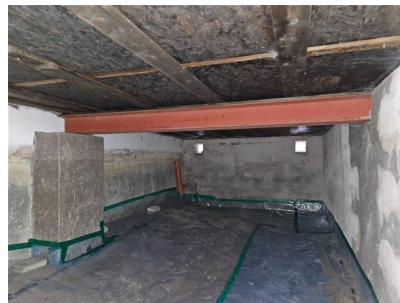
### Utvändigt / Krypgrund tillbyggnad

Vid kontroll av konstruktionen i krypgrund uppmättes fuktvärden under kritisk fuktnivå för mikrobiell tillväxt.

Golvbjälklaget ovan den uteluftsventilerade krypgrunden riskerar att drabbas av fuktskador på grund av naturlig fuktpåverkan. Detta kan i sin tur leda till mikrobiella skador (angrepp av mikroorganismer) som kan leda till att mikrobiell lukt sprids till boendemiljön.

Fuktkvoten uppmättes till 13 % i blindbottenbrädor.

Risk för mikrobiell tillväxt föreligger om fuktkvoten överstiger 17 %.

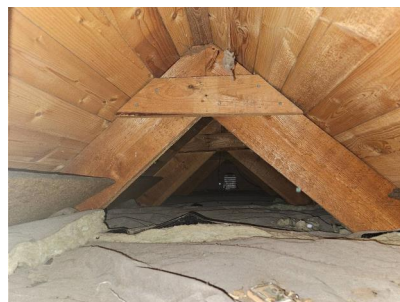
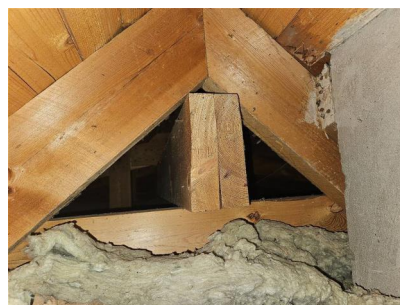
### Utvändigt / Vind

Vindsutrymmet är för litet för en fullständig inspektion.

Vid kontroll genom vindsluckan noterades inga avvikelser.

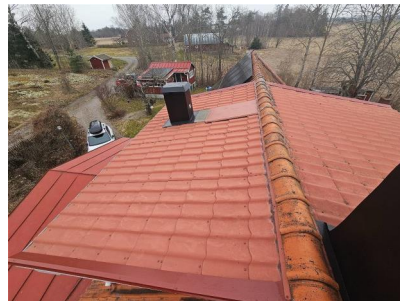
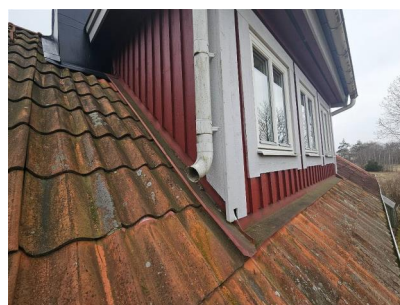
### Utvändigt / Tak

Inget särskilt att notera.

Äldre plåtdetaljer förekommer runt takkupan, vilka normalt byts med hänsyn till teknisk livslängd. Vid besiktningen bedömdes dessa vara i gott skick, men något felvinklade mot kupan, vilket eventuellt kan förbättras.

Årliga kontroller rekommenderas för att säkerställa skydd och upptäcka eventuella förändringar.

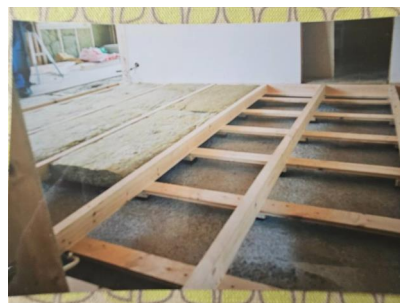
### Entréplan / Allmänt

Grundläggningen under matplatsen och del av vardagsrum består av en betongplatta på mark utan underliggande isolering, med ett uppreglat isolerat golv direkt mot betongen. Dokumentation och bilder på plats visar att distansklossar i plast används mellan reglar och betongplatta för att fuktsäkra det organiska materialet.

Håltagning i golv för kontroll av konstruktionen har inte utförts i samråd med säljarna, då hålet inte går att återställa helt.

Den befintliga golvkonstruktionen bedöms som en riskkonstruktion och kan drabbas av fuktskador till följd av naturlig fuktpåverkan. Detta kan i sin tur leda till mikrobiella angrepp och spridning av mikrobiell lukt till boendemiljön.

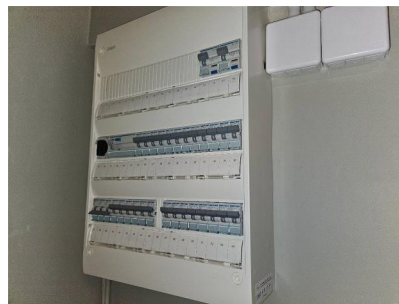
### Entréplan / Groventré

El-centralen har jordfelsbrytare samt gruppförteckning.

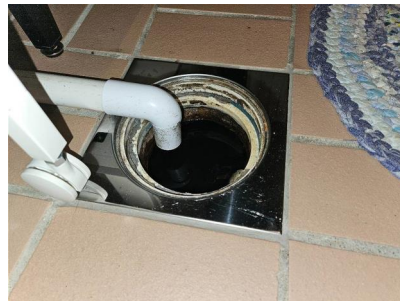
### Entréplan / Tvättstuga/wc

Ursprunglig plastmatta finns under klinkerplattorna.

Eftersom ytskiktet i utrymmet består av klinker som lagts direkt på befintlig plastmatta kan vidhäftningen mellan klinker och plastmatta vara svår att uppnå. Risk finns att klinkerplattorna släpper från underlaget.

Gjutjärnsbrunnen är rostangripen.

Det finns risk att golvbrunnen rostar sönder med fuktskador som följd.

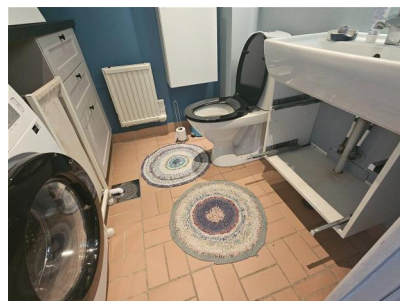
Fuktindikering i utrymmet gav inga förhöjda fuktindikationer.

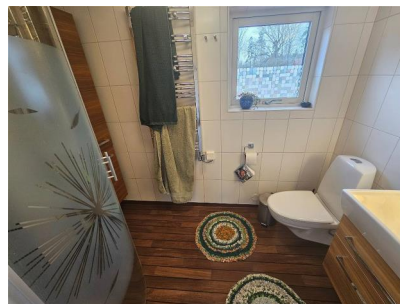
### Övre plan / Dusch/Toalett

Fuktindikering i utrymmet gav inga förhöjda fuktindikationer.

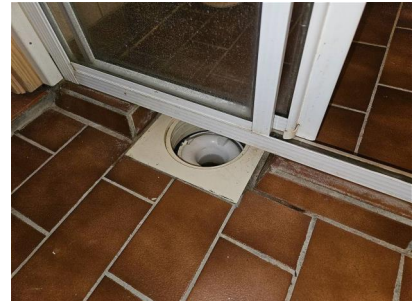
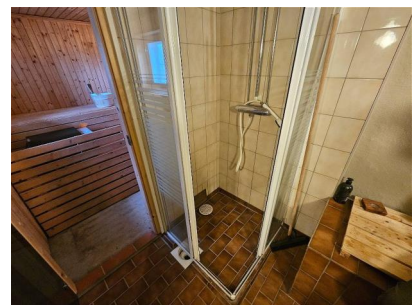
### Källarplan / Dusch

I våtrummet finns en äldre golvbrunn där ett nytt vattenlås monterats efter att det gamla gått sönder. Enligt monteringsanvisningar är det inte godkänt att kombinera olika produkter på detta sätt.

Våtutrymmet har i övrigt äldre yt/tätskikt.

Funktionen, som ska säkerställa att ytskiktet/tätskiktet är vattentätt, kan vara nedsatt. Detta medför ökad risk för att vatten tränger igenom och orsakar vattenskador i omkringliggande konstruktioner.

Fuktindikering utan anmärkning i utrymmet.

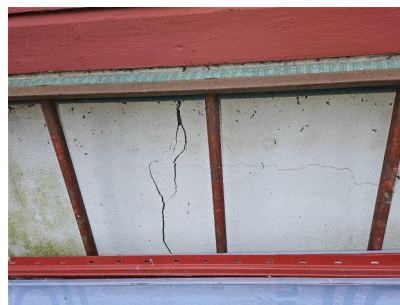
#### Utvändigt / Sockel

Sprickor förekommer i sockeln.

För att förebygga vidare fukt- och frysskador i konstruktionen rekommenderas tätning.

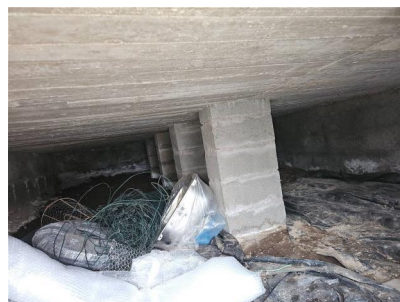
#### Utvändigt / Krypgrund

Krypgrund med låg fuktrisk tack vare oorganiskt bjälklag.

Krypgrunder med organiskt bjälklag betraktas generellt som riskkonstruktioner, särskilt om ingen avfuktare är installerad. I detta fall består dock krypgrundens bjälklag/stomme av betong, vilket väsentligt minskar risken för fuktrelaterade skador då inget organiskt material förekommer.

På grund av detta har ingen fuktmätning eller kontroll av träkonstruktioner kunnat genomföras i grunden, eftersom sådana material saknas.

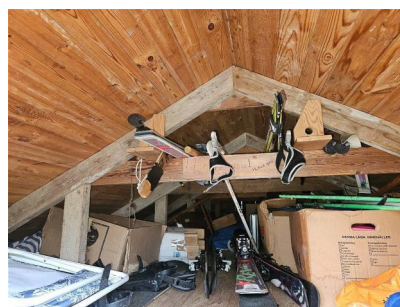
### Utvändigt / Vind

Vid kontroll av vinden uppmättes fuktvärden under kritisk fuktnivå för mikrobiell tillväxt.

Fuktkvoten i underlagstak/takbjälkar uppmättes till 8 %.

Risk för mikrobiell tillväxt föreligger om fuktkvoten överstiger 17 %.

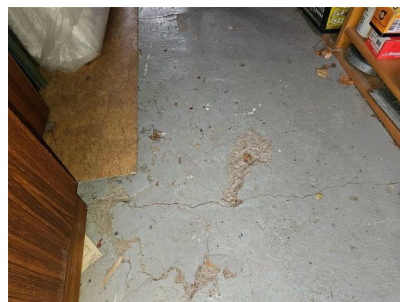
### Garage invändigt / Allmänt

Sprickor förekommer generellt på betongytan och har normalt slitage med hänsyn till åldern.

Inga övriga anmärkningar noterades.
