Besiktningssprotokoll

Anticimex Försäkringsbesiktning i samarbete med Fastighetsbyrån

Fastighetsbeteckning: Skene 10:7	
Fastighetsadress: Tingsvägen 20	
Postnummer: 51163	Ort: Skene

Försäkringsbesiktning

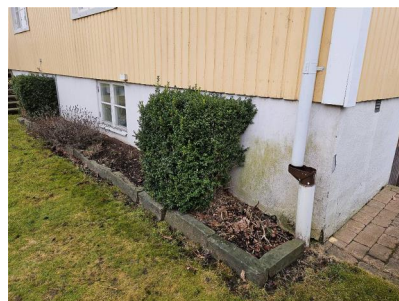
Utvändigt / Markförhållanden

Det finns växter och rabatter intill grunden. Vidare noterades att den utvändiga källarnedgången inte skyddas av något ovanliggande tak.

Detta medför en ökad fuktbelastning för husets grundläggning samt kan medföra att vatten tränger in källaren vid kraftiga skyfall. Växternas rötter kan även skada källarens utvändiga fuktskydd och markledningar.

För att minska risken för skador bör man säkerställa att källarnedgångens brunn fungerar och rengörs regelbundet samt överväga att ta bort växterna intill grunden.

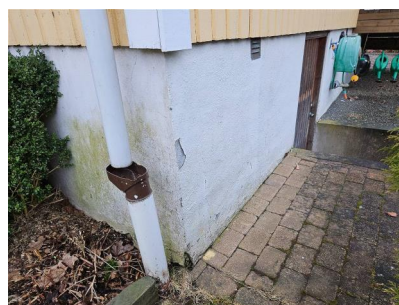
Utvändigt / Sockel

Vid delar av sockeln noterades mindre puts och färgsläpp på sockeln.

Även om detta inte bedöms medför kunna leda till kritiska skador bör sockeln underhållas & målad med lämplig puts och färg för att undvika att färgsläppet ökar i omfattning.

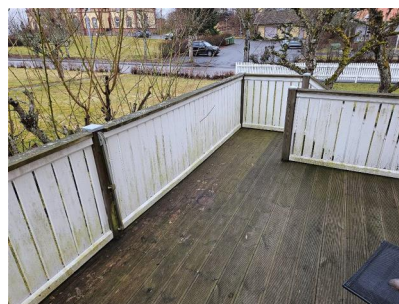
Utvändigt / Altan och entrétrappor

Altantrallen, trapporna och räckena är i behov av målning/underhåll då det förekommer påväxt och färgsläpp.

Träkonstruktioner där målningsbehov finns riskerar att få fukt- och rötskador på grund av sämre vattenavvisande förmåga.

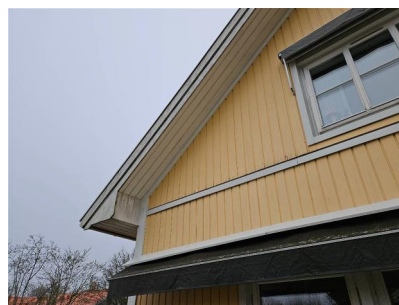
Utvändigt / Fasad

Vissa delar av husets fasade är i behov av målning/underhåll. Vidare noterades att altanen är vidbyggd mot fasaden nedre del.

Detta medför en ökad fuktbelastning vilket på sikt kan leda till fuktrelaterade skador. Altanen placering försvårar även åtkomligheten vid framtida målning/underhållsarbeten.

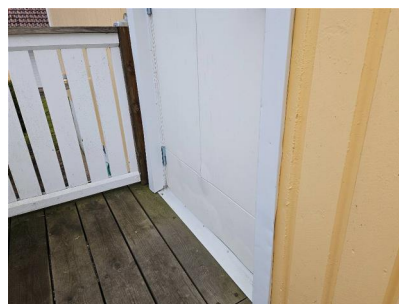
Utvändigt / Dörrar

Entrédörren, källardörr och altandörren är i behov av underhåll, medans entrédörrens ytskikt har slagit sig.

Dörrar där målningsbehov finns riskerar att få fukt- och rötskador på grund av sämre vattenavvisande förmåga, vilket till viss del redan skett vid groventréns dörr.

Förslagsvis byts groventréns dörr på sikt ut samt att övriga dörrar målas och underhålls efter behov.

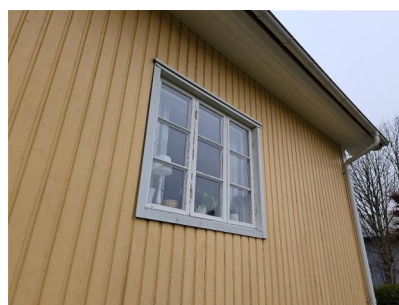
Utvändigt / Fönster

Flera av husets fönster har färgsläpp och torrspäckor.

Fönsterbågar och fönsterkarmar där målningsbehov finns riskerar att få fukt- och rötskador på grund av sämre vattenavvisande förmåga.

För att öka livslängden på fönster rekommenderas målning och underhåll.

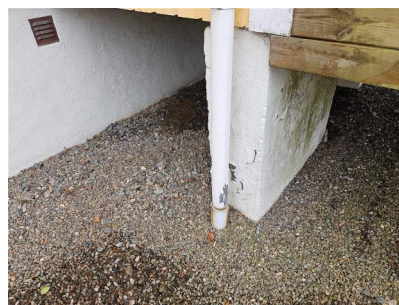
Utvändigt / Hängrännor / Stuprör

Samtliga av framsidans tak leds ner i ett stuprör som saknar lövsil. Vidare noterades att rännkrokar och hängrännan vid balkongen har rostangrepp.

Den sammanlagda takytan bedöms vara större än vad de befintliga stuprören klarar av, vilket innebär stuprören och hängrännorna riskerar att svämma över vid kraftigare regn, vilket i sig kan leda till fuktrelaterade skador. Avsaknadens av lövsil ökar även risken för stopp i husets markledning.

För att undvika att rostangreppen övergår till läckage bör de äldre delarna som är rostangripna bytas ut. I samband med detta bör stuprörens falsar vändas bort från fasaden för att undvika eventuell läckage riktade mot fasaden om stuprören skadas efter vinterns påfrestningar, samt att nordöstra stupröret bör förses med ett s.k. påskjutningsrör

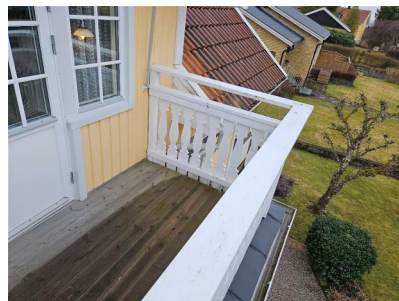
Utvändigt / Balkong

Balkongräcke och träkonstruktioner är i behov av målning/underhåll, då det förekommer påväxt och färgsläpp.

Träkonstruktioner där målningsbehov finns riskerar att få fukt- och rötskador på grund av sämre vattenavvisande förmåga.

Plåttaket som ligger under trallen har endast kunnat besiktigas vid de ytor som är exponerade utan för räcken. Av det som har gått att se noterades inga brister.

För att hela takytan och anslutningen mot fasad ska gå att besiktiga måste trallen friläggas.

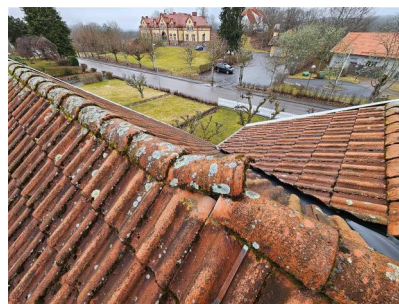
Utvändigt / Tak

Det finns ingen nocktätning eller fotplåtar, takpannorna har viss påväxt av mossor samt att yttre pannrader inte förankrade.

Ingen av bristerna bedöms vara för sig kunna leda till akuta skador eller läckage kan, dock den över tid medför att takets livslängd försämras.

För att säkra takets livslängd bör man överväga att mossan och påväxten på pannorna behandlas ihop med att nocktätning monteras.

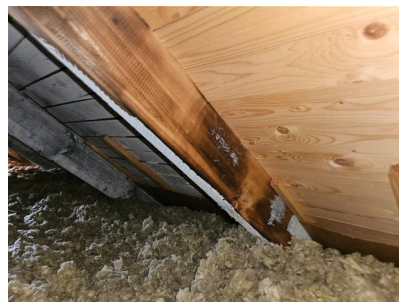
Utvändigt / Vind

Vid den del avnockvinden som har kunnat besiktigas noterades gamla missfärgningar och spår från brandskadan och saneringen. Vid den råspont som byttes ut noterades inga missfärgningar.

Vid fuktmätning i underlagstaket uppgavs fuktkvoten till 13%, vilket är under gränsvärdet (17%) för mikrobiell tillväxt.

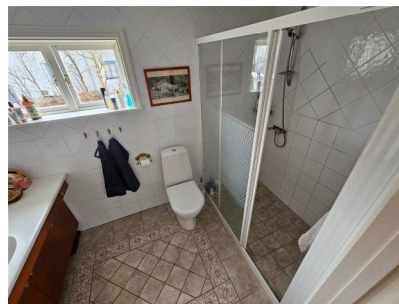
Entréplan / Badrum

🔍 Utrymmet är av äldre standard och bedöms ha uppnått sin tekniska livslängd då bl.a. klinkers intill golvbrunnen har spruckit, tätskikt under klinkers består av en plastmatta som inte är anpassad för att täckas med bruk och keramik samt att golvfallet har ojämnheter och lokala lågpunkter. Vid fuktindikering noterades inga avvikelser.

Kontakta en behörig våtrumsentreprenör för att renovera utrymmet. I samband med detta bör kringliggande konstruktioner kontrolleras efter eventuella följskador.

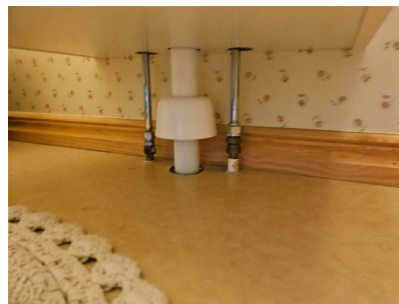
Övre plan / Toalett

Utrymmet är av äldre standard där golvet plastmatta inte har något uppvik samt att de rör genomföringar som finns är otäta.

Även om risken för skador bedöms som ringa, kan avsaknaden av uppvik medföra att eventuella smygläckage kan vara svårare att upptäcka.

Vid framtida renovering bör utrymmet anpassas efter gällande branschregler, tills dess bör rör genomföringarna tätas.

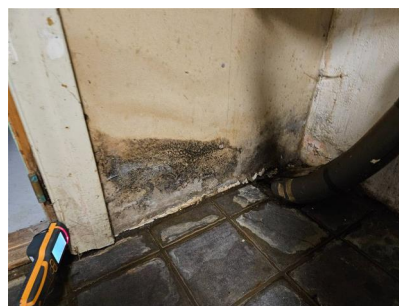
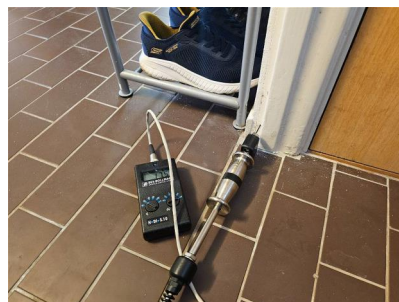
Källarplan / Allmänt

Källaren är till större delen oinredd bortsett från de två reglade mellanväggar finns mot pannrummet och matkällaren

Vid vägg mellan pannrum och förråd noterades att väggen är fuktskadad i underkant och att betonggolvet har mindre vattenansamlingar som bedöms uppstå av de otäta hål i golvet intill värmepumpens rörledning. Vid fuktmetning i matkällarens väggsyll uppgavs fuktkvoten till 17,5%, vilket är precis över gränsvärdet (17%) för mikrobiell tillväxt, vilket talar för att det inte finns något fuktskydd mellan betonggolvet och väggsyllen.

På flera ställen i källaren noterades även lokal fuktgenomslag vilket talar för att källarens utvändiga fuktskydd inte fungerar helt tillfredställande.

Då man bör undvika organiska och täta material i direkt kontakt med grundmurar och betonggolvet i en källaren bör man ta bort eller ersätta väggkonstruktioner med mineraliska/ murade material. I samband med detta bör rekommenderas en vidare byggnadsteknisk undersökning för att ta reda på orsak om omfattning av grundmurarnas fuktillskott och varför vatten tränger upp genom pannrummet betonggolv, för att på så vis fastställa lämpligt åtgärdsförslag.

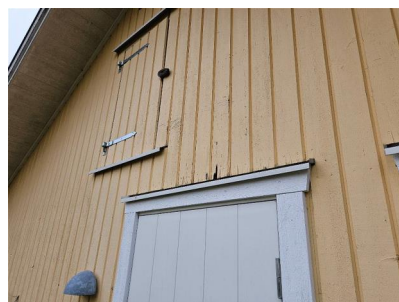
Utvändigt / Fasad

Fasadpanelen är i behov av målning/underhåll. Vidare noterade mindre antal rötskadade panelbrädor och vindskivor vid garagets södergavel.

Fasadbeklädnad och träkonstruktioner där målningsbehov riskerar drabbas av fukt- och rötskador på grund av sämre vattenavvisande förmåga, vilket till viss del redan skett.

Se till att fasaden underhålls och att rötskadade brädor ersätts.

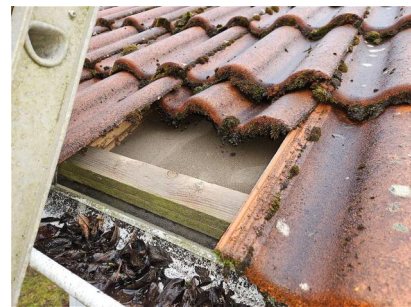
Utvändigt / Tak

Det finns ingen nocktätning eller fotplåtar, takpannorna har viss påväxt av mossa samt att yttre pannrader inte förankrade.

Ingen av bristerna bedöms var för sig kunna leda till akuta skador eller läckage kan, dock den de över tid medför att takets livslängd försämras.

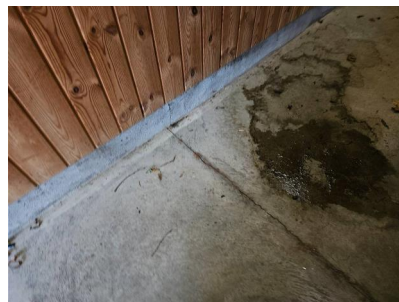
Vid betongplattans mitt noterades en spricka längs med mitten.

Detta bedöms ha skett i samband med färdigställande av garaget och bedöms inte ha lett till följdskador.

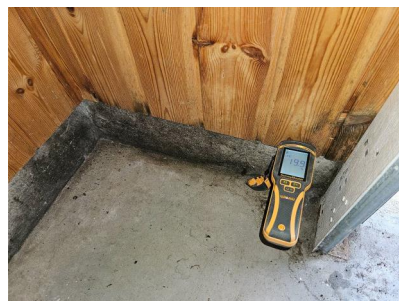
Entréplan / Garage

Det noterades lokal missfärgningar av mikrobiell påväxt på delar av väggarnas panel, vilket talar för garaget inte klarar fukttillskottet förvaringen av av två bruksbilar innebär. Vid stickprovs mässigt fuktmätning i panelen intill en av portarna uppgavs fuktkvoten till 19,9%, vilket är över gränsvärdet (17%) för mikrobiell tillväxt.

För att fastställa en lämpligt åtgärdsförslag rekommenderas att en byggnadsteknisk utredning utförs.
