Besiktningssprotokoll

Anticimex Försäkringsbesiktning i samarbete med Fastighetsbyrån

Fastighetsbeteckning: Norråkern 1	
Fastighetsadress: Sågstigen 22	
Postnummer: 832 53	Ort: Frösön

Besiktningdatum: 2026-03-23	Protokollnummer: 69601095
Temperatur: 3 °C	Väderlek: Sol
Tekniker: Evelina von Sneidern	
E-post: evelina.von.sneidern@Anticimex.se	
Kontor: Sundsvall	
Närvarande: Ingen närvarande

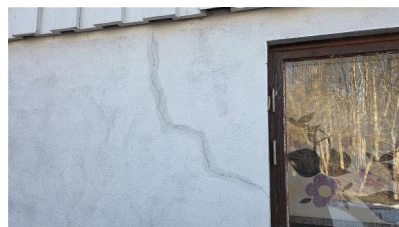
Sprickor finns i sockel.

Dessa bedöms inte ha lett till bakomliggande skador.

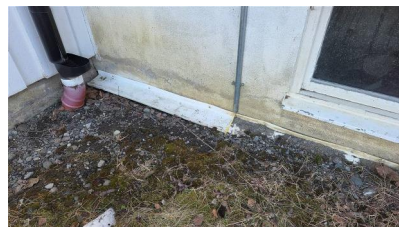
Utvändigt fuktskydd ligger oskyddat ovan mark på del av grundmur.

Rekommenderar att detta täcks med jordmassor/singel.

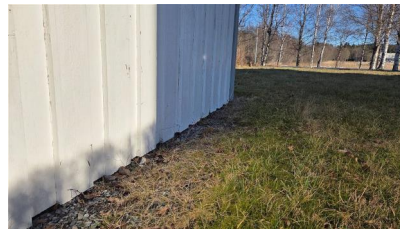
Avståndet mellan fasadbeklädnaden och marken är inte tillräckligt på garage.

Eftersom fasadbeklädnaden avslutas för nära mark finns risk för att fukt från marken suggs upp i fasadpanelens nederkant. Detta kan orsaka fuktrelaterade skador i fasadbeklädnaden och bakomliggande konstruktioner.

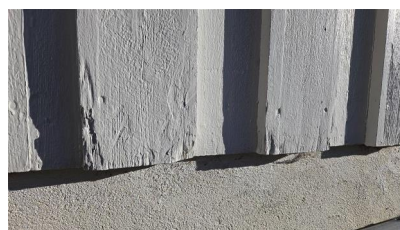
Mindre rötskador finns på fasadpanelen.

Dessa bedöms inte ha lett till bakomliggande skador.

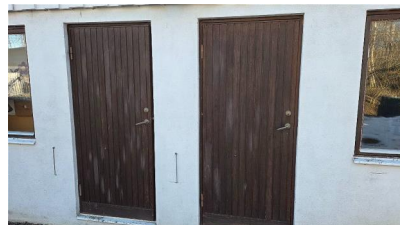
Dörrar i källarplan upplevs torra och har mindre torrsprickor.

Dessa bedöms inte ha lett till bakomliggande skador.

Rekommenderar målning/underhåll.

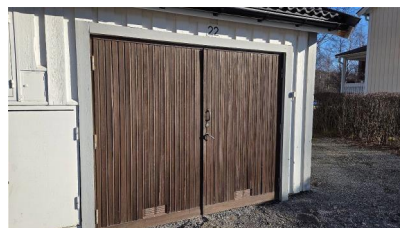
Garageportar är i dåligt skick.

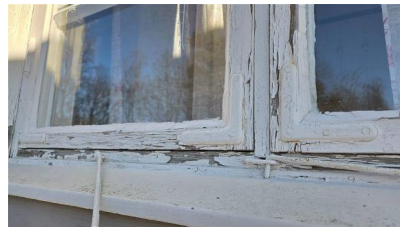
Fönster har färg-/kittsläpp och torrspäckor.

Fönsterbågar och fönsterkarmar där målningsbehov finns riskerar att få fukt- och rötskador på grund av sämre vattenavvisande förmåga.

För att öka livslängden på fönster rekommenderas målning och underhåll.

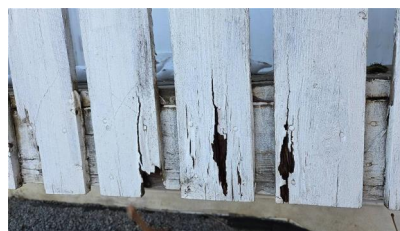
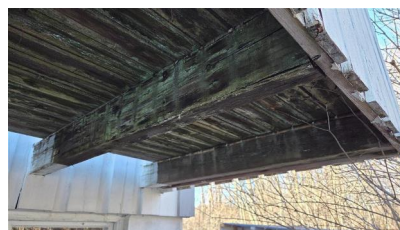
Rötskador finns i båda balkonger.

Rötskador i balkong och balkongräcke är ett tecken på bristande fuktskydd och hög fuktpåverkan.

Vi rekommenderar kontakt med byggtrepreneur för kontroll och renovering.

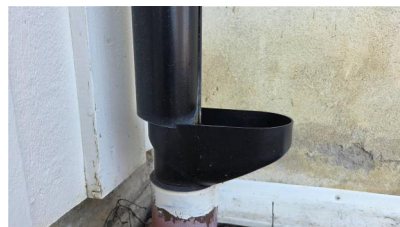
Stuprör är bristfälligt anslutet till markledning.

Tillse att stuprör ansluts korrekt till lövsil/markrör.

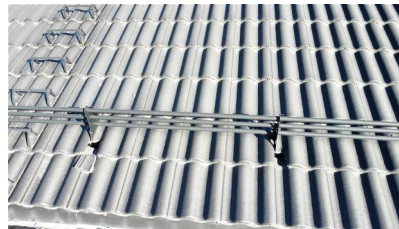
-Trasiga betongpannor noteras allmänt i anslutning till konsoler för snörasskydd. Gäller både hustak och garagetak.

Taket är endast besiktat med drönare då godkänd stege saknades för dagen.

Rekommenderar att trasiga takpannor byts ut.

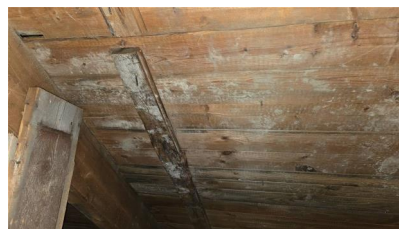
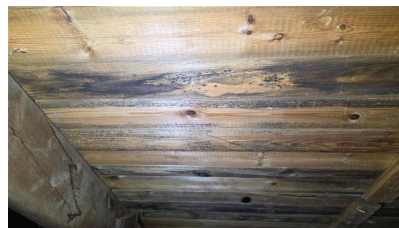
Vid kontroll av vinden har fuktvärden under kritisk fuktnivå för mikrobiell tillväxt uppmätts, dock finns sparsam-måttlig mikrobiell påväxt på underlagstaket.

Fuktkvoten i underlagstak/takbjälkar uppmättes till 11 %.

Den upptäckta mikrobiella påväxten på underlagstaket är ett tecken på att vinden har tillförts eller tillförs fukt inifrån bostaden. Observera att besiktning av bostadens ventilationssystem inte har ingått i uppdraget.

För att komma tillrätta med detta kan fuktillförseln inifrån bostaden behöva minskas. Det kan göras genom att ventilationen i bostaden förbättras samt att eventuella otätheter i vindsbjälklaget (tak-/väggvinklar, taklucka med mera) tätas. Läs Anticimex faktablad om uppvärmda vindsutrymmen för tips och råd.

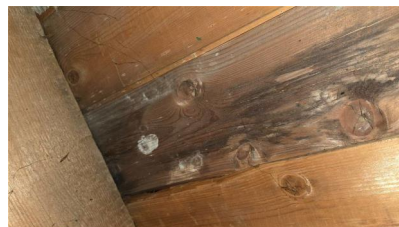
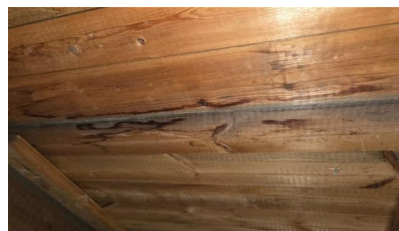
Mindre rötskador och fuktfläckar noterades på underlagstaket.

Dessa bedöms torra och uppstod sannolikt innan takbytet.

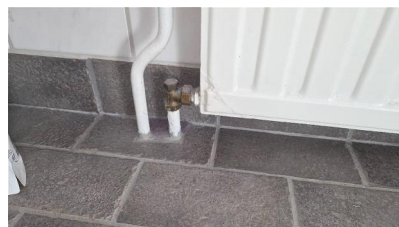
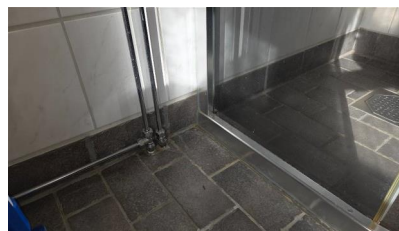
Rörgenomföringar finns i golv.

Rörgenomföringar i golvet medför en ökad risk för att vatten tränger ner i omkringliggande konstruktioner och orsakar fuktskador.

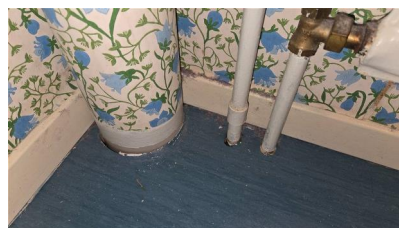
- ⚠ Golvet har äldre yt-/tätskikt.

- Otätheter noterades kring rörgenomföringar i golvet.
- Uppvik av golvmatta mot väggar och tröskel saknas.

Eftersom funktionen, som innebär att ytskiktet/tätskiktet ska vara vattentätt, kan vara nedsatt finns en ökad risk att vatten tränger igenom ytskiktet/tätskiktet med vattenskador i omkringliggande konstruktioner som följd.

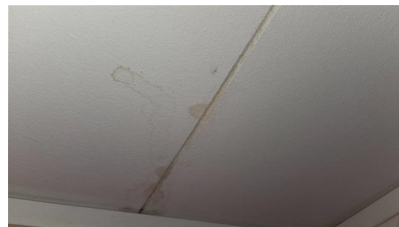
Taket har fuktfläckar.

Dessa är fuktindikerade utan anmärkning och bedöms torra.

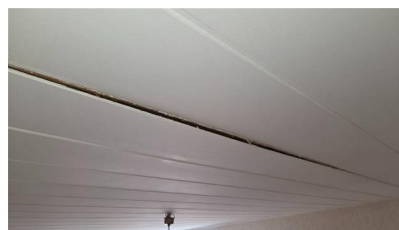
Innertak har delvis släppt.

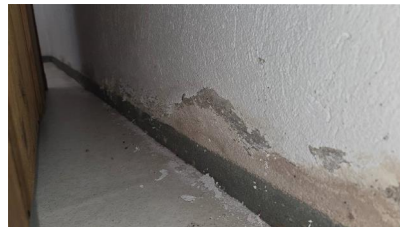
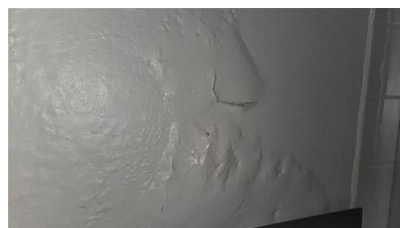
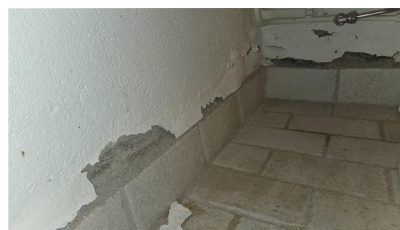
Puts- och färgsläpp finns på källarväggar.

Bedöms vara spår från innan källaren dränerades.

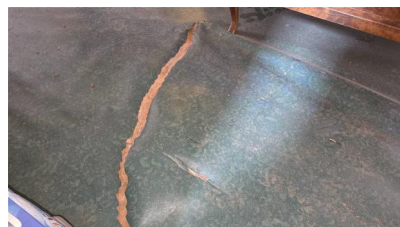
Limmad plastmatta finns på betongplattan.

Plastmattan har släppt från underlaget. Detta kan bero på naturlig fuktpåverkan från marken.

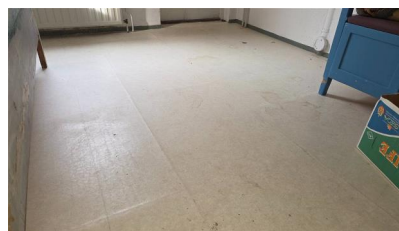
Flytande golv.

Spånskivor (under plastmattan) som ligger dikt an betongplattan har rest/svällt i skarvar.

Det tyder på att fuktvandring skett från marken, vilket resulterar i fuktskador på spånskivorna.

Rekommenderar en vidare teknisk undersökning.

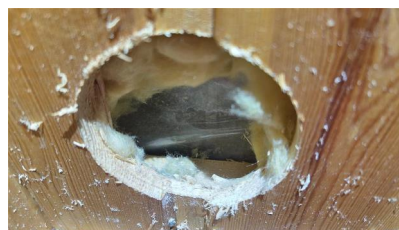
Vid kontroll av väggkonstruktion uppmättes fuktvärden över kritisk nivå för mikrobiell tillväxt och normal lukt upplevdes.

Källargrundmurar med påreglade isolerade ytterväggar. Fuktkvoten uppmättes till 17 % i träregel, den relativa fuktigheten uppmättes till 77 % mellan plastfolie och mineralull och en normal lukt kunde kännas i golv/vägg vinkel.

-Konstruktion beskriven; Grundmur, plastfolie, träreglar, mellanliggande mineralull, träpanel.

-Kontroll är utförd i nederkant av vägg i ytterhörnet.

Vi rekommenderar en fördjupad undersökning för att bedöma orsak och omfattning. Det är viktigt att tänka på att denna rekommendation om fördjupad undersökning gäller gillestugan och bastun.

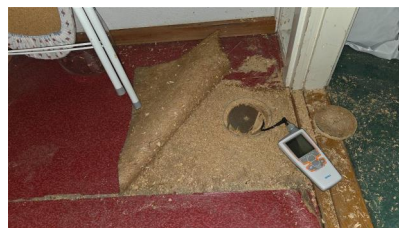
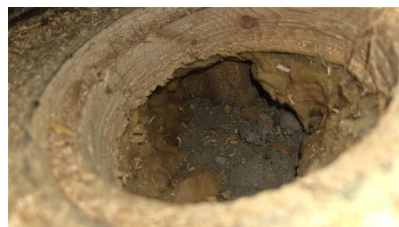
Vid kontroll av golvkonstruktion uppmättes fuktvärden över kritisk nivå för mikrobiell tillväxt och mikrobiell lukt upplevdes.

Grundläggningen består av en betongplatta på mark utan underliggande isolering och med ett uppreglat isolerat golv dikt an betongen. Denna konstruktion får ofta skador på grund av naturlig fuktvandring. Fuktkvoten uppmättes till 18 % i träregel mot betongplattan och den relativa fuktigheten till 91 % mellan betongplattan och mineralull.

Konstruktion beskriven; betongplatta, träreglar, mellanliggande mineralull, trägolv, spånskiva, golvmatta.

Kontroll utförd i golv vid dörröppning mot passage.

Vi rekommenderar en fördjupad undersökning för att bedöma orsak och omfattning. Denna rekommendation om fördjupad undersökning gäller gillestuga och hobbyrum.

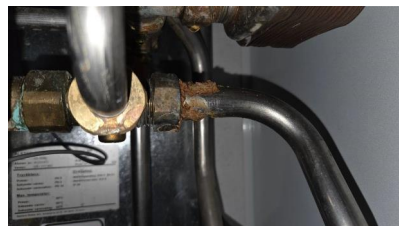
Droppläckage noterades på koppling i fjärrvärmecentralen.

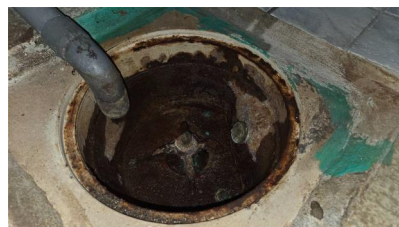
Gjutjärnsbrunnen är rostangripen.
Det finns risk att golvbrunnen rostar sönder med fuktskador som följd.

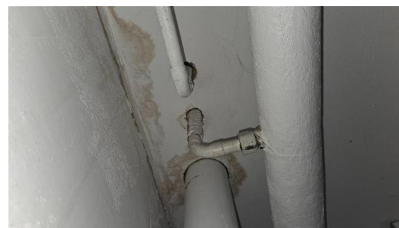
-Takets har fuktfläckar.

Fuktfläckar kan bero på olika saker, och kan vara ett tecken på en tidigare eller en pågående fuktskada.

Vi rekommenderar kontakt med byggtreprenör för att bedöma orsak och omfattning.

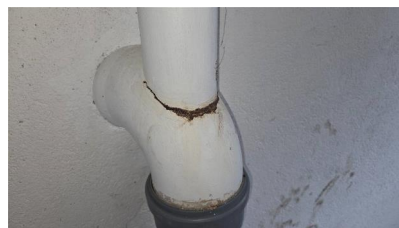
-Misstänker smygläckage i skarv på avloppsrör.

Kontakta rörmokare för kontroll och åtgärd.

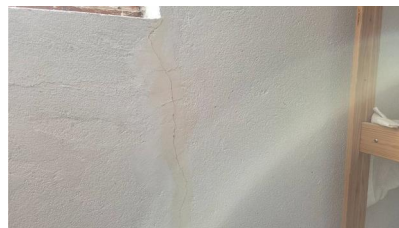
Spricka/or finns i vägg.

Dessa bedöms inte ha lett till bakomliggande skador.

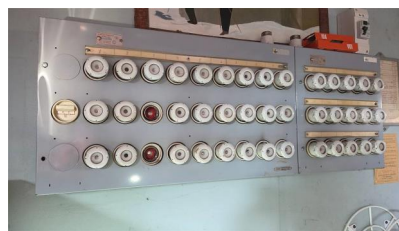
Säkringshuvor saknas i elcentralen.

Montera säkringshuvor i elcentralen.
