Falken 12

Lindvägen 28

Uppdragsnummer	C17960
Besiktningsdatum	2026-03-23
Besiktningföretag	OBM Fuktteknik AB
Besiktningförrättare	Anders Borgenvik
Närvarande	Anhöriga
Giltig till och med	2027-03-23

Bilaga till besiktningssprotokoll med förklaringar till bedömningsätt vid överlåtelsebesiktning

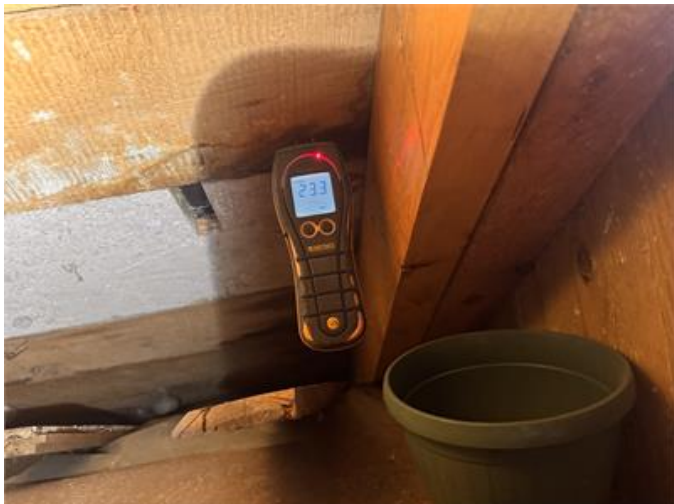
Takläckage vid ena sidovinden.

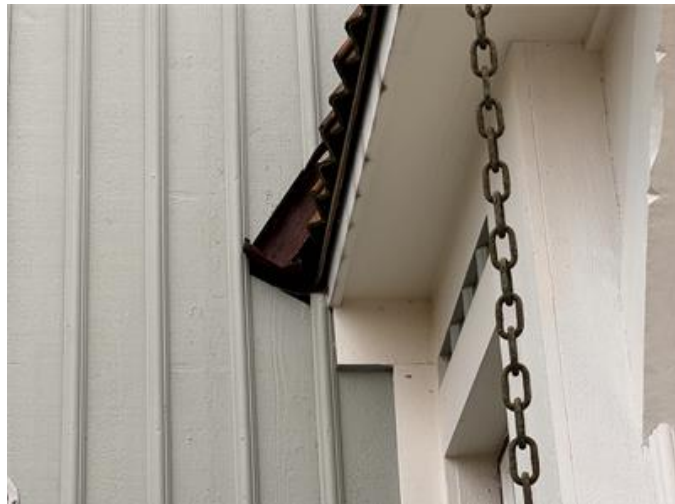
Fasadpanel glipar vid plåtbeslag.
