# Besiktningsprotokoll

Anticimex Försäkringsbesiktning i samarbete med Fastighetsbyrån

| Fastighetsadress:<br>Bocklerud Åsen 1 | |

| Besiktningsdatum:<br>2026-03-18 | Protokollnummer:<br>69589053 |

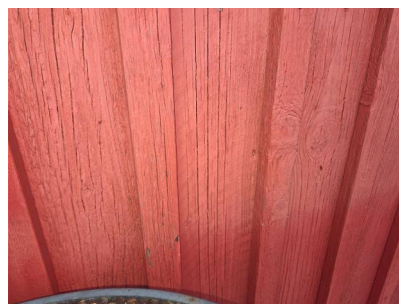
#### Utvändigt / Fasad

- Fasadbeklädnaden har torrsprickor lokalt.

Fasadbeklädnad och träkonstruktioner där målningsbehov finns riskerar att få fukt- och rötskador på grund av sämre vattenavvisande förmåga.

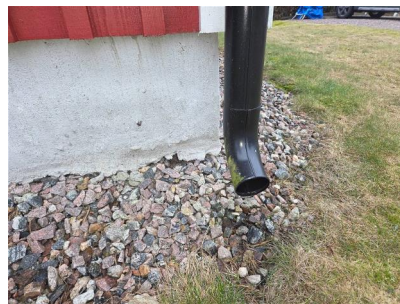
### Utvändigt / Hängrännor / Stuprör

- Stuprör avslutas nära husliv.

Stuprör som avslutas intill husliv (ovan mark) kan medföra en ökad fuktbelastning på grundmur/sockel med fuktrelaterade skador som följd.

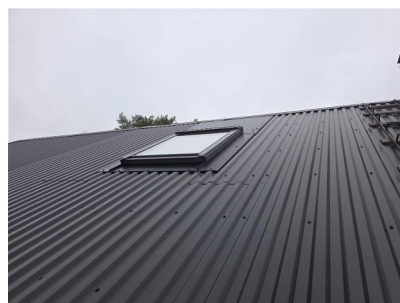
### Utvändigt / Tak

Inget att notera.

- Tak är besiktigt ifrån anliggande stege.

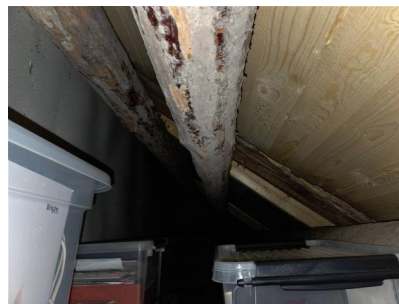
### Utvändigt / Sidovind

- Vid kontroll av vinden uppmättes fuktvärden under kritisk fuktnivå för mikrobiell tillväxt och en normal lukt upplevdes. Fuktkvoten i underlagstak/takbjälkar uppmättes till 13 %.

Det finns risk för mikrobiell tillväxt om den relativa fuktigheten (RF) i den omgivande luften är över 75 %. I furuvirke motsvarar det en fuktkvot (FK) på 17 %.

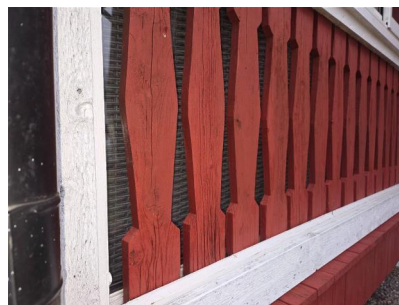
### Utvändigt / Veranda

- Verandaräcke och träkonstruktioner är i behov av målning/underhåll.

Träkonstruktioner där målningsbehov finns riskerar att få fukt- och rötskador på grund av sämre vattenavvisande förmåga.

Vi rekommenderar att du utför målning/underhåll av veranda.

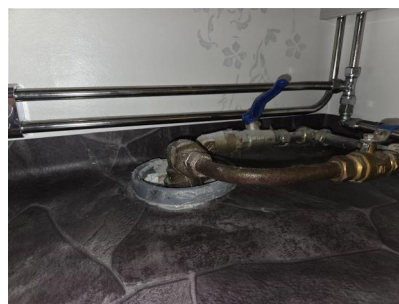
### Entréplan / Dusch/Toalett

- Rörgenomföring i golv kommer i en avloppstos.

Rörgenomföringar i golvet medför en ökad risk för att vatten tränger ner i omkringliggande konstruktioner och orsakar fuktskador.

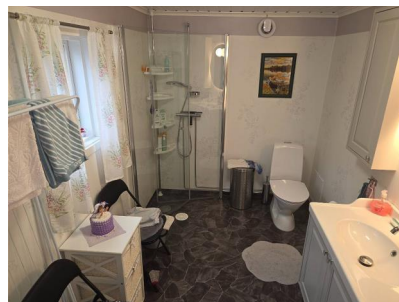
- Fuktindikering i utrymmet gav inga förhöjda fuktindikationer.

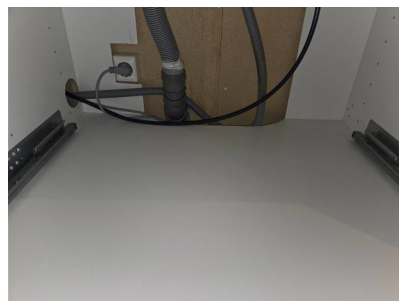
### Entréplan / Kök

- Fuktskydd saknas i diskbänksskåp och under kyl&frys.

Utan fuktskydd är det svårt att upptäcka läckage från rörledningar. Vatten kan då tränga in i omkringliggande konstruktioner och orsaka fuktskador.

För att upptäcka eventuella läckage, installera ett fuktskydd.

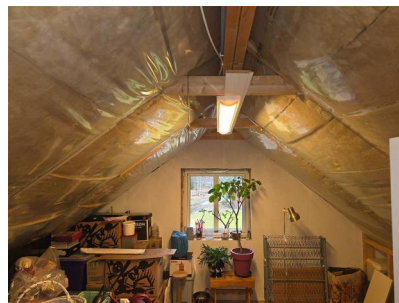
### Övre plan / Sovrum 1

Sovrum är ej färdigställt, Under renovering.
