# Besiktningsprotokoll

Anticimex Försäkringsbesiktning i samarbete med Fastighetsbyrån

| Fastighetsadress:<br>Asketunnan 34 | |

| Besiktningsdatum:<br>2026-03-23 | Protokollnummer:<br>69584564 |

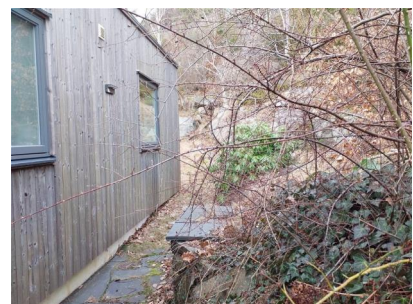
Marken lutar mot huset.

Detta innebär en ökad fuktbelastning mot grunden vilket i sin tur kan orsaka fuktskador i huset.

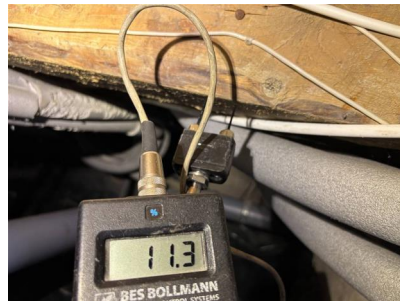
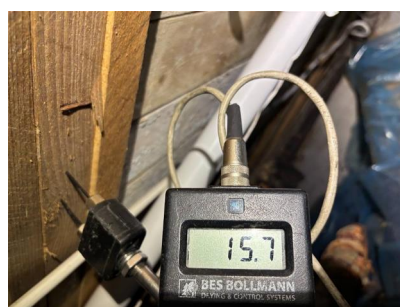
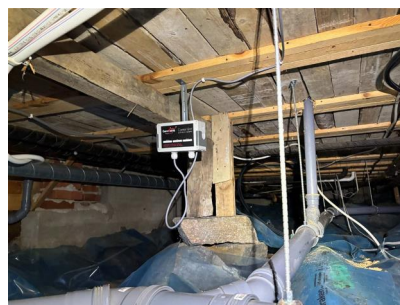
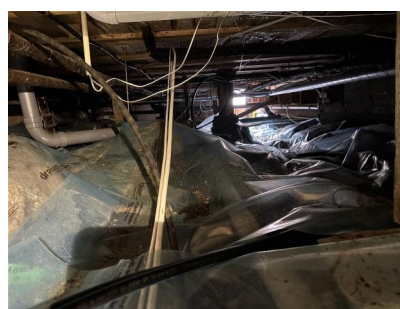
Vid kontroll av krypgrunden har fuktvärden under kritisk fuktnivå för mikrobiell tillväxt uppmätts, dock finns mikrobiell påväxt på bjälklagets undersida.

Detta kommer successivt bli bättre då en avfuktare har installerats.

Fuktkvoten uppmättes mellan 11,3% och 15,7% i bjälklagets undersida.

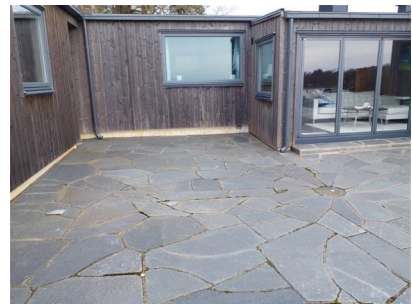
Stuprör är lokalt inte anslutet till markledning.  
(Det är bra fall ner mot en brunn).

Stuprör som inte är anslutet till markledning kan medföra en ökad fuktbelastning på grundmur/sockel som i sin tur kan leda till fuktrelaterade skador.
